Tilstandsrapport

Enebolig

Einlivegen 19, 6630 TINGVOLL

Befaringsdato: 07.04.2026

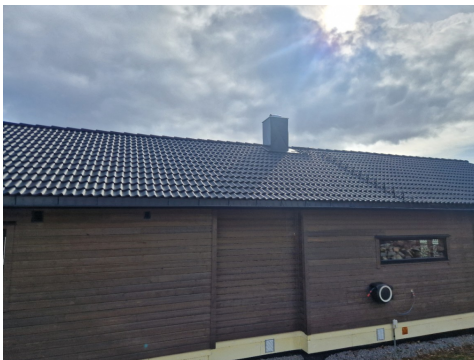
Det er opplyst i tidligere salgsoppgave om at det er utført punkt tiltak på undertaket.

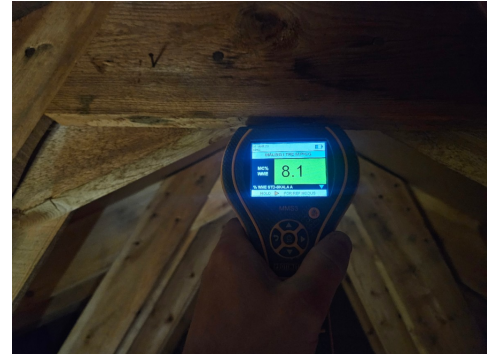
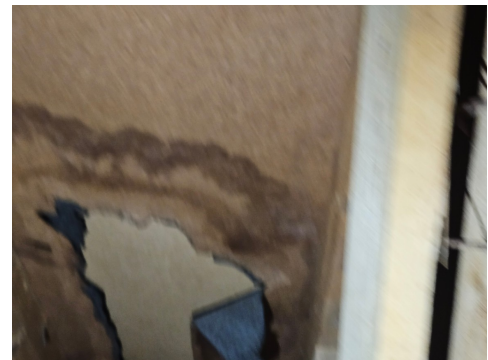
- Det er påvist fuktskjolder/skader i takkonstruksjonen.

Det er registrert skjoldmerker på takstol ved pipestokken. Ved bruk av fuktindikator bemerkes skjoldmerkene som tørre på befaringsdagen. Fuktskjolder er opplyst å stamme fra før takbytte.

- Det må gjøres nærmere undersøkelser.

Det bør gjennomføres nærmere undersøkelser for å avdekke årsaken til fuktskjoldene, selv om de fremstår tørre på befaringsdagen. Dersom årsaken ikke utbedres, kan det oppstå risiko for fremtidige fuktskader og redusert levetid på takkonstruksjonen.

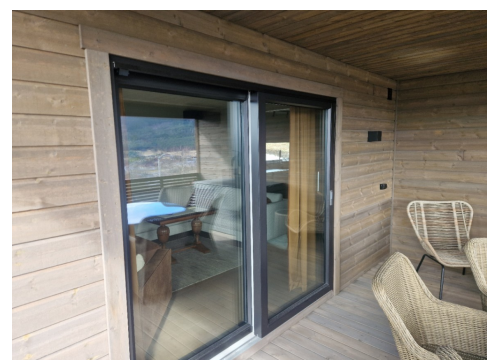
Underkant av utvendig skyvedør er utført med treverk uten beslag. Løsningen gir begrenset beskyttelse mot vannpåvirkning og fukt. Skyvedøren er montert undertak, men det bør monteres beslag i underkant av utvendige dører.

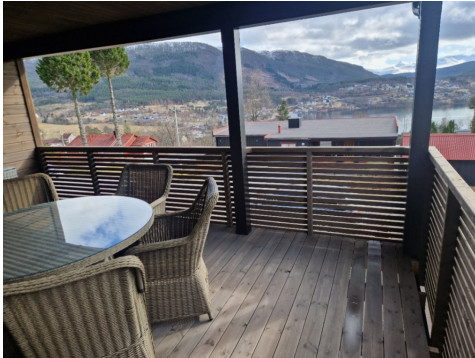
TG 1 Balkonger, terrasser og rom under balkonger

Boligen er oppført med veranda og balkong på 2 sider av bygget. De utvendige oppholds områdene er oppført med terrassebord og rekkverk av liggende spiler og håndløper.

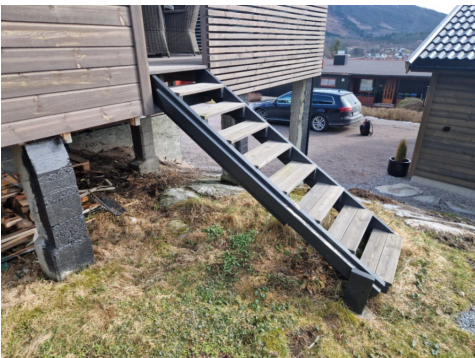
TG 1 Utvendige trapper

Boligen har en utvendig trapp av treverk til verandaen.

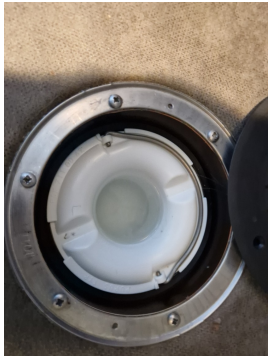
- Det er mulighet for at det kan forekomme vannlekkasje på våtrommet hvor vann ikke vil gå til sluk.
- Det er påvist avvik i fallforhold til sluk i forhold til krav i forskrift på byggetidspunktet.

- Et bad med manglende/reduert fall til sluk blir mindre funksjonelt og sikkert for brukeren. Dette kan medføre stående vann på gulvet, vann som ikke ledes effektivt til sluket, økt risiko for at vann renner ut av rommet og redusert sklisikkerhet på gulvet.
- Eventuelt lekkasjevann fra utstyr utenfor dusjsone vil ikke ha en naturlig vei til sluket. Dette kan føre til at vann samler seg på gulvet og potensielt renner ut av rommet eller trenger inn i konstruksjonen.

Det bør etableres tilstrekkelig fall mot sluk for å sikre at alt vann ledes effektivt til sluket. Manglende fall kan føre til at vann blir liggende på gulvet, noe som øker risikoen for fuktskader og lekkasjer til omkringliggende konstruksjoner.

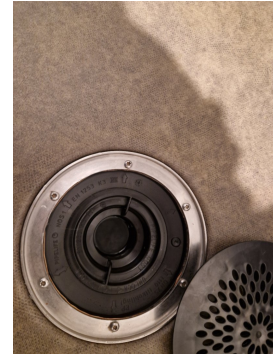
- Det er påvist avvik i fallforhold til sluk i forhold til krav i forskrift på byggetidspunktet.

- Til tross for avviket i fall/høydeforskjell til sluk, vil gulvet fortsatt kunne lede vann mot sluket, men med redusert effektivitet. Dette kan potensielt øke risikoen for vannansamling i enkelte områder av badet.

Det bør vurderes tiltak for å utbedre fallforholdene mot sluk, for å redusere risikoen for vannansamling og eventuelle fuktskader i konstruksjonen. Mangelfullt fall kan føre til at vann ikke ledes effektivt til sluk, noe som øker faren for lekkasjer og skade på omkringliggende bygningsdeler.

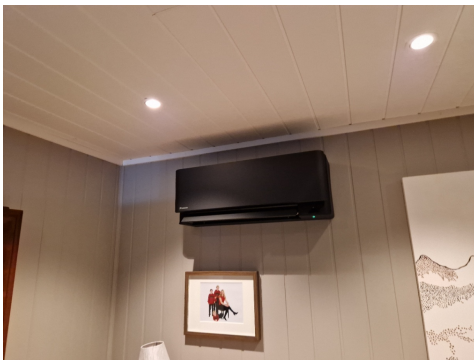
- Det er påvist mangelfull ventilasjon på ett eller flere rom i boligen.

Det er utført omfattende tetting og oppgraderende tiltak på boligen, men har fortsatt naturlig ventilasjon med periodisk avtrekk fra våtrom og kjøkken. Løsningen avviker fra dagens anbefalte ventilasjonsprinsipper, hvor det normalt etableres balansert ventilasjon for å sikre kontinuerlig luftutskifting og bedre innelima.

Løsning kan gi utilstrekkelig luftutskifting og varierende innelima. Over tid kan dette føre til opphopning av fukt, dårlig luftkvalitet og økt risiko for kondens og muggdannelse.
