Tilstandsrapport

Enebolig

Jamtvegen 71, 7605 LEVANGER

Befaringsdato: 14.04.2026

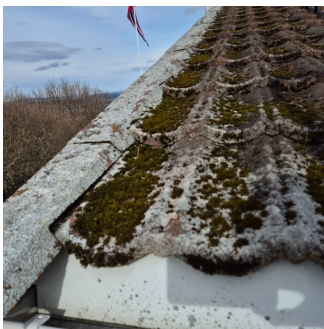
TG.2 Nedløp og beslag

Tak, renner, nedløpsrør og takbeslag, er vurdert fra bakkenivå. Eventuelle lekkasjer på renner er ikke undersøkt.

- Mer enn halvparten av forventet brukstid er passert på renner/nedløp/beslag.
- Det er avvik:

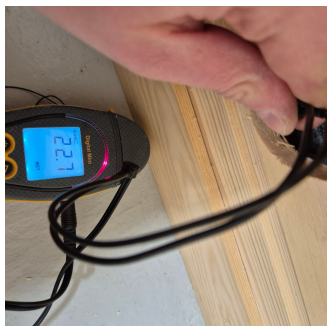
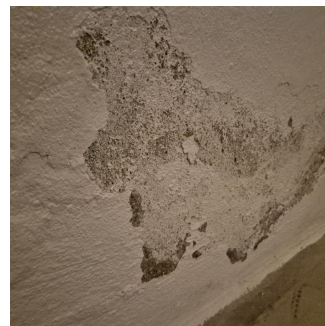
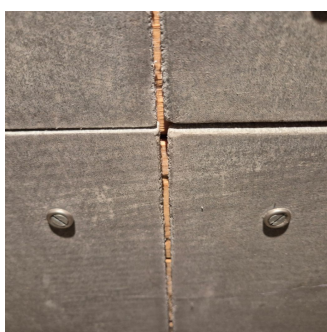
Rom Under Terreng

Det er registrert forhøyede utslag ved fuktsøk med kapasitiv måling på fritt eksponerte overflater, samt saltutslag og avskaling.

Utforede og kledde yttervegger og gulv i kjellere er erfaringsmessig en risikokonstruksjon, ofte beheftet med skjulte skader.

Dette betraktes som fuktig trevirke, med skadepotensiale.

Nærmere undersøkelser anbefales, samt evt. utbedringstiltak og tiltak mot videre fuktinntrengning.

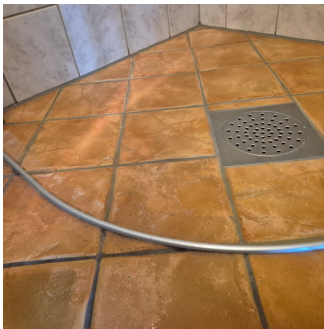
1. ETASJE > BAD

Eldre soilsluk har passert forventet levetid, og må forventes utskiftet i nær fremtid. Det er registrert stedvis korrosjon på sluk.

- Uten tilfredsstillende klemring er det vanskelig å sikre en vanntett overgang mellom smøremembranen og sluket. Dette øker risikoen for at vann kan sive ned langs sidene av sluket og forårsake fuktskader i gulvkonstruksjonen og omkringliggende område.
- Eldre sluk av støpejern er ofte utsatt for rust som kan medføre lekkasjer. Eventuelle lekkasjer kan medføre fuktskader på tiliggende konstruksjoner.
- Det er viktig å merke seg at levetiden til en membran varierer basert på kvalitet, installasjon og bruk. Eldre membraner kan bli sprø og sprekke opp, noe som fører til at de mister sin vanntettende funksjon. Dette kan resultere i vannlekkasjer gjennom vegger og gulv og fuktskader.

Oppgraderinger av sluk og tettesjikt må påregnes.

Det anbefales etablert tett dusjkabinett eller tilsvarende løsning med kontrollert avrenning mot sluk for å unngå økt fuktbelastning på eldre membran/tettesjikt.

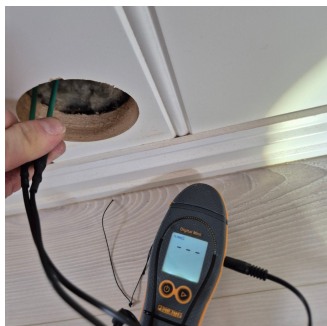
KJELLER > BAD/VASKEROM

Stedvis fuktpåkjente veggplater, med svellinger og sprik i skjøter.

- Våtrommet må totalrenoveres. Alle forhold med tettesjikt, våtsone, sluk m.m. må dokumenteres.
- Manglende oppgradering av våtrommet medfører høy risiko for at konstruksjonene ikke vil tåle vanlig bruk av vann eller lekkasjer. Selv om det er dusjkabinett, er det fortsatt en betydelig risiko for at våtrommets konstruksjoner ikke tåler lekkasjer. Dette kan føre til fuktskader på tilstøtende konstruksjoner.

Kostnadsestimat: 200 000 - 500 000

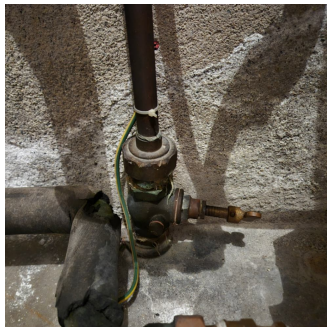
TG 2 Avløpsrør

- Det er påvist at avløpsrør av jern har rustskader.
- Vurdering er basert på alder. Tilstandsgrad 2 gis med bakgrunn i at mer enn halvparten av forventet brukstid for skjulte røranlegg er passert. Det er nå ingen symptomer på funksjonssvekkelse, men vær oppmerksom på at dette er en risikokonstruksjon.

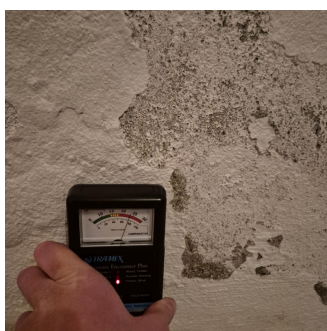
TG 2 Grunnmur og fundamenter

Det er registrert stedvise riss- og sprekkdannelser, samt avskalinger og misfarginger.

Nærmere undersøkelser anbefales, samt lokale utbedringer.

Med hensyn til oppnådd alder må løpende vedlikeholdstiltak påregnes.
