TILSTANDSRAPPORT

Enebolig

Jamtveien 44

16.04.2026

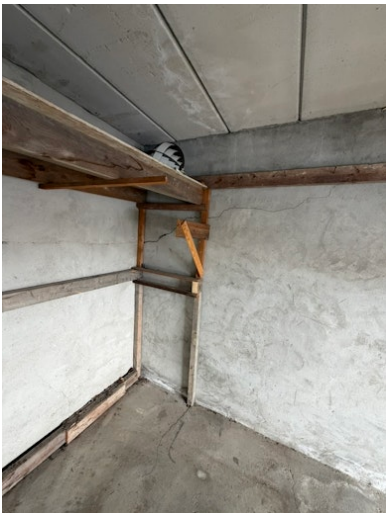
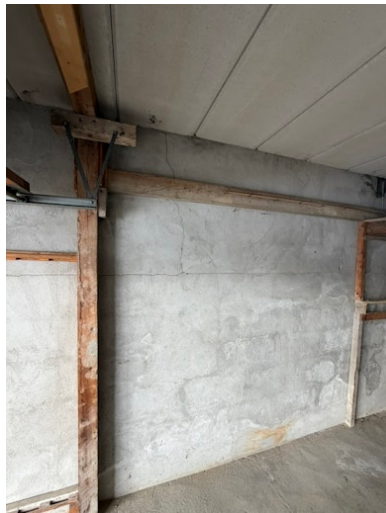
Det observeres ikke sprekk i puss utenpå grunnmuren. Innvendig inspeksjon av grunnmuren ble gjort inne på bad, Vaskerom og i garasje. Det fremkommer riss i flere fliser på badet trolig sprekkdannelse bak fliser. I garasje er det både horisontale, vertikale og diagonale sprekker i grunnmuren.

Sprekk i grunnmur i garasje

Det anbefales jevnlig kontroll av grunnmur. Samt at pusse igjen sprekkdannelse for å hindre vanninntrenging.

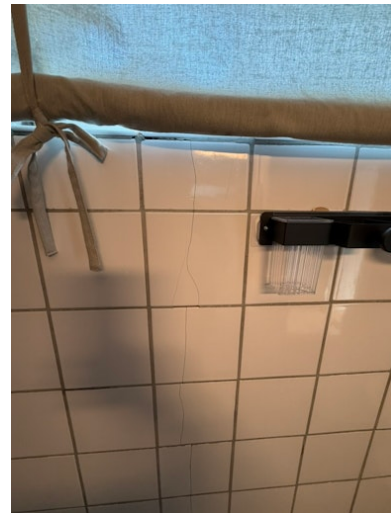
Sprekk i flis på bad i underetasje.

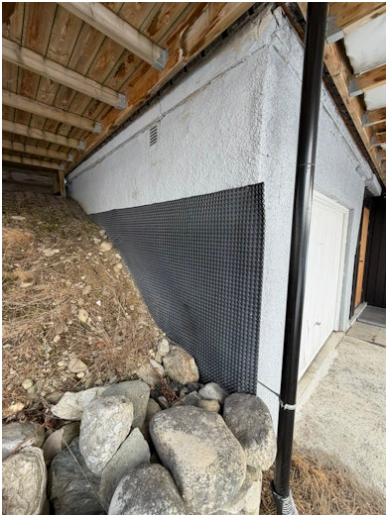
Manglende topplst på utvendig knotteplast ble avdekket. Ved snøsmelting og slagregn vil fukt finne veien bak plasten.

Grunnmursplast uten topplist

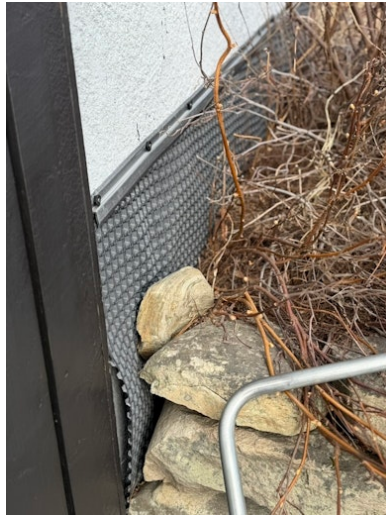
Grunnmursplast med topplist

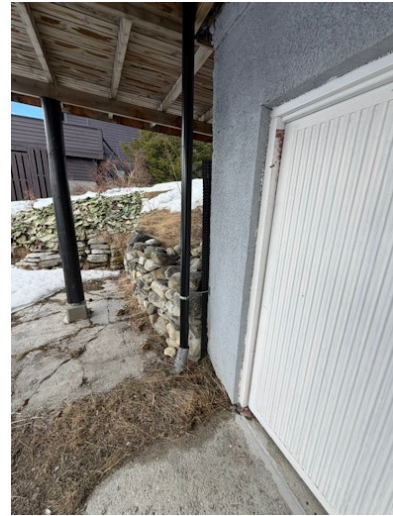
Taknedløp ført ned i rør i bakken.

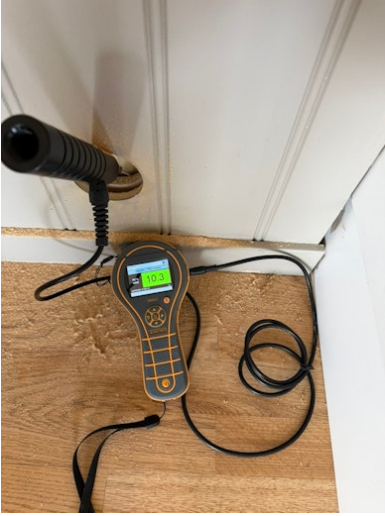
Det er utført hulltaking i vegg bak kjøleskap. Det registreres ingen forhøyede verdier. Det bemerkes at bruk av plast som dampesperre er en rissikokonstruksjon.

Fuktmåling i påforet vegg mot terreng. Måling utført bak kjøleskap.

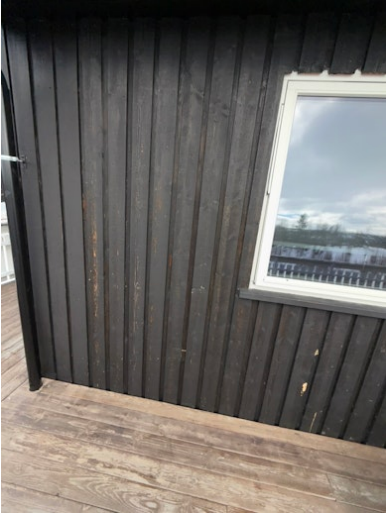
Det registreres noe soltørking i form av sprekker på flere bord og behov for vedlikehold og utskifting av skadde bord må påregnes.

MÅnglende vedlikehold av utvendig kledning

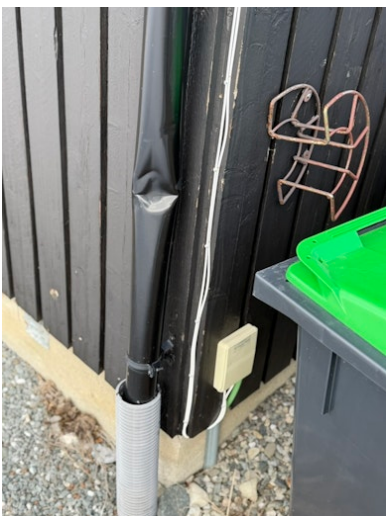
Det ble avdekket isspreng i noen av nedløpsrørene. Det vil si at falsene på nedløpene har delvis åpnet seg pga. isdannelse. Når falsene åpnes renner det vann ut og belaster fasaden. Det ble avdekket bulker og skader på noen av nedløpsrørene.

Skadet nedløp.

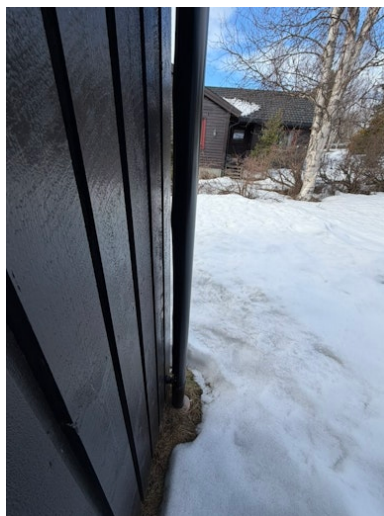
Isspreng i nedløpsrør.

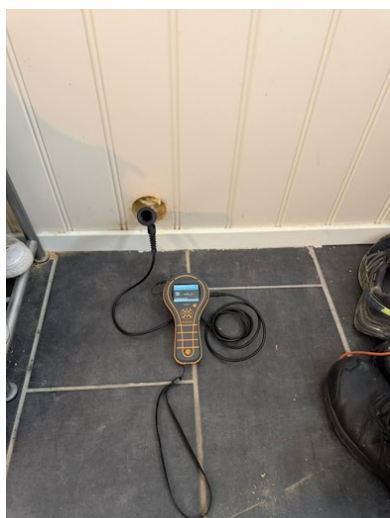
Fuktmåling bak tettesjikt.

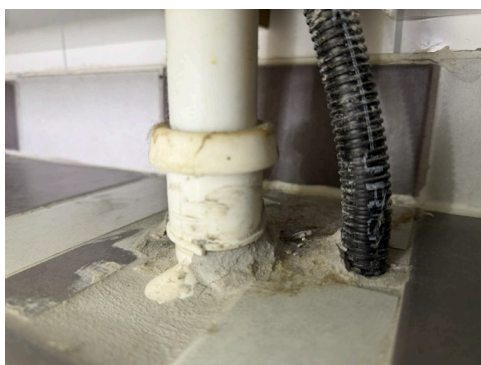
Det registreres ikke noe rørmansjett på rørgjennomføringer i gulv.

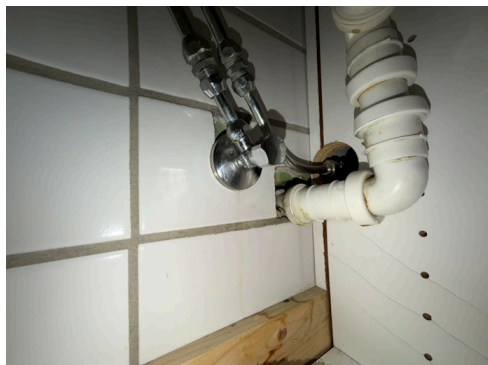
Ingen tegn på membran eller rørmannsjett på rørgjennomføringer

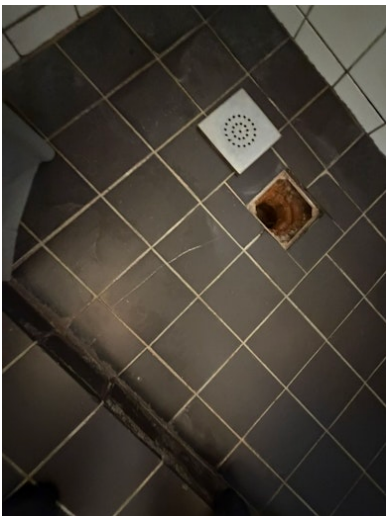
Sprekk i gulvflis i dusjsone

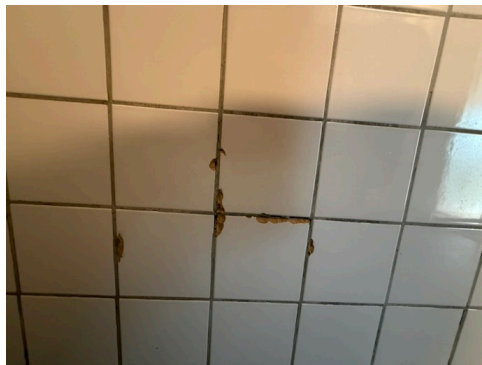
Skader på flis i dusjsone

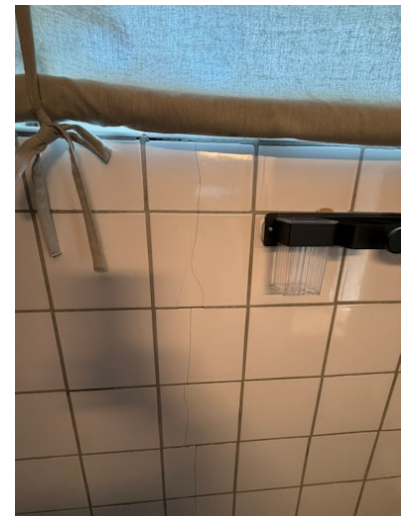
Sprekk i veggflis

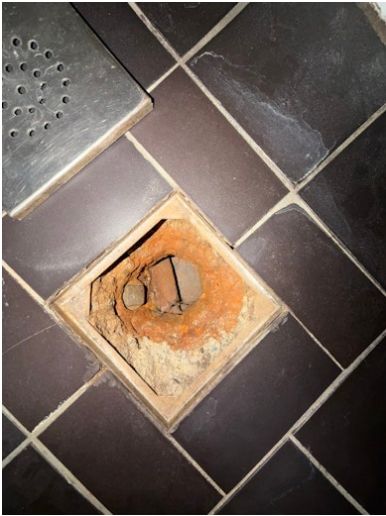
Det er ingen tegn til slukmansjett eller membran i sluket.

Eldre soilsluk

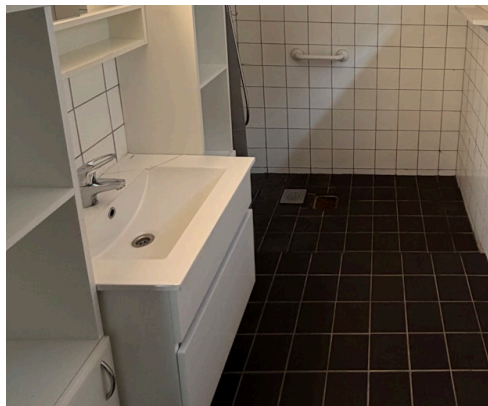
Vannførende installasjoner begynner å ha oppnådd forventet levetid og utskifting anbefales.
Varmtvannsbereder har oppnådd forventet levetid.
Håndvask er sprukket.

Håndvask på badet er sprukket.

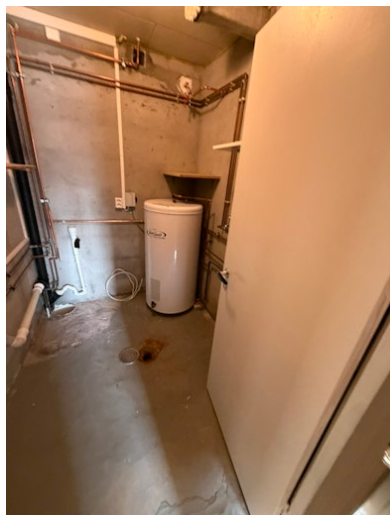
Vaskerom

Ingen overflater holder tekniske krav.

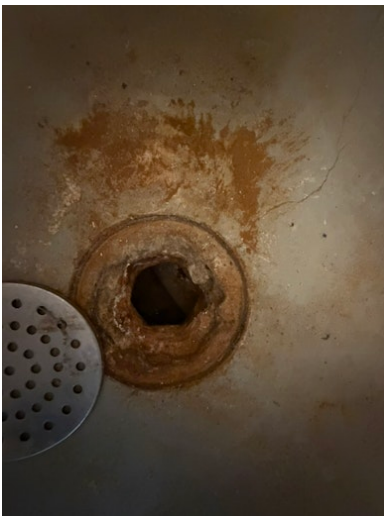
Det er ikke etablert noe membran på våtrommet.

Eldre soilsluk.

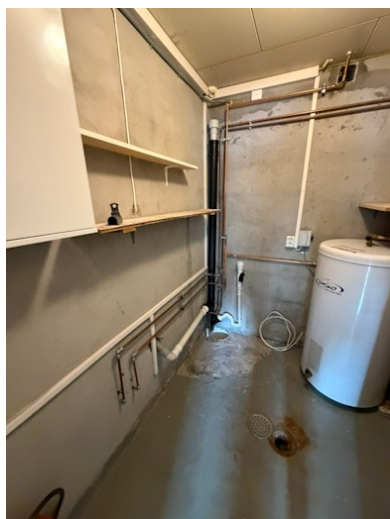
Vannførende installasjoner har oppnådd forventet levetid og utskifting anbefales. Lufting av avløp er avsluttet under tak med en ventil.

Bilder viser nytt og gammelt røropplegg. Lufting er avsluttet med ventil under tak.
