# TILSTANDSRAPPORT

Enebolig

Rørosveien 1333

27.04.2026

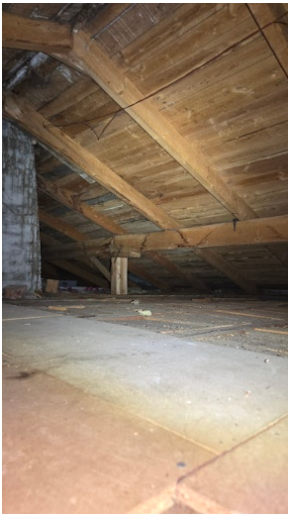
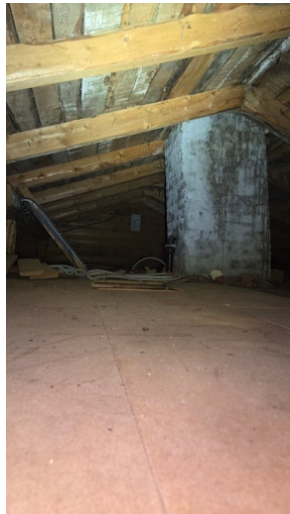
Det registreres noe mangelfull lufting av takkonstruksjonene.

Takkonstruksjonen er oppført av taksperrer med taktro over.

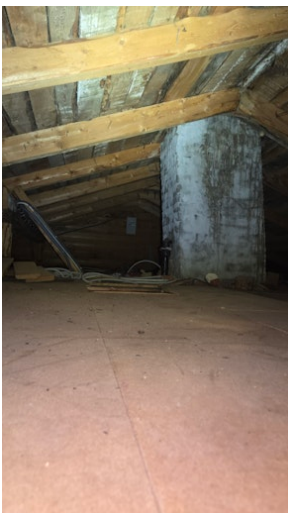
Det er noen fuktmerker på bjelker.

Erfaringsmessig manglende lufting av slike takkonstruksjoner.

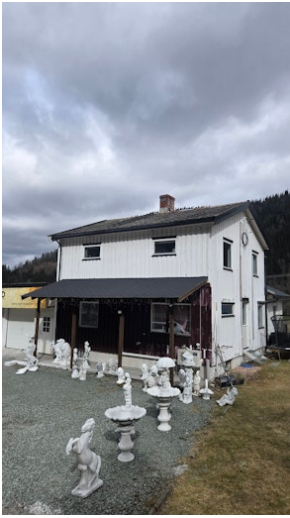
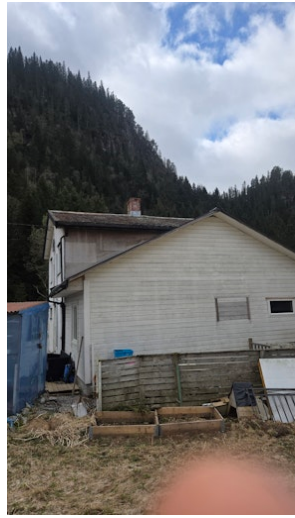
Gammelt beslag med rust

Noe fuktmerker ble avdekket på taktro ved pipegjennomføringen/ventilasjonsmatter.  
Vedlikehold/utbedring av tekkingen må påregnes på sikt.

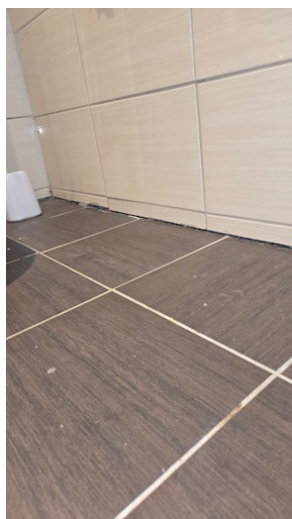
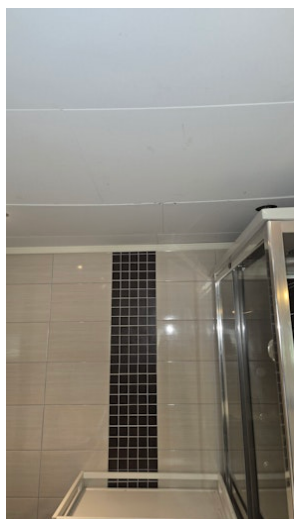
Overflater bærer preg av dårlig fagmessig utførelse. Det er løse takplater ved dusjkabinett. Det mangler silikonfuger flere steder.

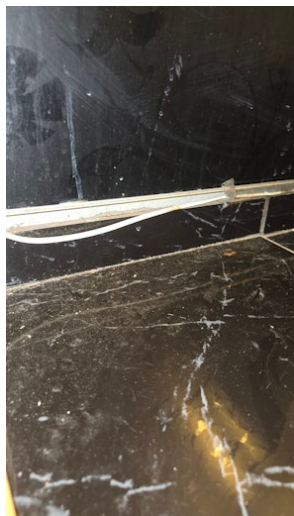
Lekkasjevann vil ikke ledes til sluk pga manglende fall på gulv.

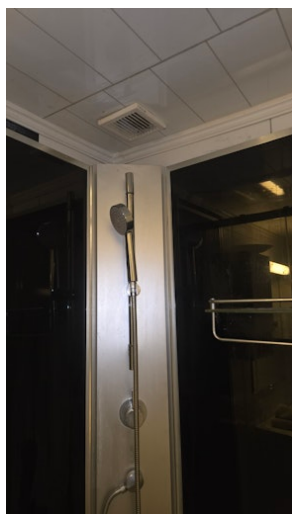
Vannrør av kobber, plastavløp. Ingen avvik med vanntrykk eller avrenning i servant eller dusjsone. Innredningen fremstår som slitt og med behov for oppgradering.

Vannførende installasjoner begynner å ha oppnådd forventet levetid og utskifting anbefales.  
TG 2:Manglende tilluft

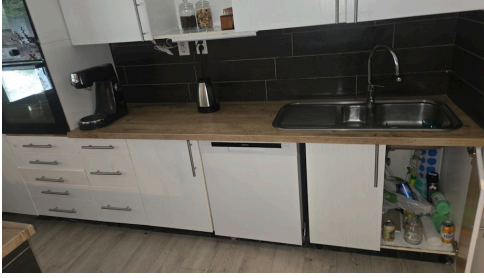
Det er ikke etablert noen av delene. Dette er på generelt grunnlag anbefalt for å ivareta sikkerhet mot evt brann og vannlekkasjer.

Det anbefales etablering av lekkasjevakt/ lekkasjesikring under innredningen med vanninnstallasjoner.
