Lillevinnes 4 - Nabolaget Vinnesbekken - vurdert av 33 lokalkjente

# Egenerklæring

Befaringsdato: 17.06.2026

# Sammendrag av boligens tilstand

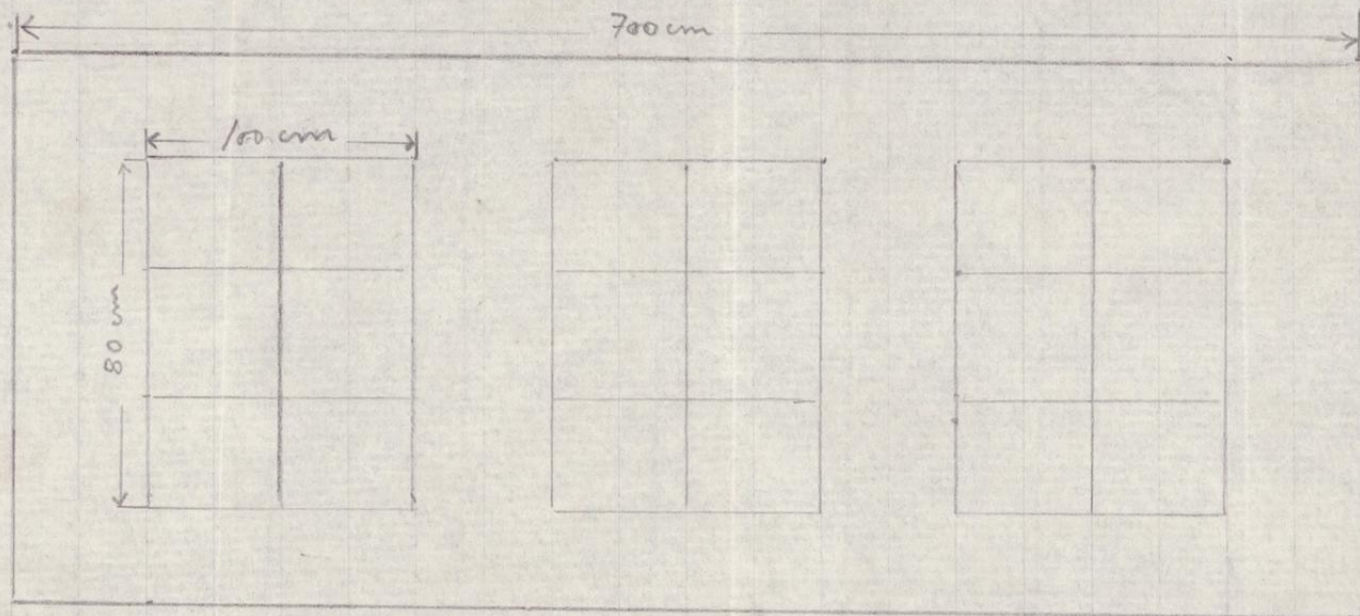
De gamle vindue

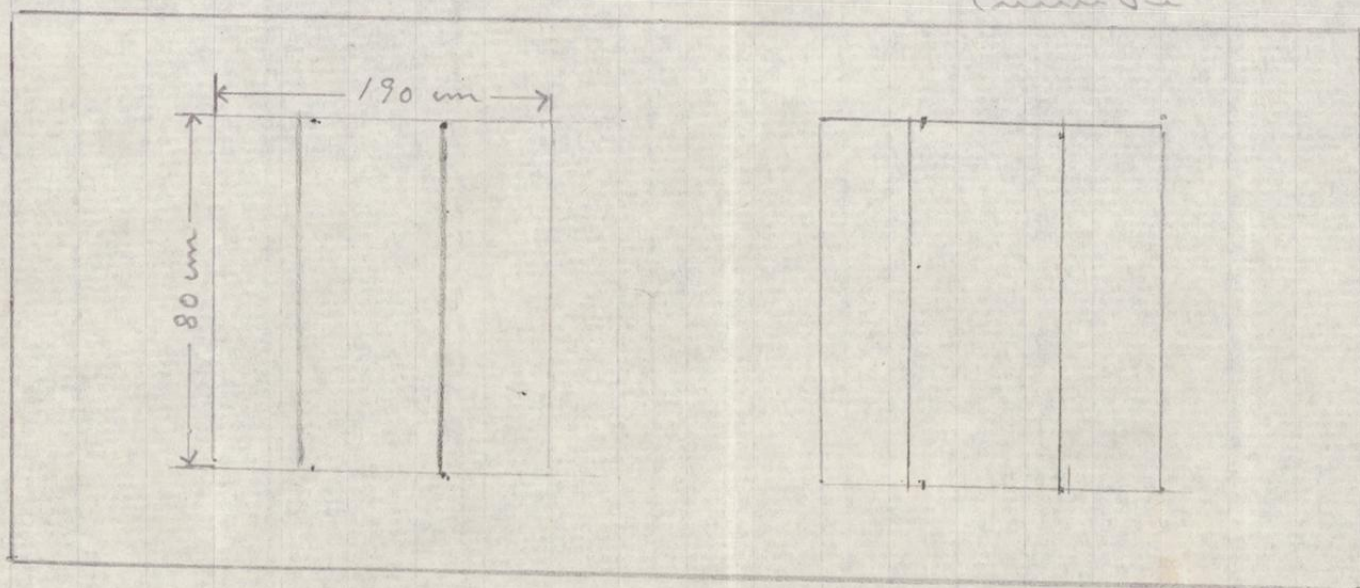
De nye.
