# Tilstandsrapport

Enebolig

Granittvegen 13, 7657 VERDAL

Oppdragsnr.: 22268-1083

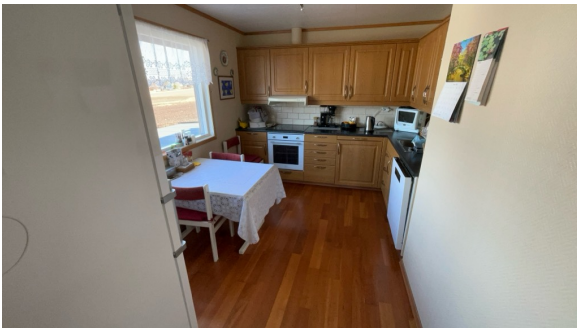
Det registres noe fuktskader på benkeplate ved oppvaskmaskin og noe fuktskader på kjøkken skap. Noe løs folie på kjøkkenfronter, samt at noe fronter trenger justering.

Fuktskade i benkeplate

Fuktskade i kjøkkenskap.

Noe oppgraderinger og justeringer må påregnes i tiden som kommer.
