Egenerklæring

Støabakken 5, 2450 RENA

Befaringsdato: 23.04.2026

Rapportdato: 28.04.2026

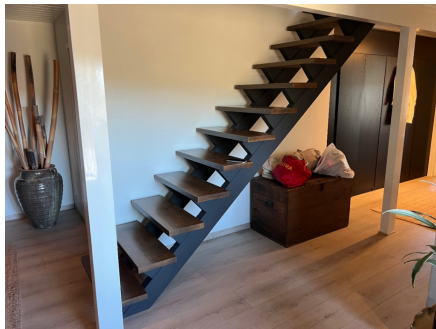
Trapp mellom etasjer.

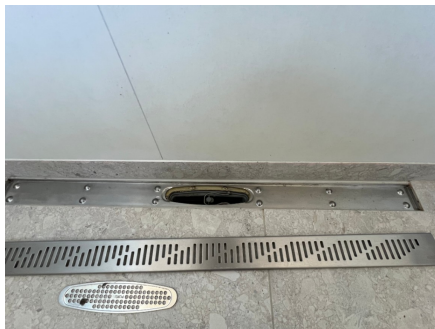
Sluk.

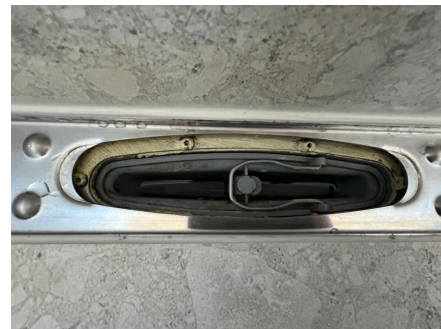
Sluk.
