# Tilstandsrapport

Enebolig

Kolbergsvegen 16, 7730 BEITSTAD

Oppdragsnr.: 22268-1080

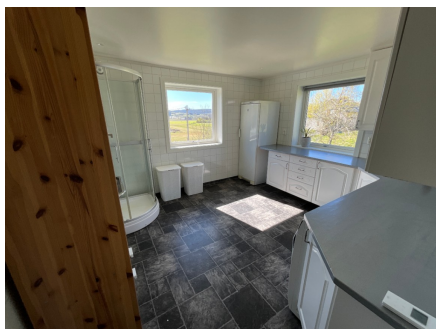
Skade i baderomsplater

- Det er vindu/dør med ikke fuktbestandige materialer i våtsonen (ved vask, dusj, badekar, osv.), løsningen eller byggematerialet er uegnet.
- Våtromsplater er ikke montert fagmessig.

Det registreres skade i baderomsplater ved blandebatteri for utslagsvask.

- Dersom det ikke gjøres tiltak, kan dette medføre oppfukting, oppsvelling og forringelse av materialer over tid og fuktskader på tilstøtende konstruksjoner.

• Dersom våtromsplatene ikke er montert fagmessig, kan dette medføre utettheter som øker risikoen for fuktninntrengning bak platene. Over tid kan dette føre til oppfukning av tilstøtende konstruksjoner, noe som kan resultere i råteskader, muggvekst og eventuelle lekkasjer.

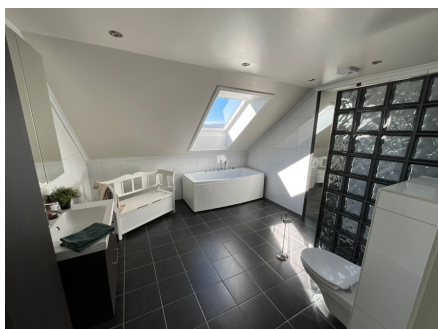
- Det er påvist at noen fliser har bom (hulrom under).
- Det er vindu/dør med ikke fuktbestandige materialer i våtsonen (ved vask, dusj, badekar, osv.), løsningen eller byggematerialet er uegnet.

Det registreres sprekker i fliser, flisfuger og silikonfuger, noe som kan indikere bevegelser og/eller mangelfull utførelse.

Det er vindu med ikke fuktbestandige materialer i våtsonen ved badekar, løsningen eller byggematerialet er uegnet.

Eier opplyser om at det har vært lekkasje rundt takdusj, ingen fukt registrert i området rundt takdusj på befaringen.

- Uegnede materialer må fuktbeskyttes/utskiftes.
- Selv om bom eller hull/dør ikke alltid er et umiddelbart problem, bør det overvåkes nøye før eventuell utvikling i sprekker i flisfuger e.l. oppstår. Dette må en foreta tiltak for, for å begrense utviklingen.

Skadede fliser samt fliser med hull bør skiftes ut for å sikre en tett og varig overflate. Tetting av hull med silikon anses ikke som en varig eller forskriftsmessig løsning.

Sprekker i fliser, fuger og silikonfuger bør utbedres. Dette innebærer utskifting av skadede fliser der det er nødvendig, samt omfuging og ny elastisk fuging. Kontroll av takdusj og utbedring av fagpersonell må påregnes.
