Tilstandsrapport

Alsing Bua

Gammelværret , 8384

gnr. 15, bnr. 91

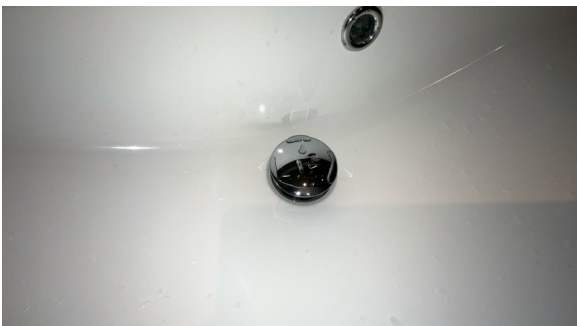
- Det er påvist riss/sprekker i utstyr på våtrommet.

- Riss er vanligvis overfladiske skader i servantens overflate eller glasur. Konsekvensene av riss er hovedsakelig kosmetiske.

Riss og sprekker i utstyr på våtrommet bør utbedres for å hindre videre skadeutvikling og redusere risikoen for fuktinntrengning, som kan føre til fuktskader og redusert levetid på utstyret.

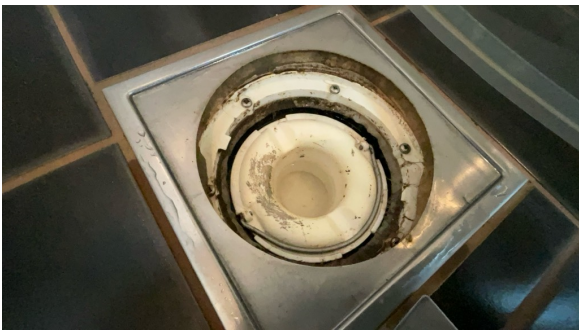
- Det er viktig å merke seg at levetiden til en membran varierer basert på kvalitet, installasjon og bruk. Eldre membraner kan bli sprø og sprekke opp, noe som fører til at de mister sin vannettende funksjon. Dette kan resultere i vannlekkasjer gjennom vegger og gulv og fuktskader.

Konsekvensen av å ikke utbedre dette kan være økt risiko for lekkasjer og fuktskader i tilstøtende konstruksjoner.

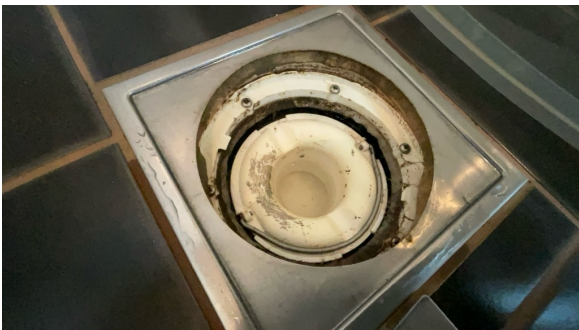
- Det er viktig å merke seg at levetiden til en membran varierer basert på kvalitet, installasjon og bruk. Eldre membraner kan bli sprø og sprekke opp, noe som fører til at de mister sin vannettende funksjon. Dette kan resultere i vannlekkasjer gjennom vegger og gulv og fuktskader.

Konsekvensen av å ikke utbedre dette kan være økt risiko for lekkasjer og fuktskader i tilstøtende konstruksjoner.
