Tilstandsrapport for bolig

Krabbesvingen 9A, Helgeroa

Eiendom	Bygning	Byggeår	BRA	BRA-i	BRA-e
Krabbesvingen 9A 3295 Helgeroa Gnr: 4092 Bnr: 36 LARVIK	Tomannsbolig	1869	115 m ²	115 m ²	—
Oppdragsnr.	260408-002				
Befaring / Rapport	07.04.2026 / 22.04.2026				
Tilstede	Selger og undertegnede				
Rapportansvarlig	Schau Takst AS v/ Einar Schau - takst@schau.no

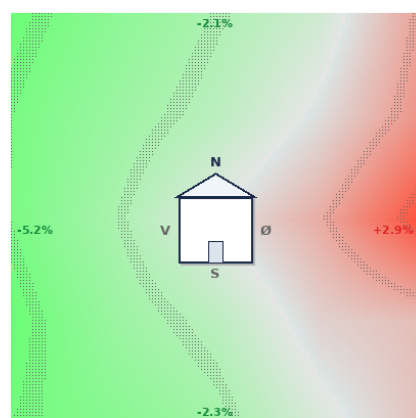
Årsak til forhøyet TG: Feil terrengfall er den vanligste årsaken til fuktproblemer i fundamenter/kjeller.

Konsekvens: Vann kan samle seg mot grunnmuren og gi fuktbelastning på tilstøtende konstruksjoner.

Vegg	Helning	Vurdering
Nord	-2.1% (-1.2°)	Fall fra vegg
Øst	+2.9% (+1.7°)	Fall mot vegg — risiko
Sør	-2.3% (-1.3°)	Fall fra vegg
Vest	-5.2% (-3.0°)	Fall fra vegg

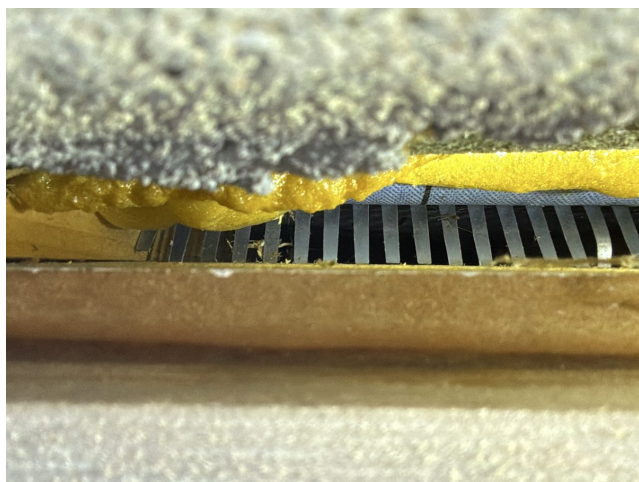
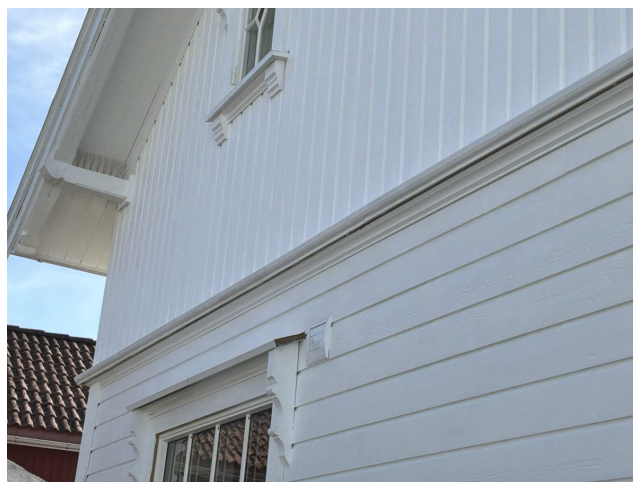
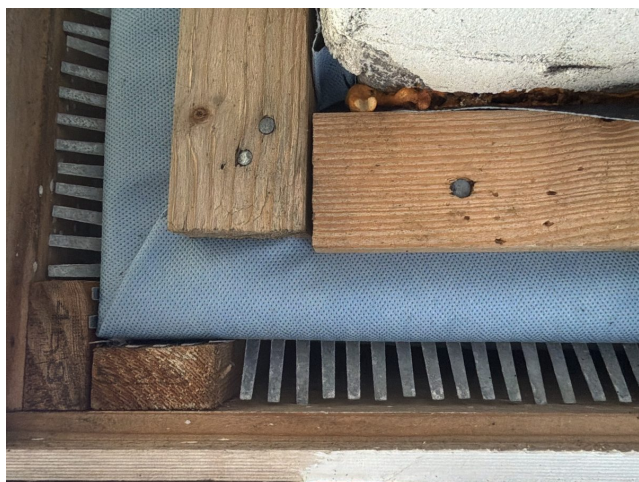
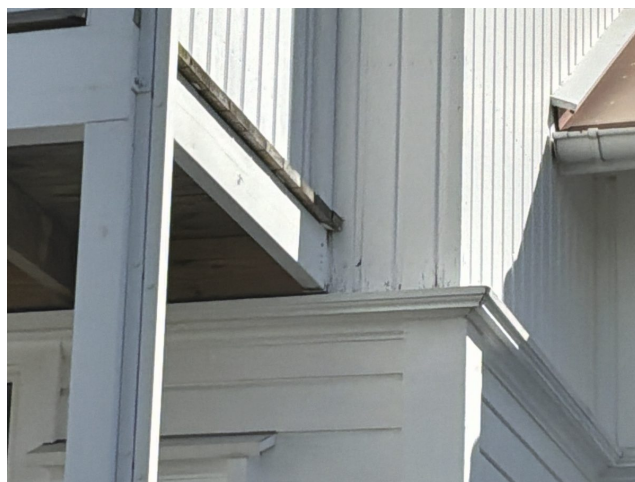
Liggende vestlandskledning i 1.etg og stående faspanel i 2.etg. Luftespalte med musebånd er kontrollert og ivaretatt. Kledningsender ned mot beslag på venstre og høyre side av balkong i 2.etg viser indikasjon på fuktopptak — fuktmåling er ikke foretatt av tilgjengelighetshensyn.

Årsak til forhøyet TG: Kledningsender ved balkongbeslag er direkte eksponert for nedbør uten tilstrekkelig beslagbeskyttelse av endved.

Konsekvens: Risiko for råteutvikling i kledningsender og eventuelt videre inn i konstruksjonen.

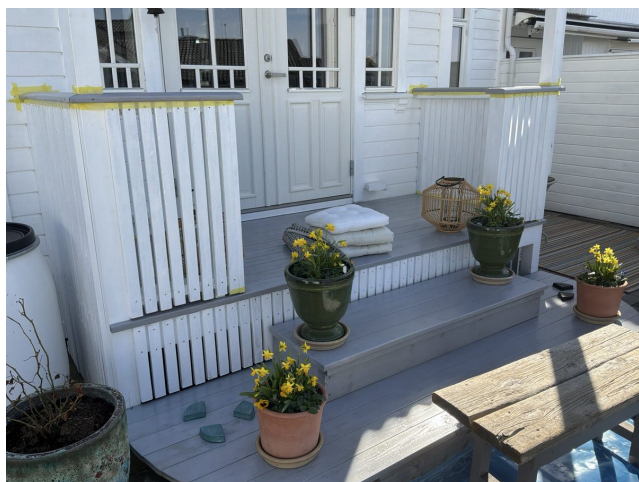
Foto 9

Terrasse av trekonstruksjon utenfor stue i 1.etg. Pågående malerarbeider begrenset kontrolltilgjengeligheten ved befaring.

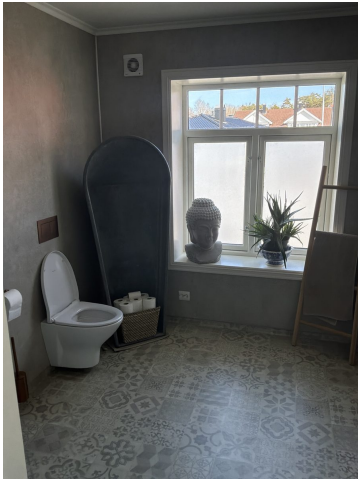
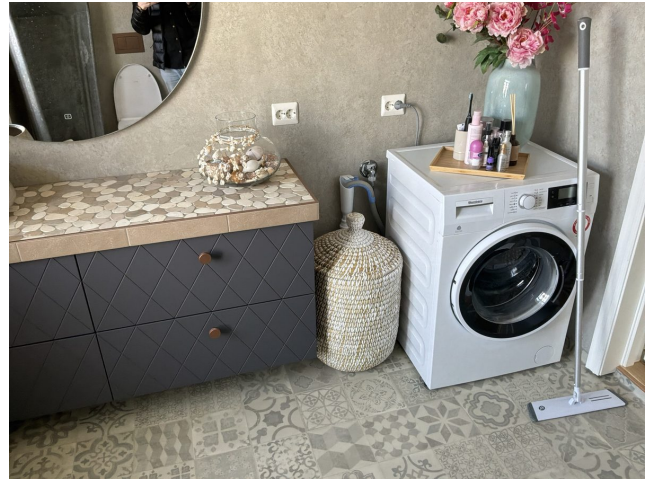
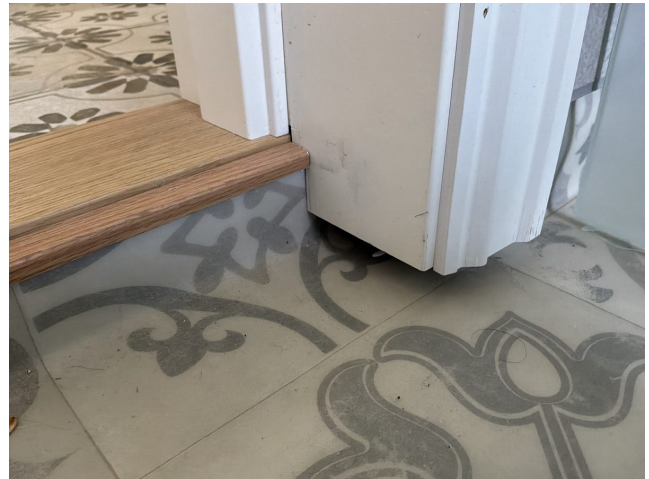
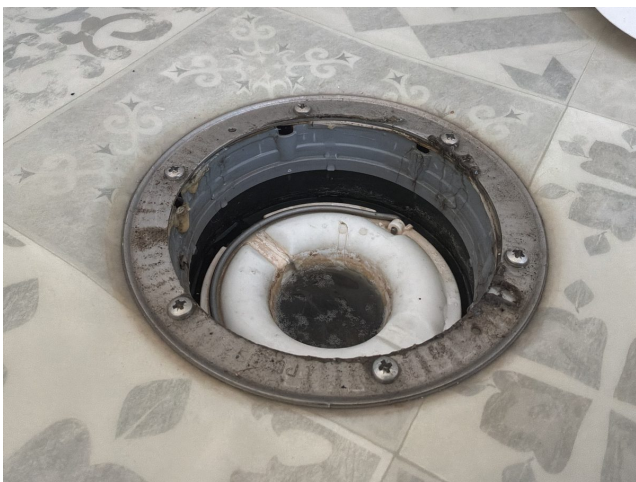
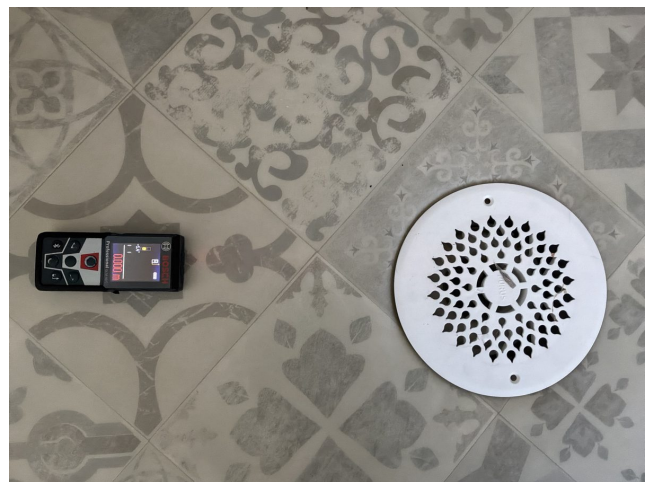
Vegger og himling TG 1	Vegger av våtromsplater montert med bunnsokkellist av aluminium. Himling av sparklede og malte plater. Fremstår uten registrerte avvik.
Gulv TG 1	Gulv av vinylbelegg. OK fall retning sluk i dusjsone, samt på kontrollerte deler av gulv utenfor dusj. God terskeloverhøyde ved dør.
Sluk, membran og tettesjikt TG 1	Rommet opplyses totalrenovert i 2025. Faglig dokumentasjon (FDV) på tettesjikt og utførelse er fremlagt. Det oppgis at alle arbeider er utført av fagpersoner.
Vann- og avløpsledninger TG 1	Synlige tilkoblinger til servant, vaskemaskinopplegg og vegghengt toalett fremstår uten lekkasjeindikasjon.
Ventilasjon TG 1	Ventilasjon via elektrisk avtrekksvifte på yttervegg. Tilluftspalte under dørblad.
Utstyr og innredning TG 1	Montert servant med skapinnredning, dusj med glassdører, vegghengt toalett og opplegg til vaskemaskin. Fremstår uten registrerte avvik.
Innfelte installasjoner TG 1	Elektrisk installasjon utført av fagperson. Fremstår uten synlige avvik.

Fuktmåling og hulltaking TG 2	Hulltaking ikke utført — selger har ikke akseptert dette. Kompenserende fuktsøk med instrument er gjennomført. Negative fuktavvik er ikke avdekket ved instrumentsøk. Årsak til forhøyet TG: Hulltaking ikke utført — potensielle lekkasjer kan ikke bekrefte. MERK: Ved alternativt overflatefuktsøk er ikke negative fuktavvik avdekket. Konsekvens: Tilstanden bak overflater i bruksvannssone er ikke verifisert.
Dokumentasjon vanntett sjikt	Dokumentasjon på vanntett sjikt foreligger ikke. Rommet opplyses totalrenovert av fagpersoner i 2025, men dokumentasjon er ikke fremlagt til befarer. FDV-dokumentasjon framlagft

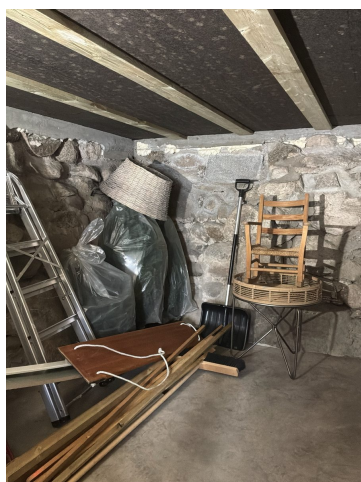
Foto 22

Natursteinsvegger fra byggeår med fugemørtel. Himling av asfaltimpregnert forhudningspapp mellom trebjelker. Saltutfelling og sprekkdannelse registreres på betongramme rundt adkomstluke.

Årsak til forhøyet TG: Konstruksjon under terreng fra byggeår har forhøyet risiko for avvik — saltutfelling indikerer aktiv fuktvandring gjennom konstruksjonen.

Konsekvens: Fare for skjulte fuktskader i trekonstruksjoner over tid, herunder trebjelkelag i etasjeskiller over kjelleren.

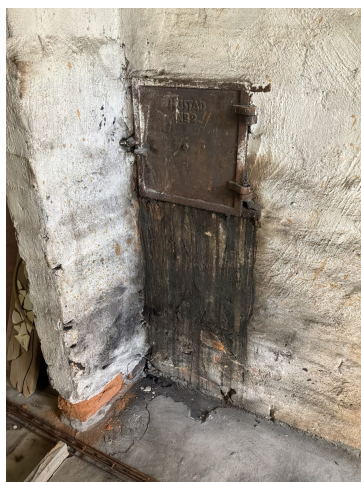
Foto 24

Sotluke i kjeller viser avskalling av puss, eksponert tegl og synlige sotskjolder i kombinasjon med fuktavrenning. Tilsynsrapport fra feiervesenet foreligger ikke — selger opplyser feiing foretatt i 2024–2025.

Årsak til forhøyet TG: Teglsteinspipe fra byggeår har overskredet forventet levetid med en alder på omlag 157 år.

Konsekvens: Risiko for skjulte skader i pipeløpene som kan medføre røyklekkasje.

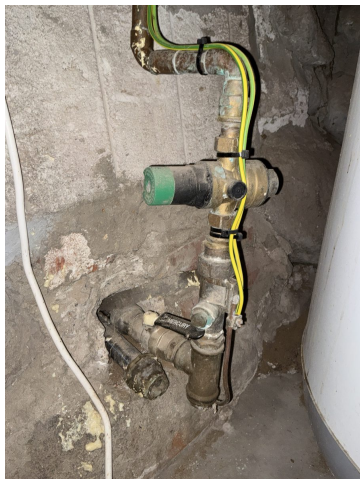
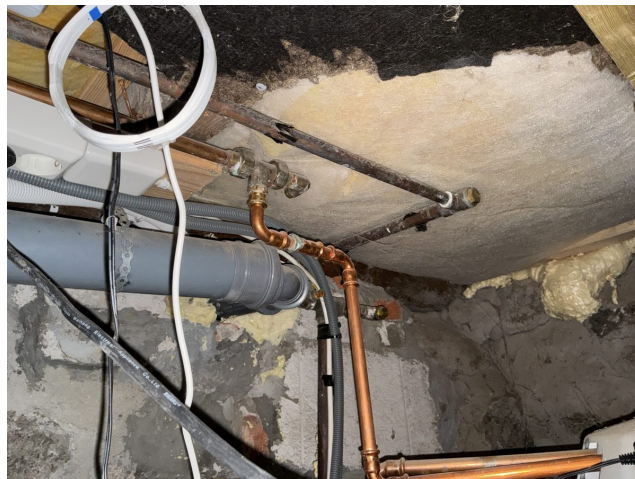
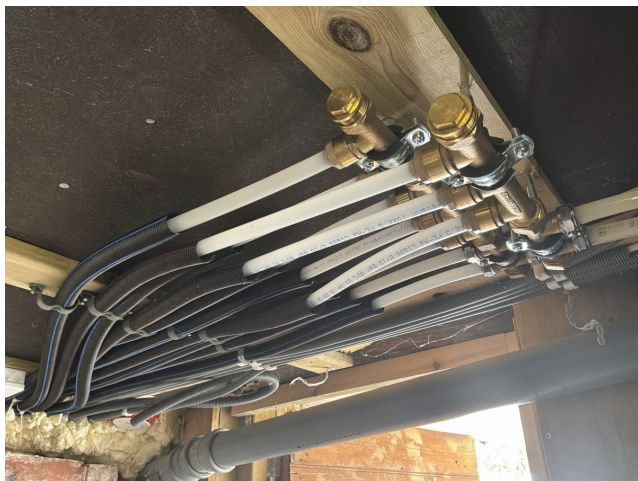
Blandet rørsystem med eldre galvaniserte stålrør ved inntak og kobberør i kjellerhimling. Nyere rør-i-rør-system (PEX) er installert. Galvaniserte stålrør har tydelig korrosjon og grønnfarging på koblinger. Kobberør mangler termisk isolering på fordelingsrør.

Årsak til forhøyet TG: Materialsvekkelse over tid.

Konsekvens: Risiko for lekkasjer.
