# Prestgardsvegen 12

# Tilstandsrapport

gnr. 81, bnr. 11

Befaringsdato: 08.06.2026

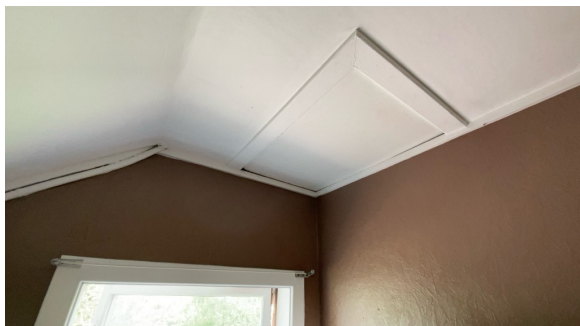
- Loftsluke er ikke tett og isolert, det kan føre til at varm fuktig luft fra boligen stiger opp på loftet og forårsaker fuktskader.

Uisolert loftsluke

- Det anbefales å etterisolere og tette loftsluken for å hindre at varm, fuktig luft fra boligen trenger opp på loftet og forårsaker fuktskader.

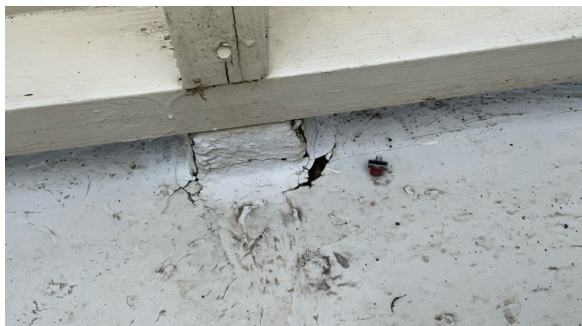
- Skader i overflaten på dekket ved rekkverket.

Skader i overflate på dekke ved rekkverk

- Det bør også fremskaffes dokumentasjon på oppbygging og utførelse av verandaen, eller dette bør undersøkes nærmere ved utbedring, spesielt med tanke på dampspærre og tettesjikt. Manglende dokumentasjon gir økt risiko for skjulte feil, kondens- og fuktskader i underliggende rom.

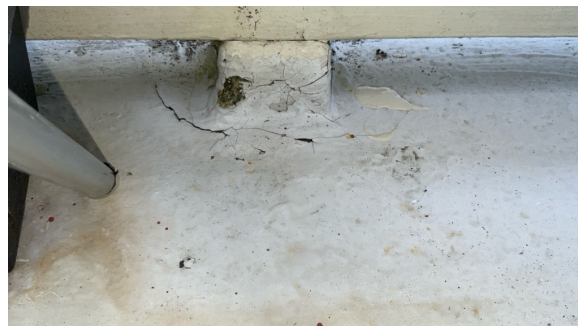
- Sprekker i dekket ved overgangen mot rekkverket.

Sprekker i dekke ved overgang mot rekkeverk

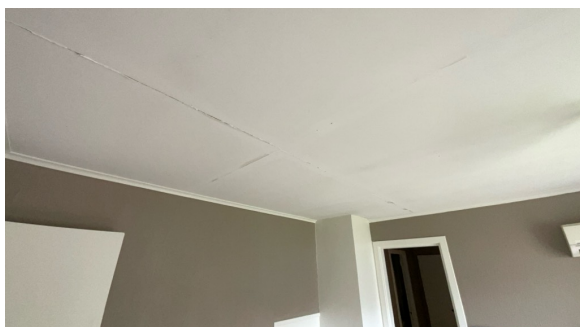
Sprekk/skader i plateskjøter himling i stue 2 i 1. etasje

- Lokal utbedring av skader og sprekker bør utføres for å hindre videre forringelse av overflatene og for å opprettholde estetisk og funksjonell standard. Det må også påregnes noe flikking og utbedring når inventar tas ned og flyttes ut, da ytterligere skader kan avdekkes. Konsekvensen av manglende utbedring er økt slitasje, redusert levetid og forringet inntrykk av boligen.

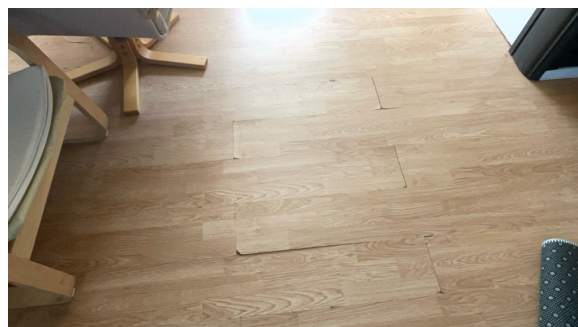
Gulv i stue er skadet i 2. etasjen

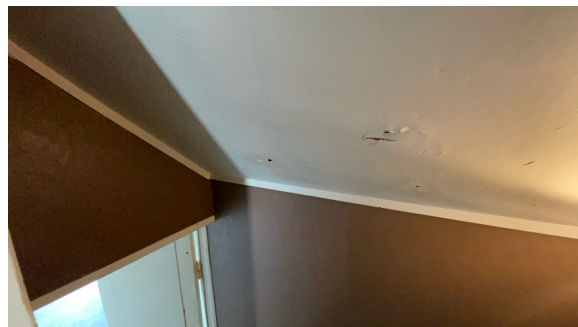
Skader i himling i trapperom loft

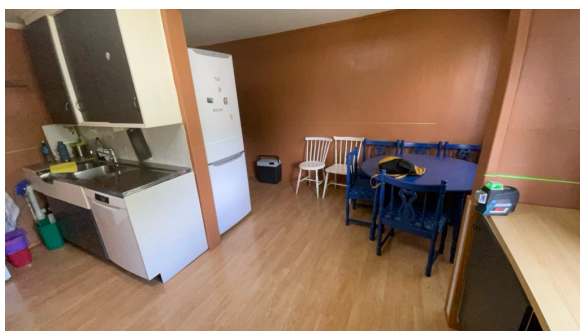
Plassering av laser ved kontroll av stue. Det er målt 30 mm høydeforskjell gjennom rommet. TG 2. Over en avstand på 1,4 meter er det målt 25 mm fra inngangsdør ved pipe til vaskemaskin. TG 3

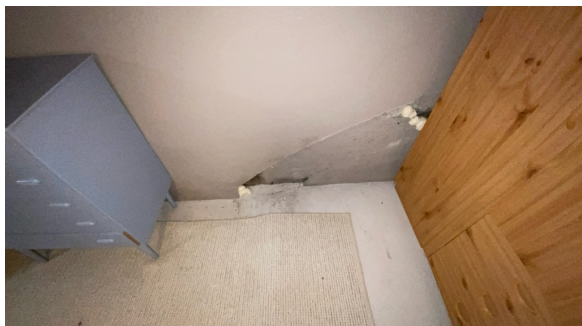
Noe saltutslag på vegg i gang ved garderobeskap.

- Tiltak:
  - Det bør vurderes tiltak for å utbedre fuktgjennomtrenging i kjellermur og kjellergulv, for å redusere risikoen for fremtidige fuktskader, mugg og råte i konstruksjonen. Dette bør ses i sammenheng med forhold rundt nedløp, drenering og terreng.
  - Generell slitasje på laminatgulv, malte overflater og misfarging på flisfuger bør utbedres for å opprettholde overflatenes funksjon og estetikk, samt for å forhindre ytterligere forringelse.

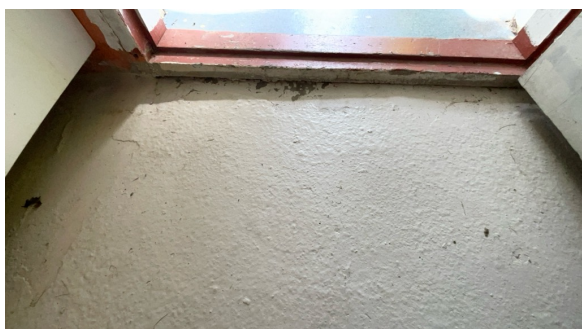
Fuktopptrekk i gulv som medfører at maling slipper

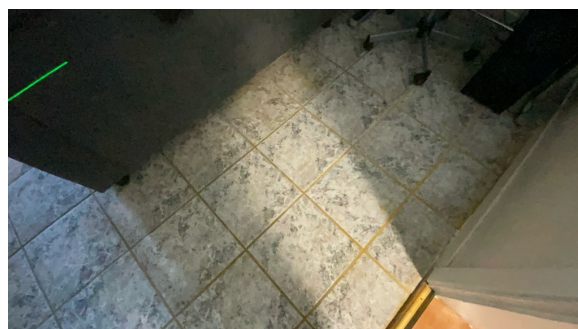
Misfarging på flisfuger i stue

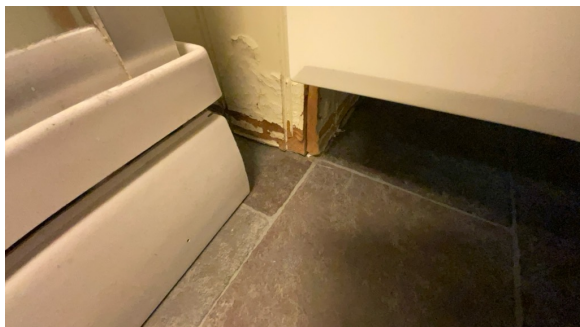
Skade på veggplate bak dusj

- Tiltakskostnad er satt ut fra full renovering i henhold til dagens tekniske forskrifter. Valgt løsning ved renovering kan påvirke kostnaden. Manglende oppgradering og dokumentasjon av våtrommet medfører høy risiko for at konstruksjonene ikke vil tåle vanlig bruk eller lekkasjer, noe som kan føre til fuktskader på tilstøtende konstruksjoner.

**Kostnadsestimat: 200 000 - 500 000**

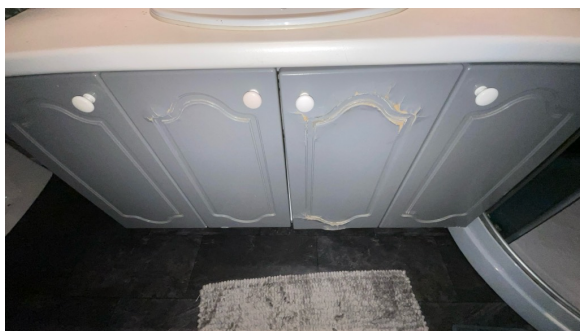
Svelleskade på innredningen

- Tiltakskostnad er satt ut fra full renovering i henhold til dagens tekniske forskrifter. Valgt løsning ved renovering kan påvirke kostnaden. Manglende oppgradering og dokumentasjon av våtrommet medfører høy risiko for at konstruksjonene ikke vil tåle vanlig bruk eller lekkasjer, noe som kan føre til fuktskader på tilstøtende konstruksjoner.

**Kostnadsestimat: 200 000 - 500 000**

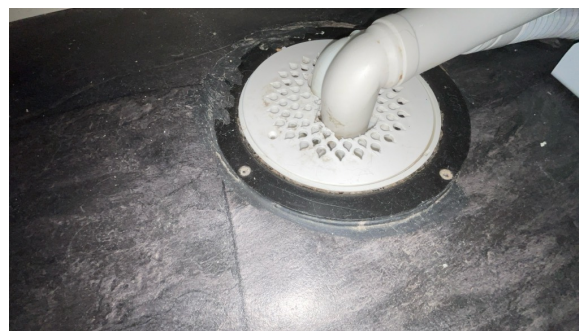
Belegg er ikke montert riktig ved sluk

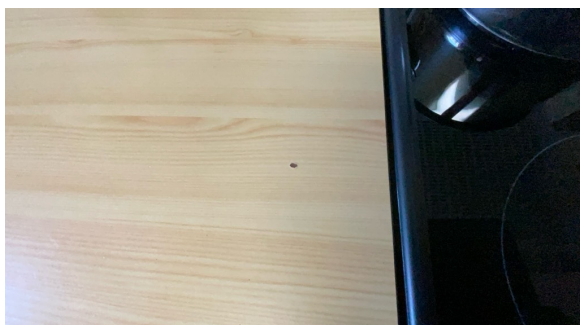
Liten skade i laminat på benkeplate

- Tiltak:
- Slitte hengsler bør byttes eller justeres for å sikre funksjon og forhindre ytterligere slitasje eller skade på dører.
- Det bør monteres lekkasjesikring under vaskemaskin for å redusere risikoen for vannskader ved eventuell lekkasje.
- Skaden i laminat på benkeplate bør utbedres for å hindre at fukt trenger inn og forårsaker ytterligere skade eller svelling.

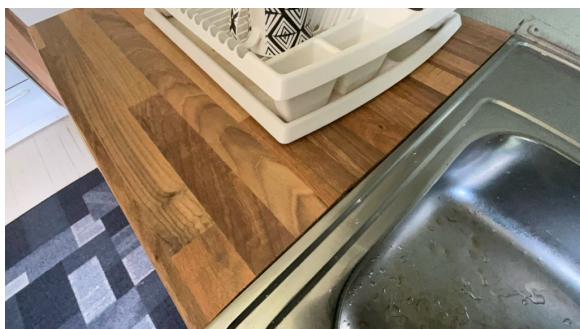
Mangler fuge/kantlist på benkeplate ved vask

- Lokal utbedring bør gjennomføres for å forhindre videre utvikling av skader og sikre at kjøkkenet opprettholder nødvendig funksjonalitet. Dersom skadene ikke utbedres, kan det føre til ytterligere forringelse av innredningen og økt risiko for fuktskader rundt vasken.

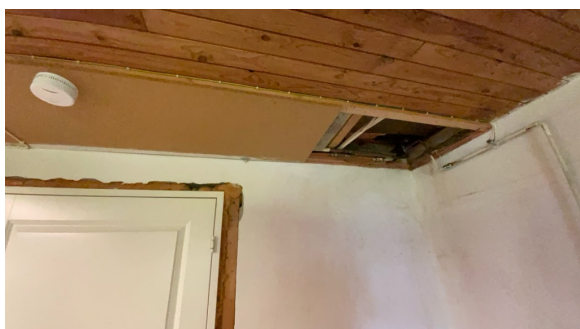
Åpent i himling etter tidligere skade på rør

- Det må gjennomføres ytterligere undersøkelser og foretas utbedring av eventuell skade.
- Overvåk tilstanden jevnlig, og vurder behov for utbedring av slukløsning og tettesjikt/membran for å redusere risiko for fuktskader og lekkasjer.
- Dersom rommet skal benyttes som fullverdig våtrom, må det totalrenoveres i henhold til dagens krav for å unngå skader på konstruksjonen.
- Mangler som åpne himlingsfelt ved rørbobliger, manglende lister og avskalling på overflater bør utbedres for å forhindre videre forringelse og redusere risiko for fuktinntrengning.
- Mekanisk avtrekk må tilkobles strøm for å sikre tilfredsstillende ventilasjon og redusere risiko for fuktskader.

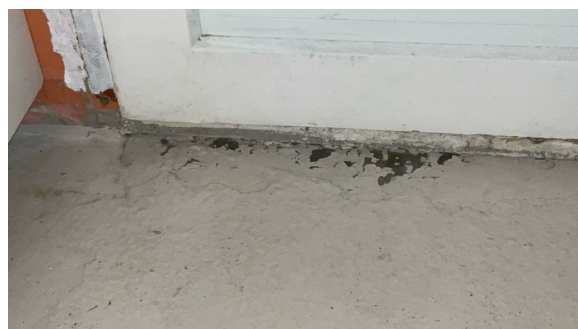
Avskalling av overflate på gulv

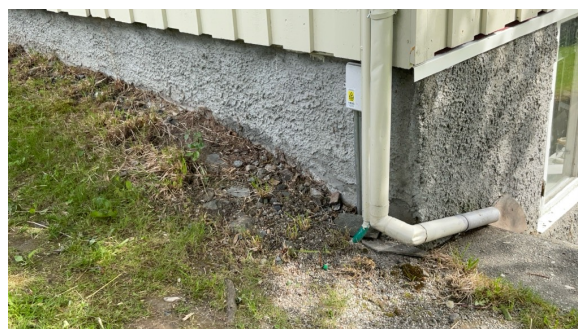
Hovedstrømkabel utvendig er ikke tilstrekkelig sikret med vern. Fare for skade ved f. eks kantklipping eller annen belastning

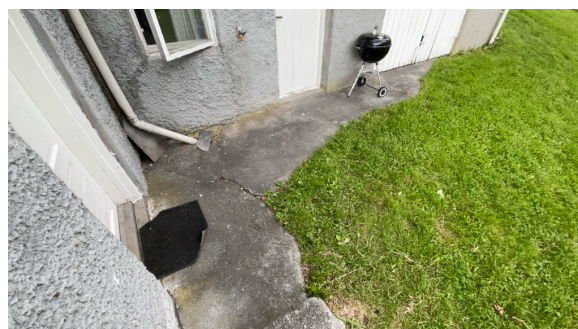
Sprekk i betong på forsiden av boligen

- Lokal utbedring av sprekker og skjevheter bør utføres for å hindre videre forringelse av muren og redusere risikoen for ytterligere skader eller redusert stabilitet.
