# Sjøveien 45

# Tilstandsrapport

# gnr. 18, bnr. 181

Befaringsdato: 10.04.2026

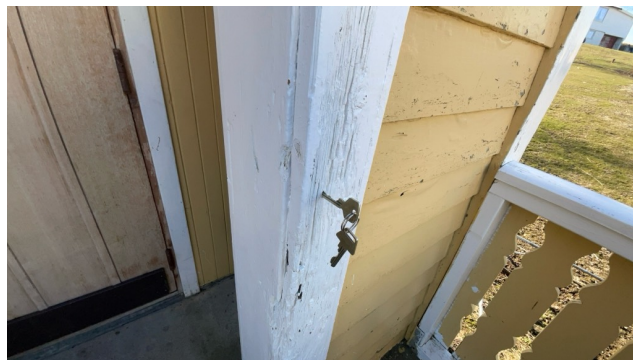
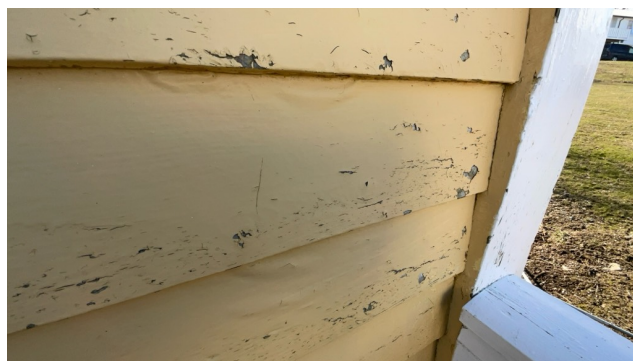
#### Vurdering av avvik:

- Det er påvist spredte råteskader i bordkledningen.
- Det er ingen eller liten lufting i nedre kant av kledning mot grunnmur.

- Uten tilstrekkelig lufting bak bordkledningen kan fuktighet som trenger inn bak bordene eller gjennom veggen innenfra ikke tørke opp. Dette skaper ideelle forhold for råtesopp og muggvekst.
- Råteskadet trekledning må skiftes ut.

Manglende lufting og råteskader kan føre til økt risiko for fuktskader, redusert levetid på kledningen og mulige skader på underliggende konstruksjoner.

Det bør etableres tilstrekkelig lufting i nedre kant av kledningen for å hindre fuktansamling og forlenge levetiden på fasaden.

Råteskadet bordkledning bør skiftes ut for å unngå videre skadeutvikling og redusert klimabeskyttelse av ytterveggene.

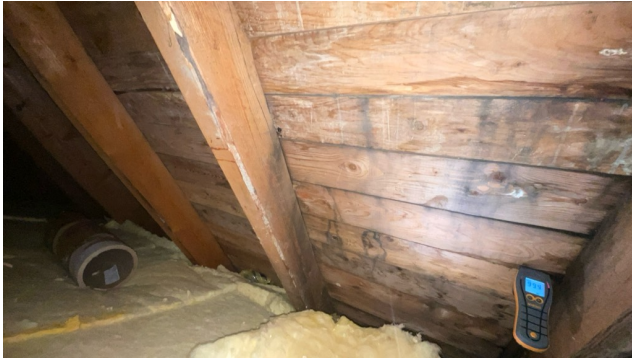
### Takkonstruksjon/Loft

- Det er begrenset/dårlig ventilering av takkonstruksjonen.
- Det er påvist fukt-/råteskader i takkonstruksjonen.

Fuktskader på tretto på loft. Noe råte

Fuktskadet og råteskadet treverk må skiftes ut, og ventileringen av takkonstruksjonen bør forbedres for å hindre videre skadeutvikling. Manglende utbedring kan føre til økt risiko for omfattende råteskader, svekket bæreevne og i verste fall sammenbrudd av takkonstruksjonen.

**Kostnadsestimat: 20 000 - 100 000**

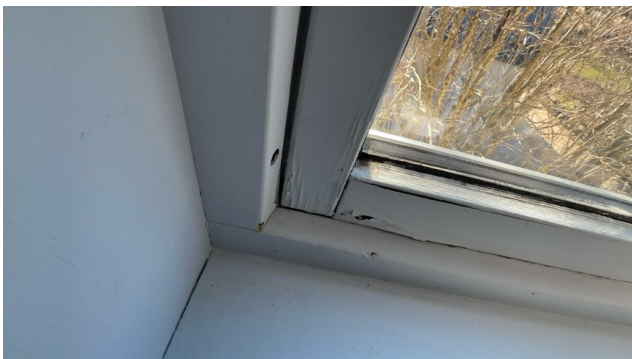
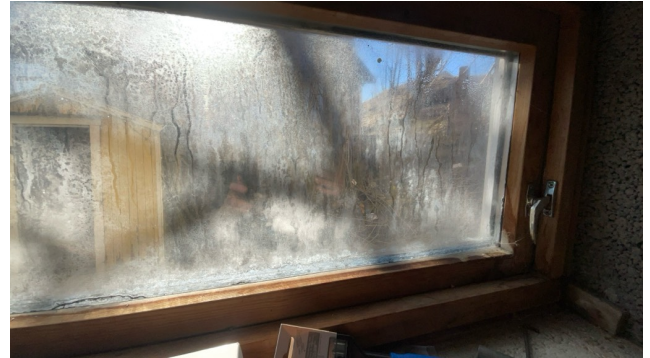
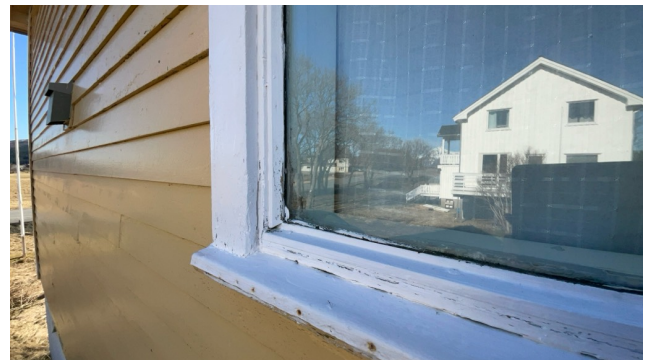
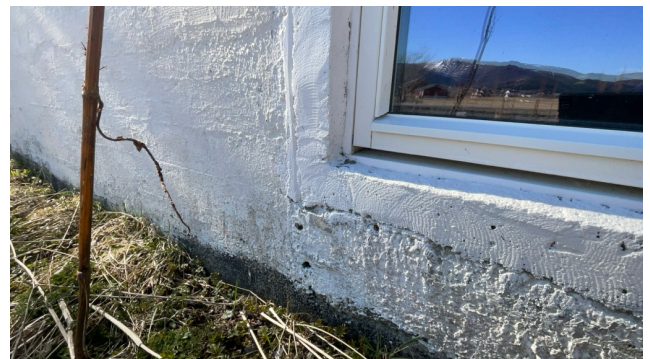
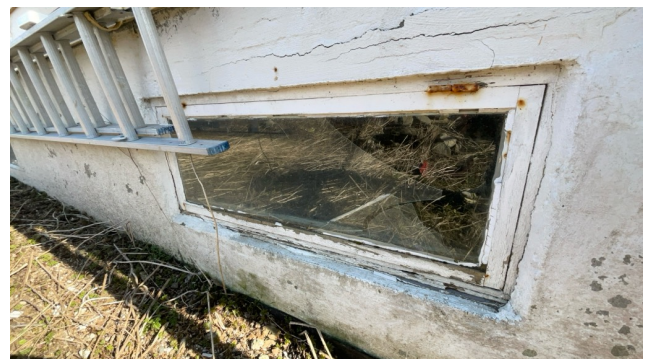
## ! TG 3 Vinduer

- Det er påvist avvik rundt innsettsdetaljer.
- Det er påvist vinduer med fukt/råteskader.
- Vinduer fra 70 og 90 tallet står for utskifting.
- Vinduer fra 2019 i kjeller mangler beslag i underkant av vinduer.

Vinduer fra 70- og 90-tallet bør skiftes ut, da det er påvist fukt- og råteskader. Dersom dette ikke utbedres, vil det være økt risiko for ytterligere fuktskader, varmetap og redusert funksjon.

- Vinduer med råteskader må erstattes med nye.
- Det bør gjøres tiltak for å lukke avviket.

Det bør monteres beslag i underkant av kjellervinduene fra 2019 for å hindre fuktopptrekk og skade på vinduskarmene. Manglende beslag kan føre til vanninntrenging og påfølgende råteskader.

**Kostnadsestimat: 100 000 - 200 000**

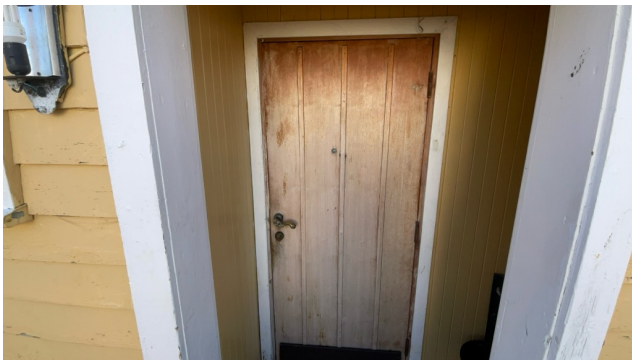
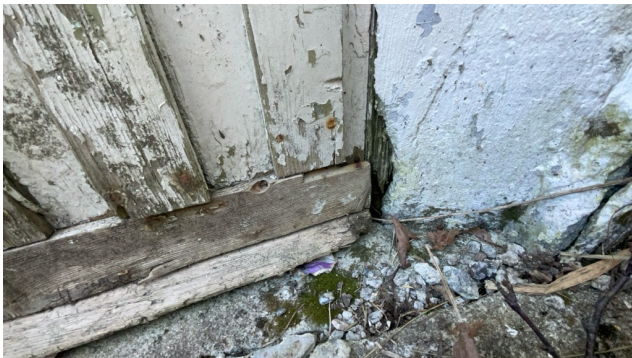
## ! TG 3 Dører

- Det er påvist dør(er) med fukt/råteskader.
- Dør til kjeller har råteskader i bunn og bør skiftes.
- Inngangsdør er noe værslitt og bør behandles.

- Lokal utbedring/utskifting av fukt/råteskadet treverk.

Dør til kjeller bør skiftes for å hindre videre råteutvikling og redusere risiko for fuktinntrenging og varmetap.

Inngangsdør bør behandles for å beskytte treverket mot ytterligere værslitasje, noe som kan forlenge dørens levetid og redusere behovet for fremtidige reparasjoner.

**Kostnadsestimat: 20 000 - 100 000**

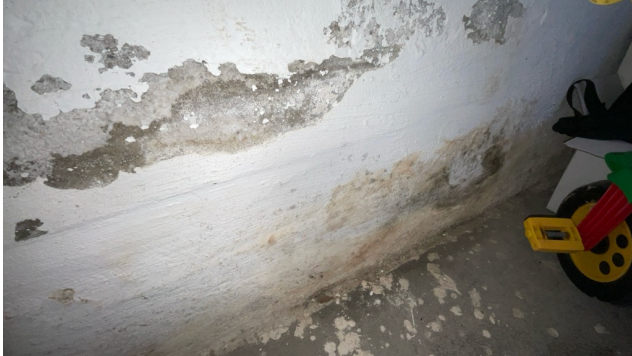
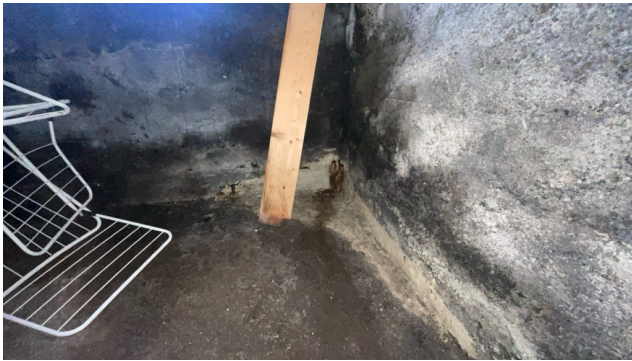
## TG 3 Rom Under Terreng

- Det er påvist synlig fuktighet på mur/gulv i kjeller.

- Det må foretas tiltak for å redusere/begrense fuktgjennomtrenging inn i kjeller.

**Kostnadsestimat: 100 000 - 200 000**

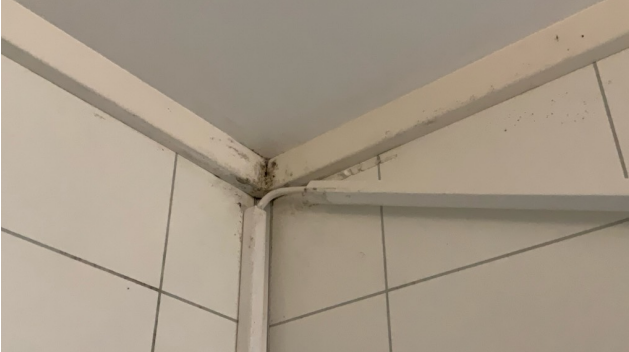
## 📍 TG 2 Overflater vegger og himling

- Det er påvist tegn til fuktskader i overflater.
- Svertesopp er registrert

- Overflater må rengjøres.
- Overflater må utbedres eller skiftes.
- Påviste fuktskader kan føre til muggvekst over tid, noe som kan påvirke inneklimaet. Dersom skadene utvikler seg, kan dette svekke bygningens konstruksjon og medføre større skader på tilstøtende konstruksjoner.

Dersom tiltak ikke iverksettes, kan det føre til videre utvikling av sopp og forverring av fuktskader, noe som kan skade konstruksjonen og redusere inneklimaets kvalitet.

Overflater bør rengjøres for å fjerne svertesopp, og det bør gjennomføres ytterligere undersøkelser for å avdekke omfanget av fuktskader.

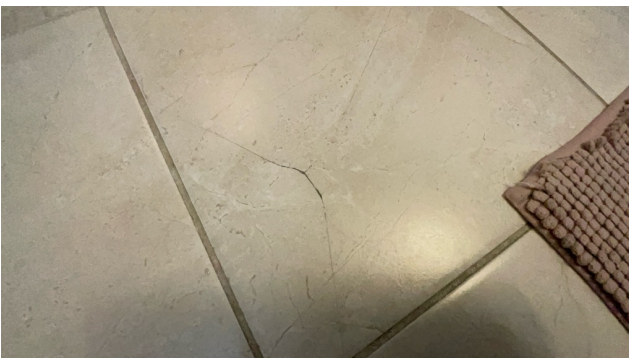
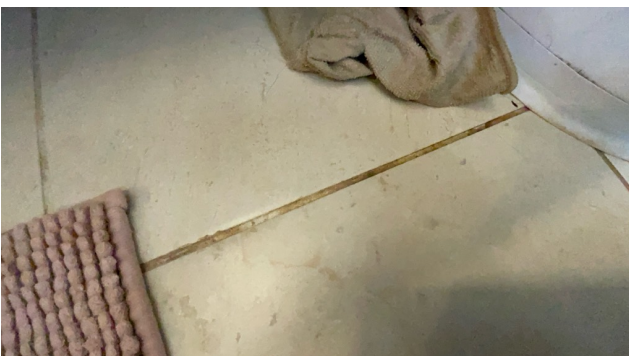
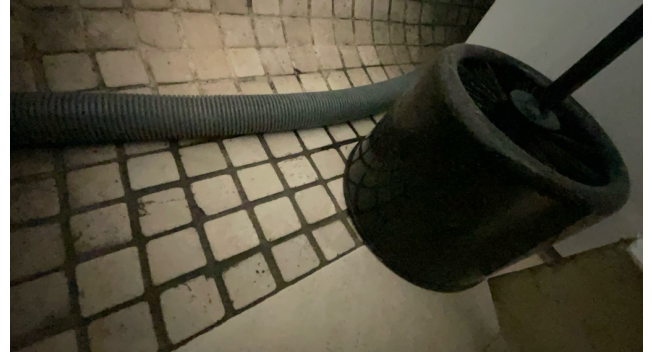
## ! TG 3 Overflater Gulv

- Det er påvist at noen fliser har bom (hulrom under).
- Det er påvist sprekker i fliser.
- Det er påvist avvik i fuger.

Dersom tiltak ikke gjennomføres, kan det oppstå ytterligere skader på gulvet, samt økt fare for fuktskader i underliggende konstruksjoner.

- Fliser må skiftes.
- Påviste skader må utbedres.
- Overflater må utbedres eller skiftes.

Fliser med sprekker og bom bør skiftes ut, og fuger bør utbedres for å hindre videre skade og redusere risiko for vanninntrengning i konstruksjonen.

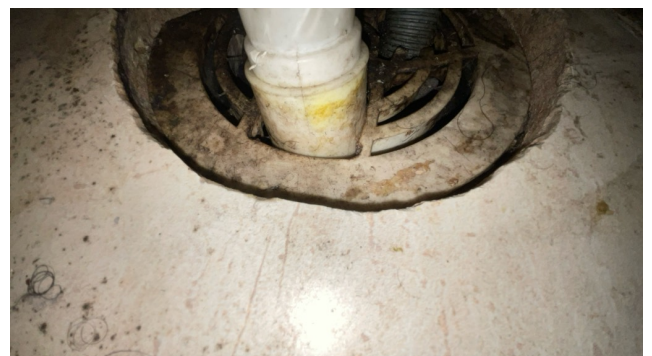
## ! TG 2 Sluk, membran og tettesjikt

- Det er påvist mangelfull/feil utførelse rundt rørgjennomføringer e.l. som gir fare for fukt i konstruksjonen i våtsone.
- Tettesjiktet rundt sluket (klemring) er ikke utført fagmessig.

- Det bør vurderes om lokal utbedring er mulig.
- Løsningen/utførelsen rundt rørgjennomføringer gir fare for fukt inn i konstruksjoner.

Konsekvensen av mangelfull utførelse er økt risiko for fuktskader og følgeskader i tilstøtende bygningsdeler.

Det bør utføres utbedringer av tettesjiktet rundt sluket og rørgjennomføringer for å sikre fagmessig utførelse og hindre fuktinntrengning i konstruksjonen.

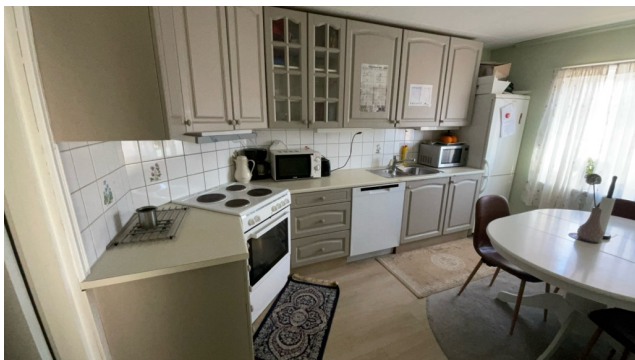
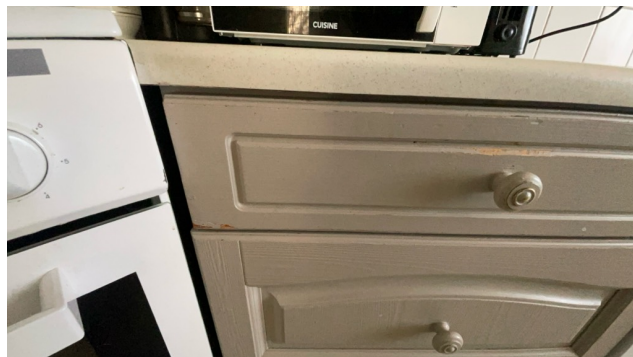
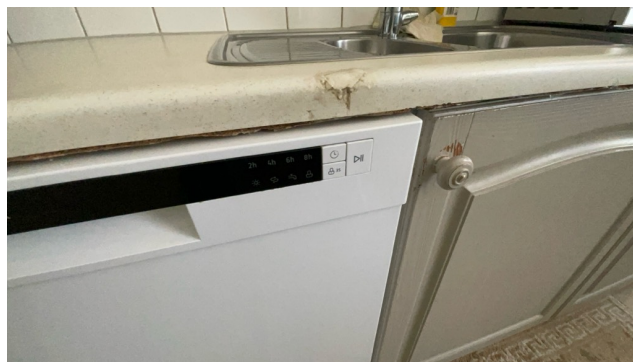
- Det er påvist at overflater har noe skader.

- Det må foretas lokal utbedring.

Det bør foretas utbedring av skadede overflater for å hindre videre forringelse og opprettholde funksjon og estetikk. Dersom skadene ikke utbedres, kan det føre til økt slitasje og redusert levetid på innredningen.
