# Tilstandsrapport

Enebolig

Kræmmervikveien 7 , 8373 BALLSTAD

Rapportdato: 23.04.2026

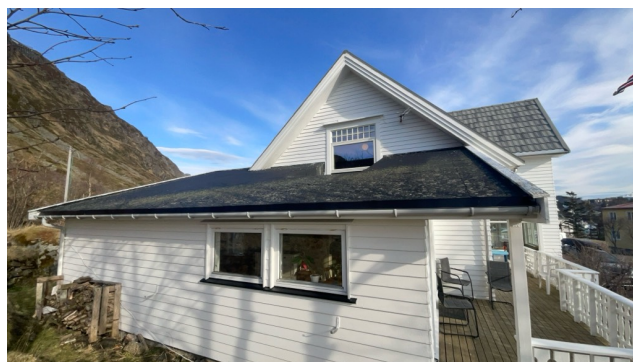
### TG 2 Nedløp og beslag

Takrenner og nedløp i plast bør vurderes for utskifting, da mer enn halvparten av forventet brukstid er passert. Dersom tiltak ikke gjennomføres, øker risikoen for lekkasjer og følgeskader på bygningens konstruksjon.

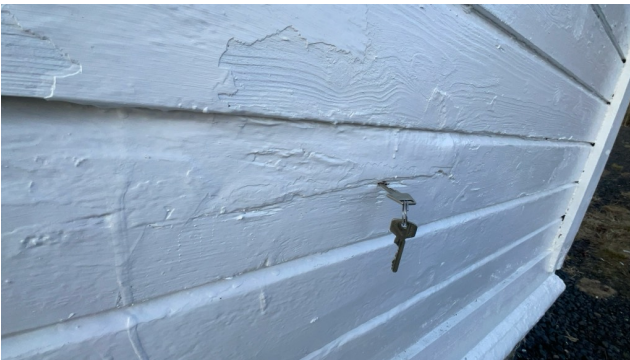
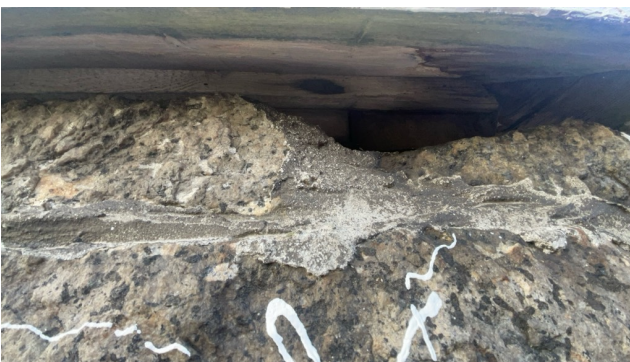
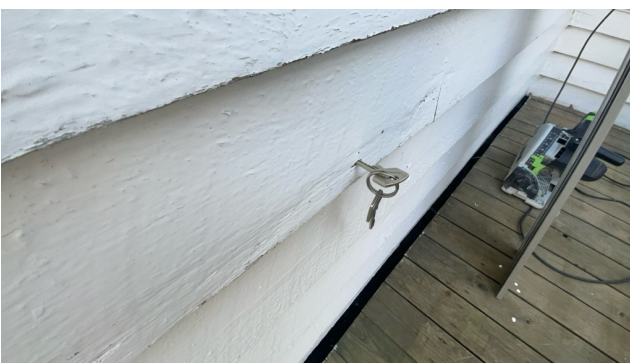
• Det er påvist betydelige råteskader i bordkledningen.

Råteskadet kledning på deler av sør-, øst- og nordvegg må skiftes ut for å hindre videre utvikling av råte og skade på underliggende konstruksjoner.

Dersom tiltak ikke iverksettes, er det risiko for at fukt og råte sprer seg til bærende veggkonstruksjon, noe som kan medføre omfattende og kostbare reparasjoner.

• Råteskadet trekledning må skiftes ut.

**Kostnadsestimat: 100 000 - 300 000**

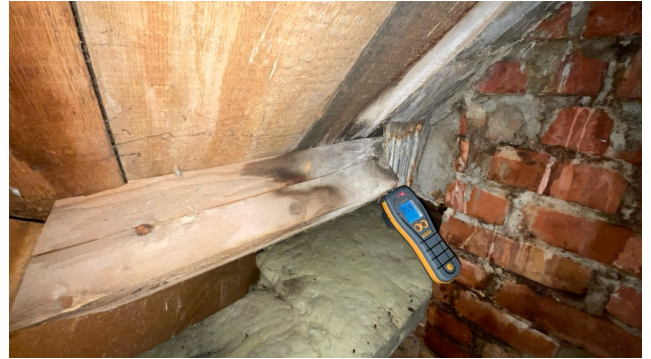
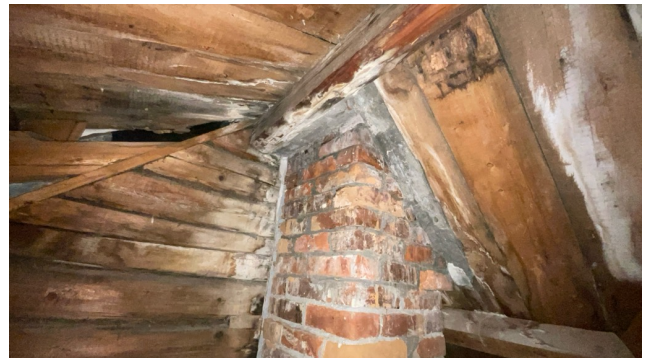
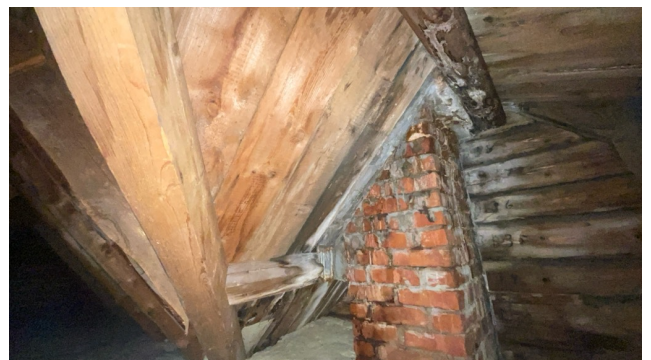
## TG 2 Takkonstruksjon/Loft

- Det er påvist fuktskjolder/skader i takkonstruksjonen.

Måles fuktighet av treverk rundt pipe.

- Det må gjøres nærmere undersøkelser.

Nødvendige utbedringer utføres for å hindre videre skadeutvikling og redusere risiko for råte og svekkelse av konstruksjonen.

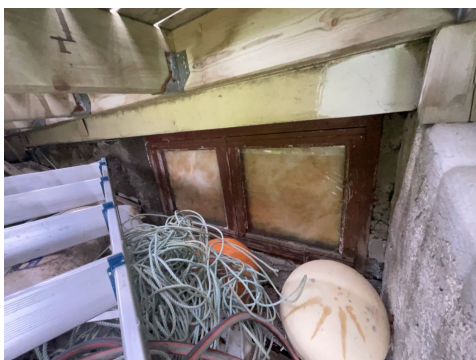
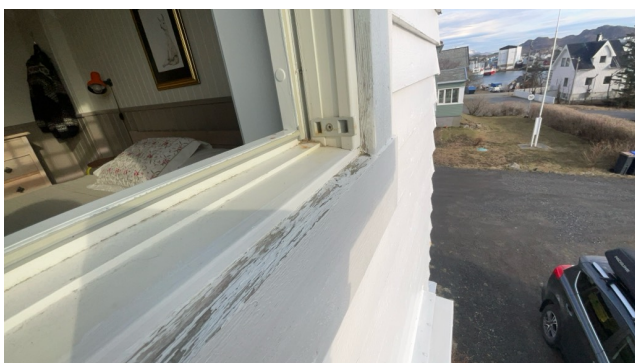
## TG 3 Vinduer

- Det er påvist avvik rundt innsettsdetaljer.
- Det er påvist noen glassruter som er punktert eller sprukne.
- Det er påvist vinduer med fukt/råteskader.

Vinduer fra 1970-tallet og eldre bør skiftes ut, da disse har økt risiko for fuktskader, dårlig isolasjonsevne og redusert funksjon.

Manglende utbedring kan føre til ytterligere forringelse av vinduene, økte varmetap og fare for fukt- og råteskader i tilstøtende konstruksjoner.

- Vinduer med punkterte/sprukne glass må påregnes skiftes ut, enten hele vinduet eller kun selve glassene.
- Det bør gjøres tiltak for å lukke avviket.
- Vinduer med råteskader må erstattes med nye.

Det bør monteres beslag i underkant av alle vinduer for å hindre vanninntrenging og påfølgende råteskader i karm og veggkonstruksjon.

**Kostnadsestimat: 50 000 - 100 000**

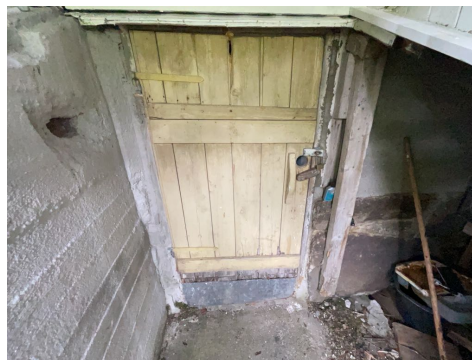
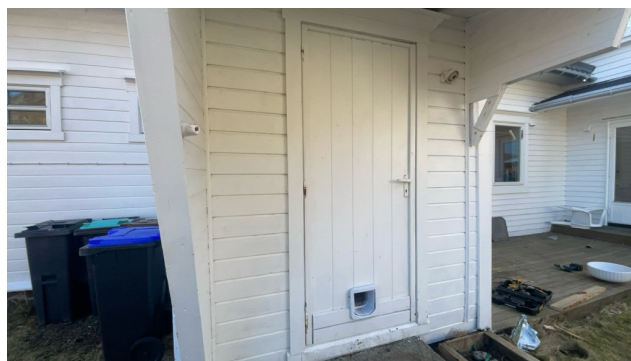
## TG 3 Dører

- Det er påvist dør(er) med fukt/råteskader.

Kjellerdør har råteskader i bunn.

- Lokal utbedring/utskifting av fukt/råteskadet treverk.

**Kostnadsestimat: 10 000 - 50 000**

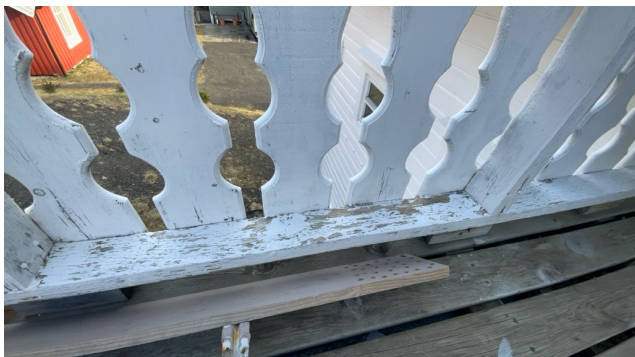
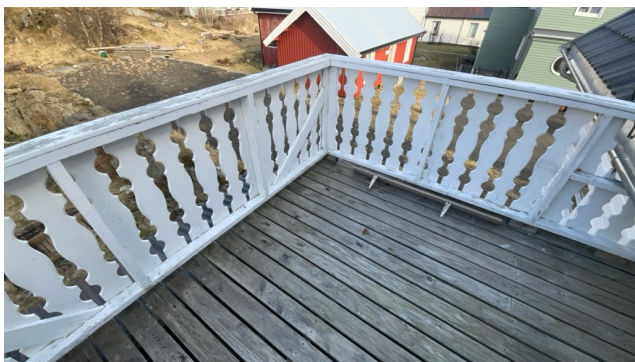
## TG 2 Balkonger, terrasser og rom under balkonger

Værslitt og oppsprukket trevirke bør utbedres for å hindre fuktinntrenging og forlenge levetiden på konstruksjonen. Tettesjikt/membran bør kontrolleres og eventuelt fornyes, da overskredet brukstid gir økt risiko for vanninntrenging og følgeskader på underliggende konstruksjoner.

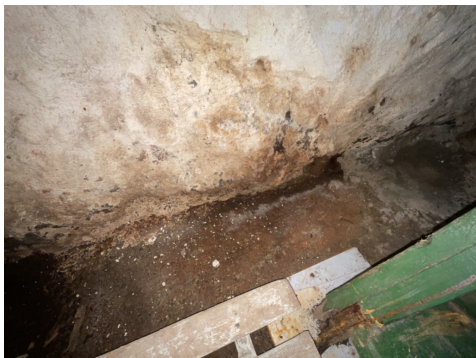
### TG 3 Rom Under Terreng

- Det er påvist synlig fuktighet på mur/gulv i kjeller.

- Det må foretas tiltak for å redusere/begrense fuktgjennomtrenging inn i kjeller.

**Kostnadsestimat: 50 000 - 100 000**

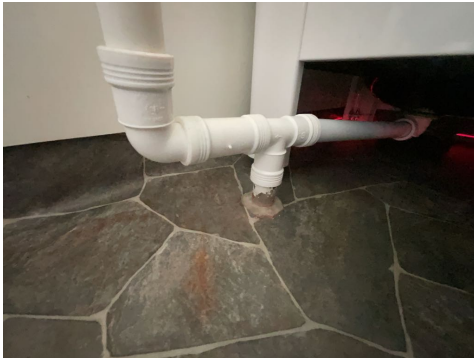
## ! TG 2 Overflater Gulv

Ingen sluk i gulv så lekkasjevann har ingen steder og gjøre av seg.

- Det må foretas tiltak for å lukke avviket.

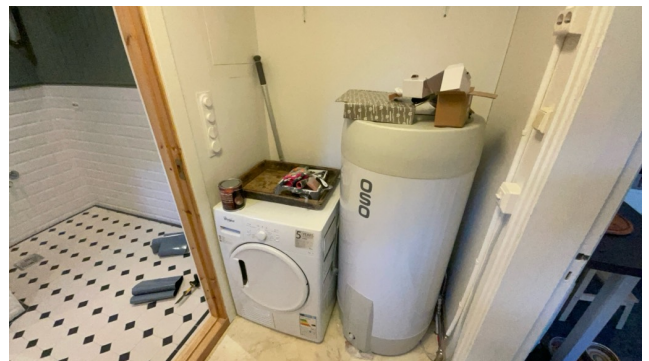
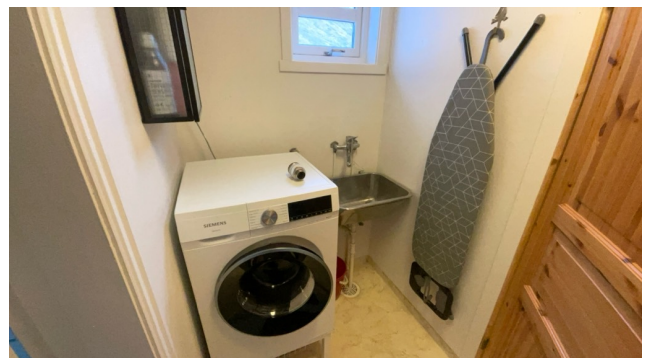
ETASJE > VASKEROM

## ! TG 3 Generell

- Våtrommet må totalrenoveres. Alle forhold med tettesjikt, våtsoner, sluk m.m. må dokumenteres.

Kostnadsestimat: 100 000 - 300 000

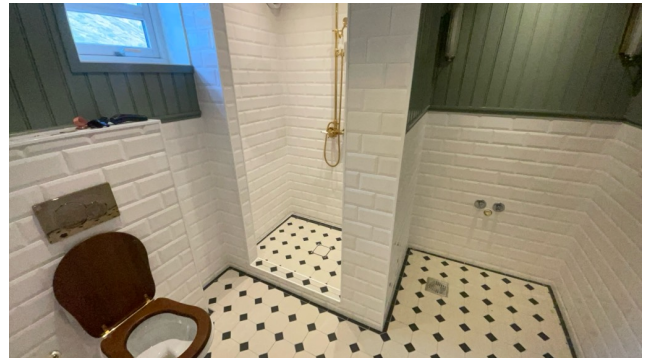
ETASJE > BAD

## Generell

- Våtrommet må oppgraderes for å tåle normal bruk etter dagens krav.

Kostnadsestimat: 100 000 - 300 000

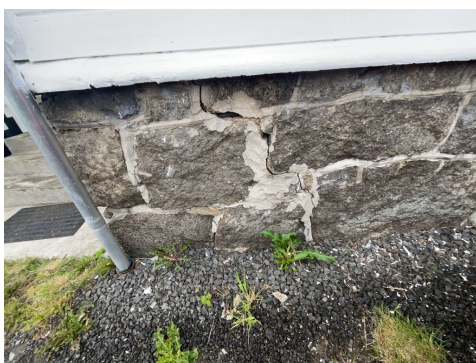
## TG 2 Grunnmur og fundamenter

- Grunnmuren har sprekkdannelser.

- Påviste skader må utbedres.
