Tilstandsrapport

Enebolig

Korsvegen 21, 6652 SURNADAL

Oppdragsnr.: 22462-1161

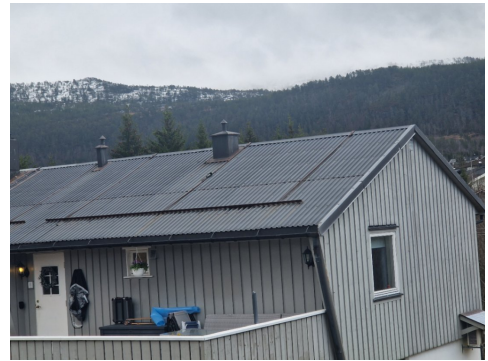
TG 2 Nedløp og beslag

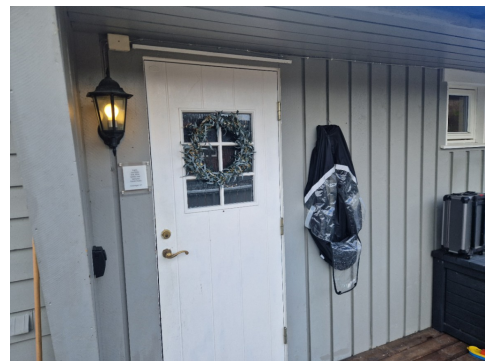
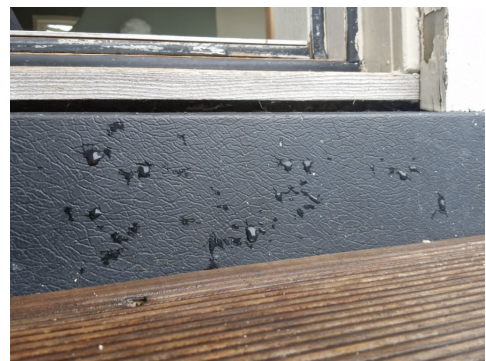
Det er registrert avvik i omramming/innsetts detaljer rundt utvendig kjeller dør.

Mangelfull utførelse og slitasje kan føre til økt fuktinntrengning i konstruksjonen. Over tid kan dette medføre råteskader i treverk og redusert levetid på både dør og tilstøtende bygningsdeler.

Avvik i omramming og innsettsdetaljer rundt kjellerdør bør utbedres for å sikre korrekt utførelse og tetting. Værslitte trekarmer anbefales vedlikeholdt eller skiftet ut ved behov.

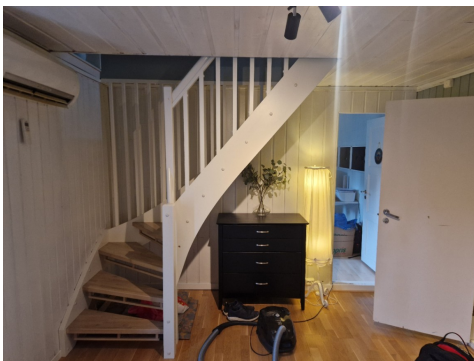
! TG 2 Innvendige dører

- Det er påvist avvik som tilsier at det bør foretas tiltak på enkelte dører.

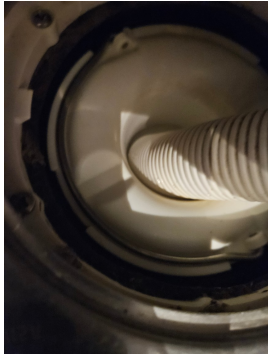
! TG 2 Sanitærutstyr og innredning

- Det er ikke påvist tilfredsstillende løsning for å synliggjøre lekkasje fra innebygget systerne.

- Det må gjennomføres ytterligere undersøkelser.
- Uten dreneringsløsning/lekkasjesikring kan lekkasjer pågå over lang tid uten å bli oppdaget. Dette kan føre til omfattende fuktskader i omkringliggende byggematerialer.
