Tilstandsrapport

Enebolig

Bambergvegen 18, 7603 LEVANGER

Rapportdato: 04.05.2026

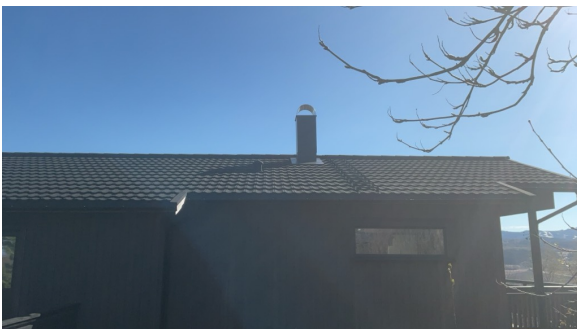
TG2 Veggkonstruksjon

Vurdering av avvik:

- Det er avvik:

Løpende vedlikehold av fuget murvegg.
Lokale utbedringer.

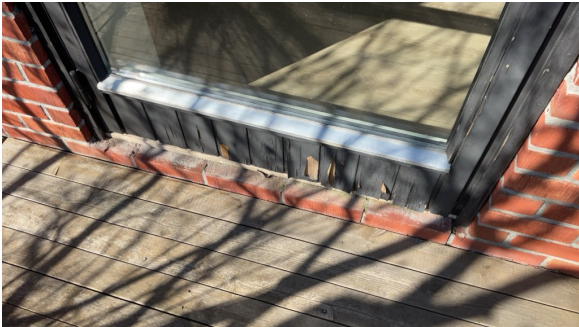
TG 2 Balkonger, terrasser og rom under balkonger

- Balkong/terrasse ligger over innredede boligrom, usikker konstruksjon. Konstruksjonsutforming gir økt fare for skader.
- Konstruksjonene har skjevheter.

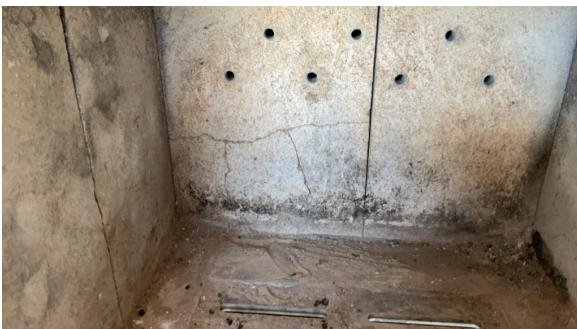
TG 2 Rom Under Terreng

Utslag ved fuktsøk på fritt eksponerte overlater.

Utforede og kledd yttervegger i kjellere er erfaringsmessig en risikokonstruksjon, ofte beheftet med skjulte skader. Ingen målbare eller visuelle tegn til skader, men det kan likevel ikke utelukkes.

Løpende observasjoner, dette for og stoppe evt. skadeutvikling eller fukt på et tidlig stadium.

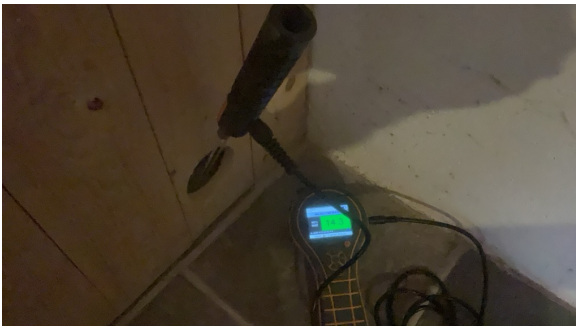
! TG 1 Kryp kjeller

Kryp kjellere er generelt å betrakte som en risikokonstruksjon. Ofte beheftet med fukt, sopp og råteproblemer. Dette skyldes i hovedsak for dårlig ventilering og jordfukt transport fra grunnen.

Kryp kjellere har behov for jevnlig inspeksjon for å kunne stoppe skadeutvikling på et tidlig tidspunkt.

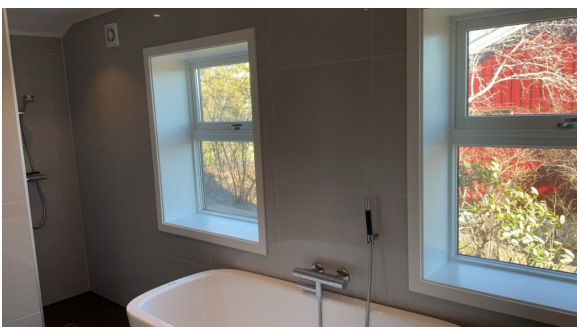
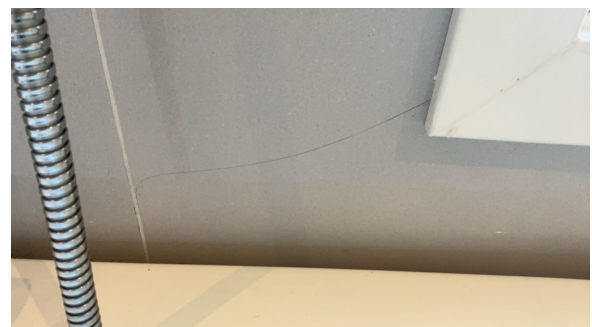
TG 2 Overflater Gulv

- Det er påvist at noen fliser har bom (hulrom under).
- Det er påvist avvik i krav til høydeforskjell/fall-løsning på våtrommet.

- Selv om bom eller hull lyd ikke alltid er et umiddelbart problem, bør det overvåkes nøye før eventuell utvikling i sprekker i flisfuger e.l. oppstår. Dette må en foreta tiltak for, for å begrense utviklingen.
- Dersom tiltaket ikke utføres, kan dette over tid føre til at flisene løsner eller sprekker, spesielt ved belastning eller bevegelser i konstruksjonen.

Jevnlig rens av sluk for å sikre rask avrenning.

Kontrollere om tiltak ang. høyde på tettesjikt ved terskel kan utføres.

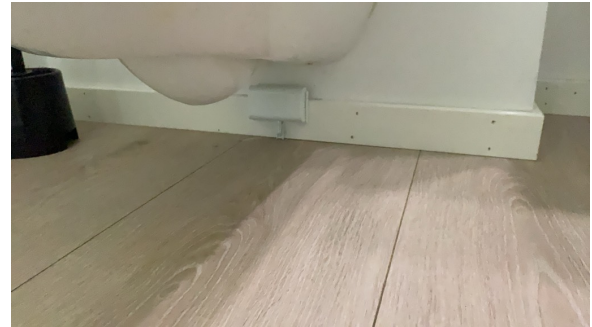
TEG 1 Vannledninger

Bemerkes om at rør i all hovedsak ligger skjult inne i konstruksjoner og ikke er besiktiget utover enkel funksjonstesting.

Avløp fra fordelerskap ledes ut i bodrommet, anbefales og etableres avrenning til sluk eller avløp.

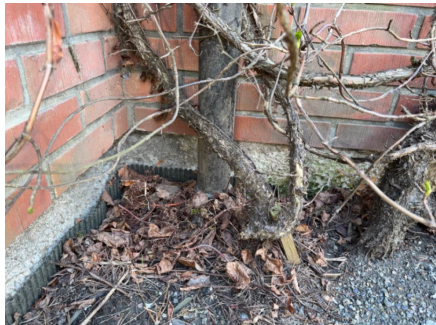
TG 2 Grunnmur og fundamenter

- Det er påvist mindre sprekker og/eller skjevheter i muren.
