Tilstandsrapport

Enebolig

Småvollen 5, 4017 STAVANGER

Rapportdato: 29.04.2026

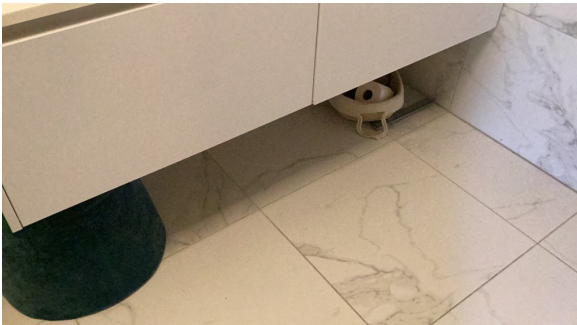
1.ETASJE > BAD 1 FRA SOVEROM

Vurdering av avvik:

bom i flis

- Selv om bom eller hull lyd ikke alltid er et umiddelbart problem, bør det overvåkes nøye før eventuell utvikling i sprekker i flisfuger e.l. oppstår. Dette må en foreta tiltak for, for å begrense utviklingen.

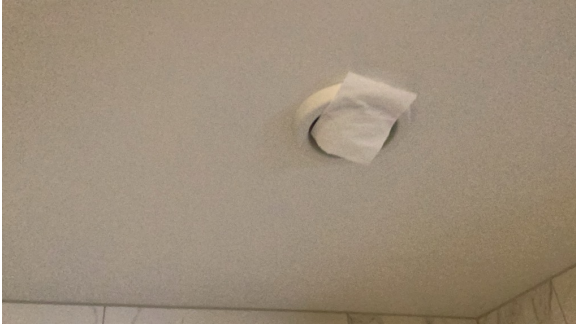
1. ETASJE > BAD 1 FRA SOVEROM

Hulltaking er foretatt uten å påvise unormale forhold. Hulltaking er foretatt ved/i vegg som skiller soverom og våtsone. Fuktmåling er utført uten utslag på målbar fukt i tilgjengelig konstruksjon. Det presiseres at hulltaking kun er en stikkprøve, og at funnene derfor ikke kan utelukke eventuell fukt eller skader i andre deler av våtrommets konstruksjoner.

Fuktmåling uten utslag på målbar fukt

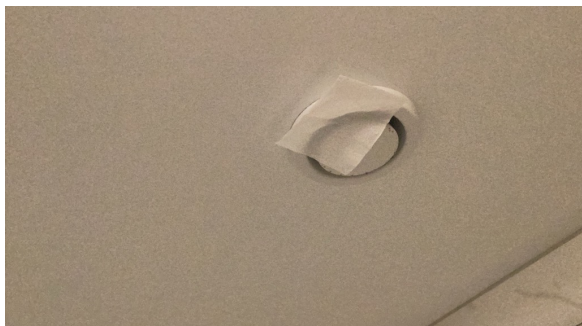
1. ETASJE > BAD 2 FRA GANG

Hulltaking er foretatt uten å påvise unormale forhold. Hulltaking er foretatt ved/i vegg som skiller soverom og våtsone bak dusj. Fuktmåling er utført uten utslag på målbar fukt i tilgjengelig konstruksjon. Det presiseres at hulltaking kun er en stikkprøve, og at funnene derfor ikke kan utelukke eventuell fukt eller skader i andre deler av våtrommets konstruksjoner.

Fuktmåling mot våtsone bak dusj

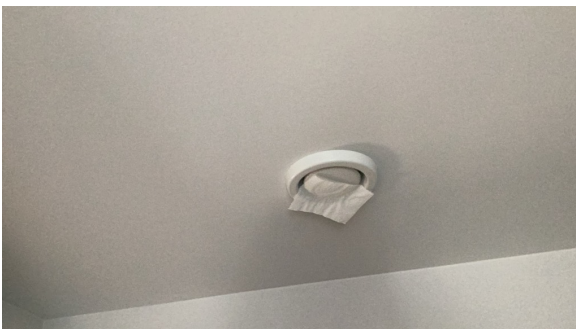
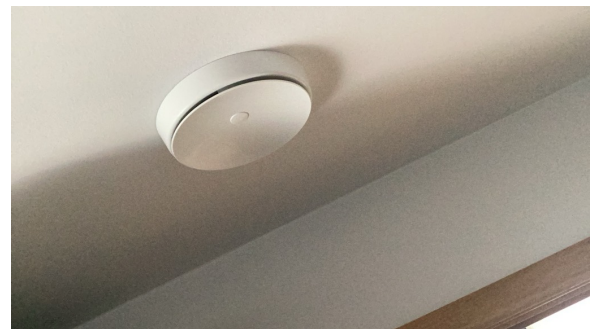
1.ETASJE > BOD/ TEKNISKROM/VASKEROM

Hulltaking er foretatt uten å påvise unormale forhold. Hulltaking er foretatt ved/i vegg som skiller tv-stue og vaskerom. Fuktmåling er utført uten utslag på målbar fukt i tilgjengelig konstruksjon. Det presiseres at hulltaking kun er en stikkprøve, og at funnene derfor ikke kan utelukke eventuell fukt eller skader i andre deler av våtromets konstruksjoner.

Fuktmåling av vaskerom
