# Tilstandsrapport

Enebolig

Skolegata 18, 2870 DOKKA

Befaringsdato: 23.04.2026

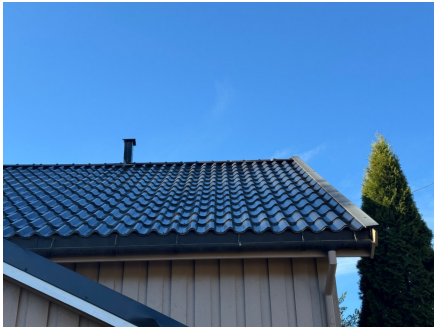
TG satt ut fra alder.

Taktekking på opprinnelig del

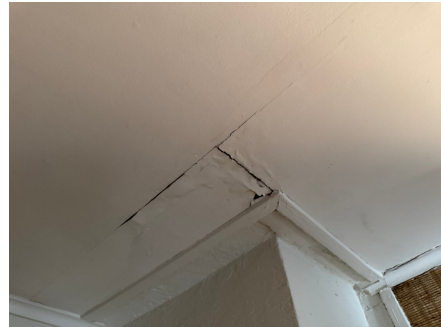
Fuktmerker i himling rundt pipe indikerer at det har vært lekkasje rundt pipe. Ingen indikasjoner på lekkasje ved befaring og derfor gitt TG 2.

Fuktmerker rundt pipe i himling

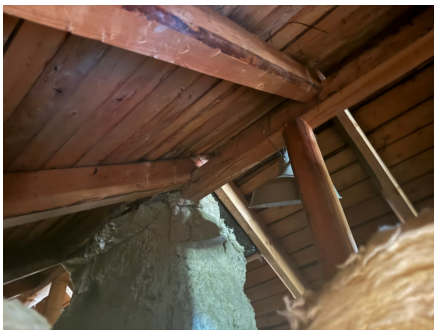
Lokale fuktmerker rundt pipe i undertak på loft etter tidligere lekkasje

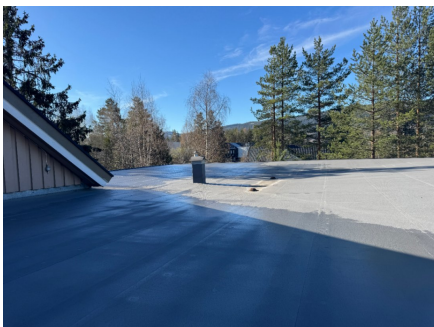
TG satt ut fra alder.

Taktekking på tilbygget del

Løpende overvåking av takkonstruksjonen og tekking anbefales.

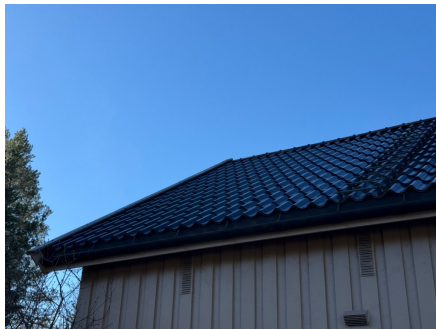
Ikke montert snøfangere på tak

Anbefales at snøfangere monteres på alle sider. Snø og is skal ikke medføre fare for ras på områder der personer og husdyr normalt oppholder seg. Dette omfatter alt areal som ligger inntil byggverket, slik som vei, fortau og utearealer. Det gjelder også balkonger og terrasser som ikke er avsperrret. I området rundt en bygning må en anta at personer kan oppholde seg og barn leke, så lenge området ikke er fysisk avsperrret. Ved ettermontering av snøfangere må konstruksjonens dimensjonering vurderes nøye slik at takkonstruksjonen tåler snøbelastning. Ru takoverflater skal etter dagens krav ha snøfangere hvis vinkel på tak er brattere enn 27 grader. Glatte takoverflater skal etter dagens krav ha snøfangere uavhengig av takvinkel. Utskifting av renner, nedløp og beslag må påregnes som nært forestående. TG satt ut fra nevnte punkter og alder.

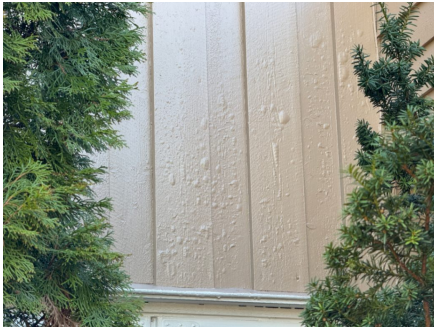
Blæring på maling av panel

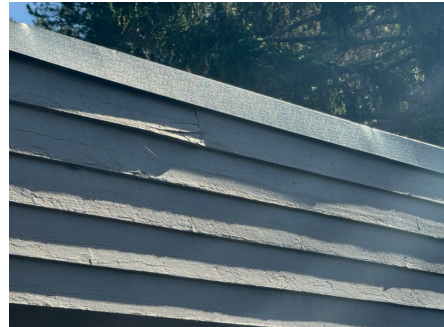
Slitt panel på tilbygget del

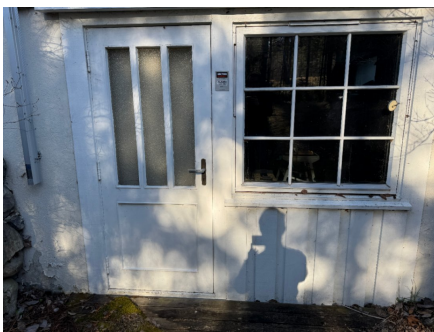
Treverk er stedvis nært terreng som medfører økt risiko for fuktskader.

Treverk nært terreng

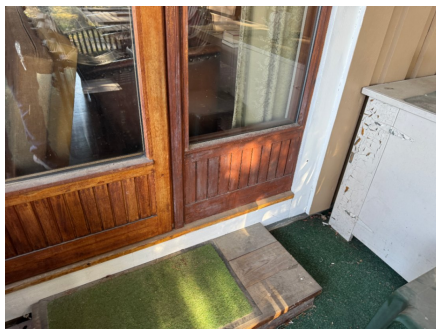
Overlater som er noe slitte på terrassedør

Med tanke på alder og nevnte punkter må det påregnes utskifting av dør som nært forestående. TG satt ut fra alder og nevnte punkter.

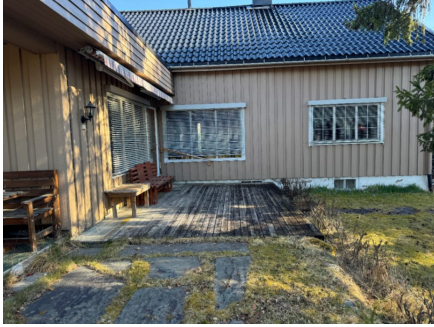
Denne løsningen med treverk helt ned til bakkenivå er en uheldig løsning ifht. fuktskader og det må påregnes råteskader i trekonstruksjoner som ligger helt ned til terrenget.

Slitte overflater på platting

Anbefales at platting rives og at det bygges ny i nær fremtid.  
TG satt ut fra nevnte punkter.

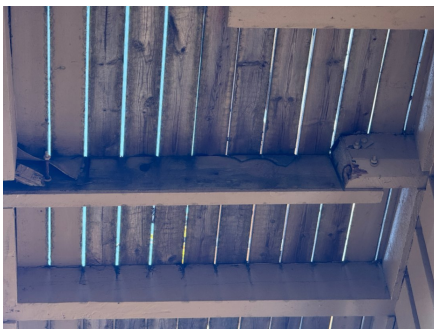
Bjelke under gulv på veranda som er skjært bort

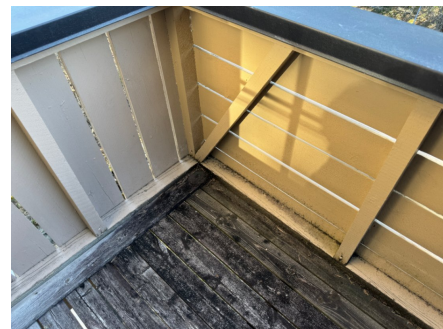
Slitte overflater

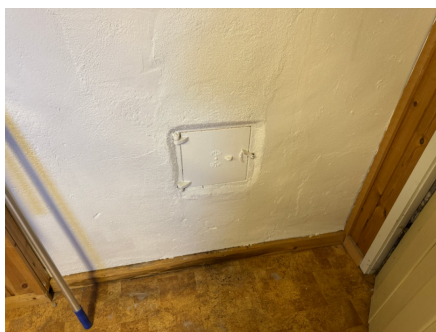
Noe riss på overflater av pipe observert.

Sotluke i kjeller

Anbefales om mulig at dokumentasjon fremskaffes.

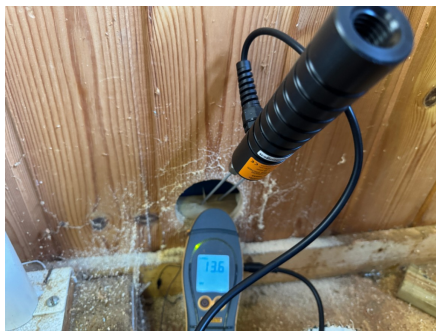
Ved hulltaking i utforet kjellervegg ble det målt noe forhøyede fuktverdier ved befarings.

Noe høye fuktmålinger i utforede kjellervegger kan medføre at det er fuktskader i utforede kjellervegger selv om dette ikke var synlig ved befarings. TG satt ut fra alder og nevnte punkter.

Fuktmålinger i utforede kjellervegger

- Det påviste fuktinnivå gir grunn til å overvåke konstruksjonen jevnlig for å se utvikling over tid, og eventuelt foreta tiltak for å unngå fuktskader.

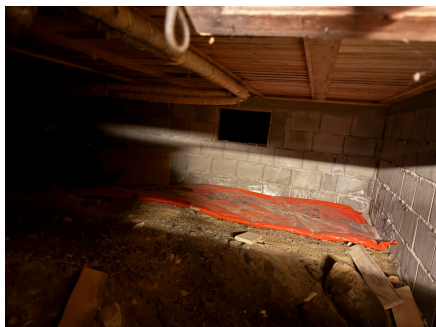
- Det er ikke adgang til deler av kryptjelleren. Kryp Kjeller er kun vurdert i tilgjengelige deler. Kryp Kjeller regnes for å være en risikokonstruksjon som er utsatt for fukt- og råteskader i bunnsvill, trebjelkelaget og andre tilstøtende konstruksjoner, på grunn av fuktighet fra grunnen og kondensering ved temperaturforskjeller. Selv om det ikke er avdekket tegn på skader, betyr ikke dette nødvendigvis at det ikke foreligger skader i eller i forbindelse med kryptjelleren.

Bilde av kryptjeller fra vindu i kjellerrom

På oversiden av isolasjonsmateriale anbefales det å legge fuktsperre. Periodevis høy fuktighet i kryptjeller må påregnes på generelt grunnlag.

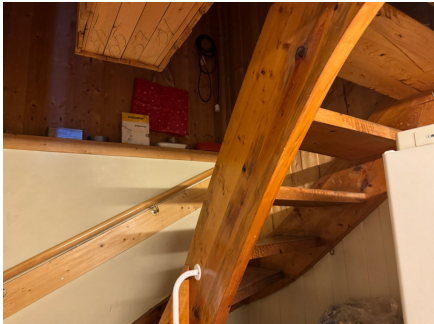
Rekkverk ikke montert i trapp til kjeller

Rekkverk må monteres for å lukke avviket.

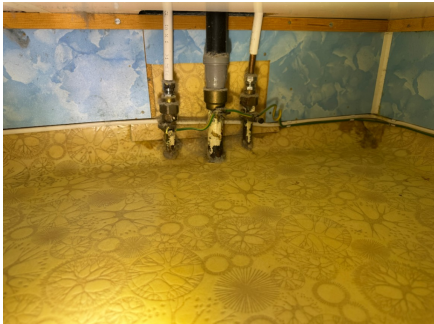
- Manglende oppgradering av våtrommet medfører høy risiko for at konstruksjonene ikke vil tåle vanlig bruk av vann eller lekkasjer. Dette kan føre til fuktskader på tilstøtende konstruksjoner.

En må forvente generell oppgradering av våtrommets tettesjikt/membran for at våtrommet skal tåle en normal bruk etter dagens krav. En samlet TG 3 for rommet er satt med bakgrunn i alder og nevnte punkter over. Det er ikke behov for å gjennomføre en detaljert tilstandsanalyse, etter standardens krav. Badet tilfredsstillende ikke dagens krav til våtrom.

Utett under vask som er en del av våtsone på badet

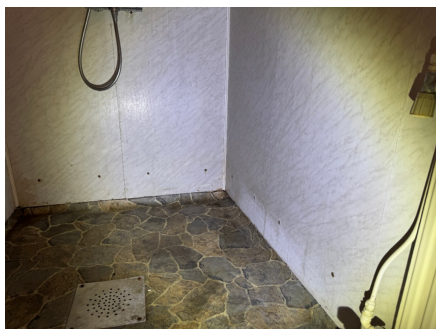
Rommet er ikke bygget som ett fullverdig våtrom, men er vurdert på lik linje med bad grunnet at det er dusj og tettesjikt i rommet.  
Rommet har utettheter i tettesjikt og det er observert tegn på fuktskader/lekkasjer gjennom tettesjikt i rommet samt løst belegg.

Slitte overflater

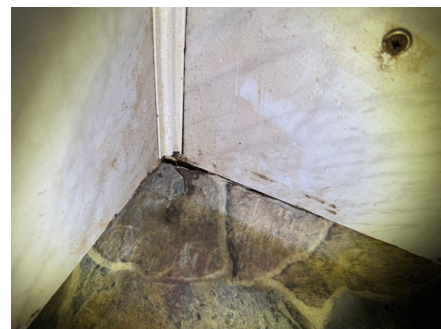
Utett belegg

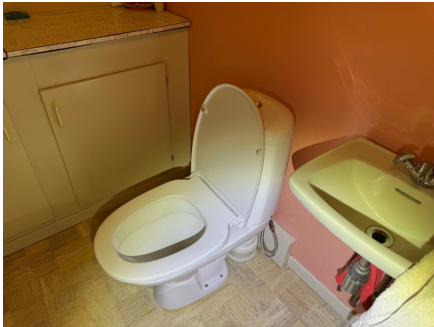
Toalettrom 2. Etg

Oppussing av rommet må påregnes som nært forestående.  
TG satt grunnet nevnte punkter.

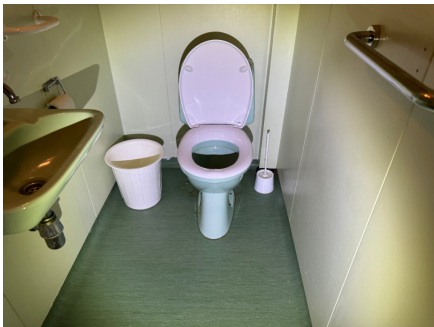
Toalettrom på tilbygget del

Alder tilsier at oppussing av rommet må påregnes som nært forestående.  
TG satt ut fra nevnte punkter.

- Mekanisk avtrekk bør etableres på toalettrom.

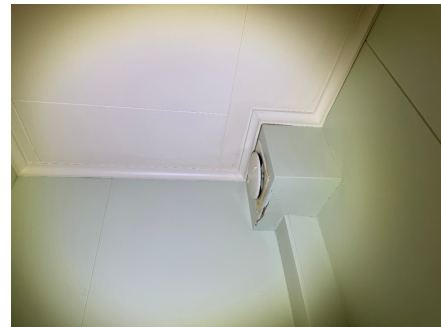
Slitasje i overflate

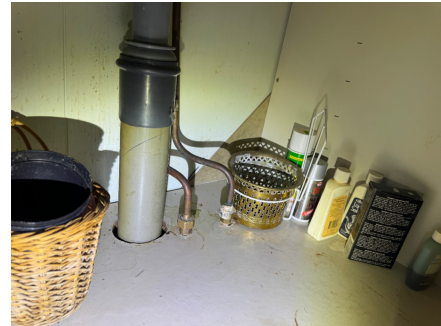
Irr på rørkoblinger i servantskap på tilbygget del

- Tidspunkt for utskiftning av vannledninger nærmer seg.
- I forbindelse med oppgradering av våtrom vil det være naturlig med utskiftning av rør.

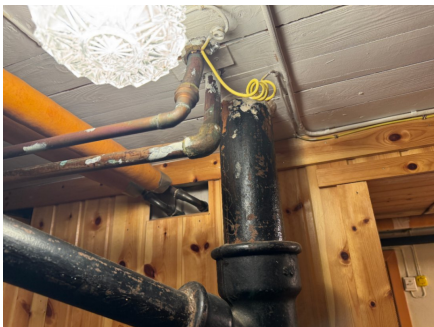
Støpejernsrør i kjeller

- I forbindelse med oppgradering av våtrom vil det være naturlig med utskiftning av rør.
- Tidspunkt for utskiftning av avløpsrør nærmer seg.

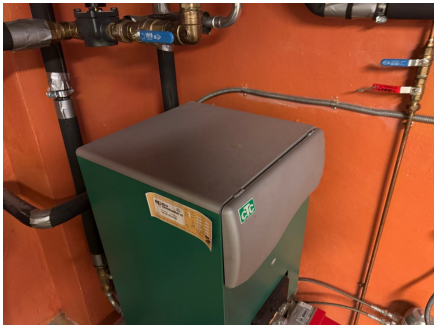
Oljefyringsanlegg i kjeller

- Det bør innhentes dokumentasjon på brannsikring av anlegget om dette finnes.
- Det bør utføres service på anlegget.
- Det er ikke behov for utbedringstiltak siden varmesentralen fungerer i dag, men ut ifra alder kan skader plutselig oppstå på eldre anlegg.

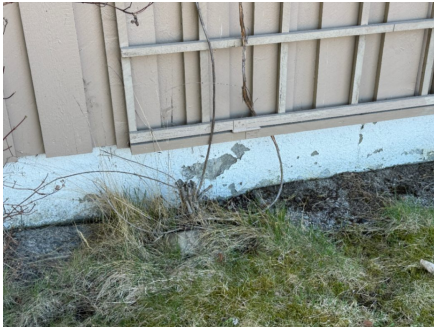
Avflassing på overflater av grunnmur

Vedlikehold av overflater må påregnes.  
TG satt ut fra alder og nevnte punkter.

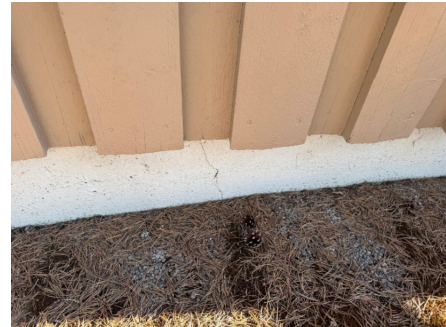
Sprekk i grunnmur

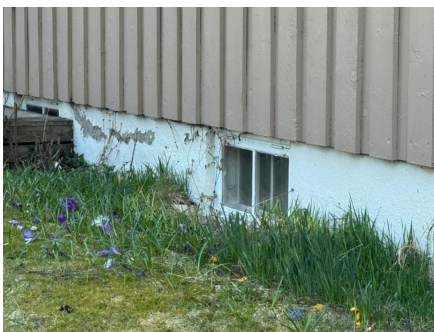
Slitasje på grunnmur

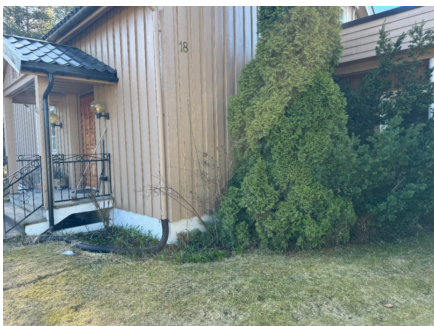
Dårlig fall rundt grunnmur

- Det bør foretas terrengjusteringer.

Terreng skal ha skrånende fall ut fra grunnmur og da med anbefalt fall på min 3 cm pr m og 3 m ut fra konstruksjoner hvor overflatevann ledes bort fra grunnmur. Der det er mulig å etablere kraftigere fall, så anbefales dette.
