Tilstandsrapport

Tomannsbolig

Hensrudvegen 11, 2870 DOKKA

Befaringsdato: 13.04.2026

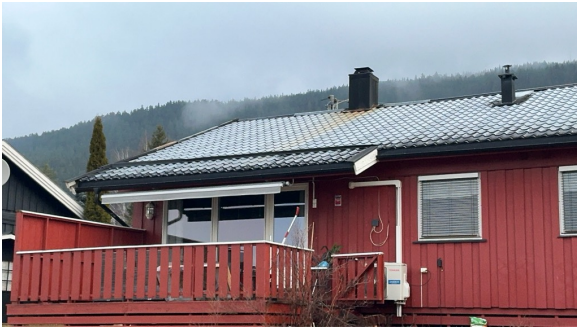
Taktekking har noe avflassing samt at det er observert rust i nedre del av plater.

Avflassing på takplater

TG satt ut fra alder og nevnte punkter.

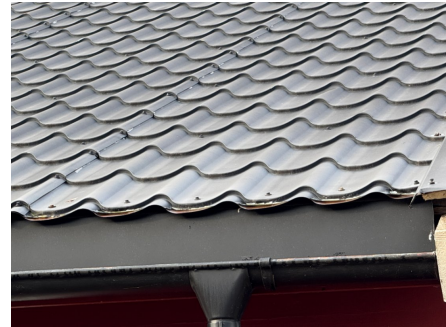
Rust i nedkant på plater

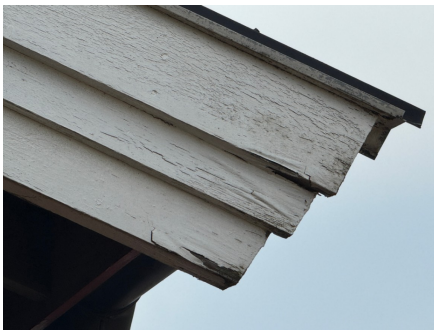
Lokal råte i dekkbord

Dekkbord med råteskader må påregnes utskiftet.

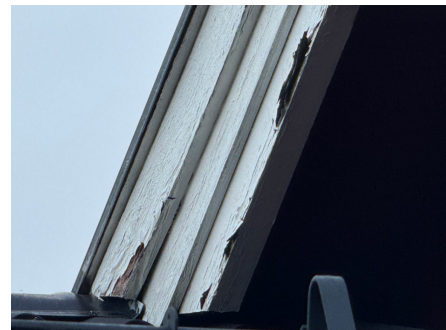
Råteskade i dekkbord

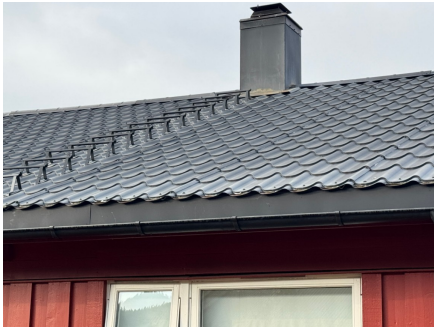
Slitasje på beslag og ikke montert snøfanger

Anbefales at snøfangere monteres på alle sider. Snø og is skal ikke medføre fare for ras på områder der personer og husdyr normalt oppholder seg. Dette omfatter alt areal som ligger inntil byggverket, slik som vei, fortau og utearealer. Det gjelder også balkonger og terrasser som ikke er avsperrret. I området rundt en bygning må en anta at personer kan oppholde seg og barn leke, så lenge området ikke er fysisk avsperrret. Ved ettermontering av snøfangere må konstruksjonens dimensjonering vurderes nøye slik at takkonstruksjonen tåler snøbelastning. Ru takoverflater skal etter dagens krav ha snøfangere hvis vinkel på tak er brattere enn 27 grader. Glatte takoverflater skal etter dagens krav ha snøfangere uavhengig av takvinkel. TG satt ut fra nevnte punkter.

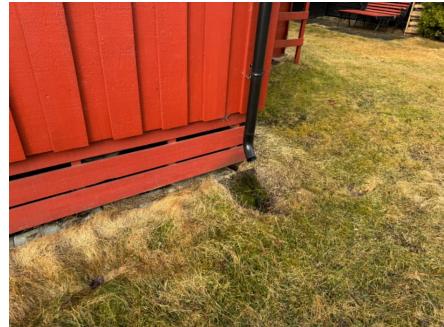
Takvann ført direkte ut på terreng

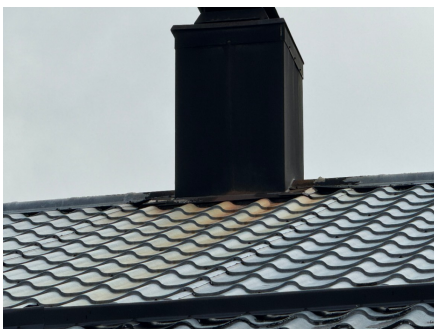
Slitasje på beslag rundt pipe

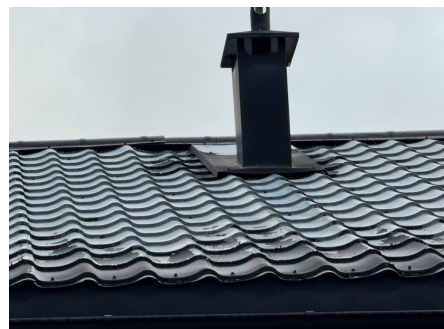
Slitasje på beslag

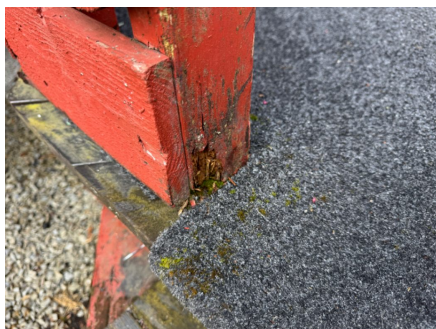
- Det er påvist fukt-/råteskader i konstruksjonen.

Råteskade i terrasse

- Råteskadede konstruksjoner må skiftes ut.

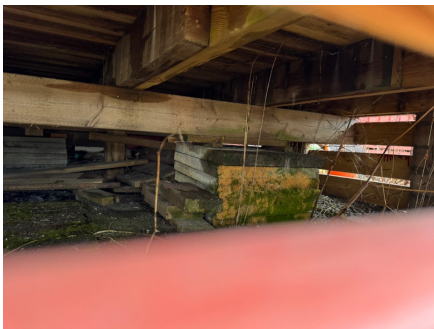
Rekkverk er målt til 87 cm. Dagens krav til rekkverk er 100 cm der gulv er mer enn 50 cm over bakkenivå. Det blir avvik på dette i tilstandsrapporten grunnet at dette skal vurderes opp mot dagens krav.

Enkel fundamentering med stablede heller mot grunn

Ut fra sikkerhetsmessige hensyn anbefales det å etablere høyere rekkverk på veranda. Vedlikehold av overflater må påregnes. TG satt ut fra nevnte punkter.

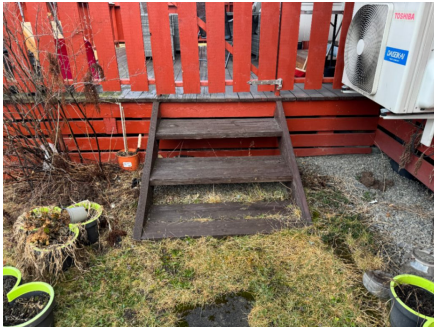
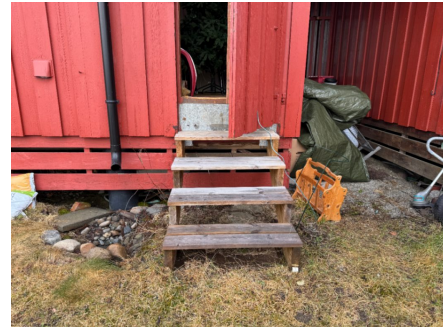
Trapp uten rekkverk

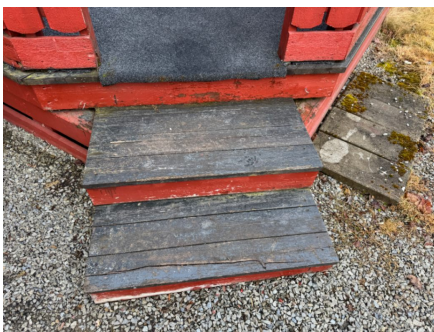
Slitte overflater i trapp

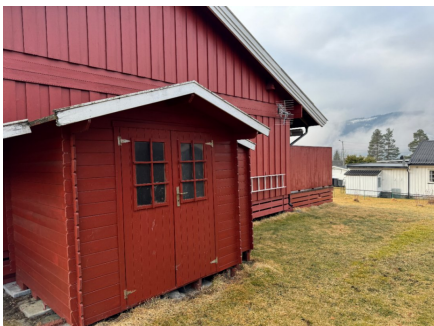
Bygningen har lokale råteskader og er enkelt fundamentert som medfører at det må påregnes noe bevegelse etter årstider.

Oversiktsbilde av bod som er oppført på kortsiden av bygget

Vedlikehold av bygningen må påregnes samt at det må påregnes noe bevegelse etter årstider.

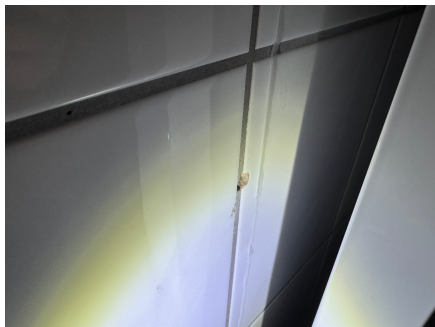
Hull etter tidligere dusjvegger

Lokal utbedring anbefales.

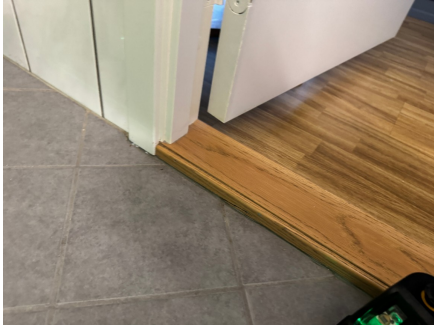
- Et bad med manglende/reduert fall til sluk blir mindre funksjonelt og sikkert for brukeren. Dette kan medføre stående vann på gulvet, vann som ikke ledes effektivt til sluket, økt risiko for at vann renner ut av rommet og redusert sklisikkerhet på gulvet.

Ingen indikasjoner på oppkant mot terskel

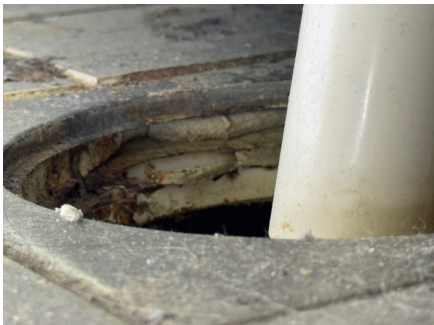
Sluk under kabinett

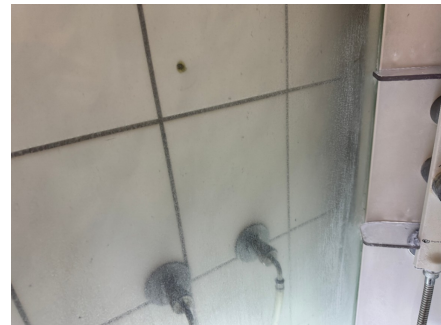
Det er hull i vegger bak kabinett etter tidligere opphengte dusjvegger. Dette medfører at evt. tettesjikt i våtsonen er brutt. Da det benyttes kabinett medfører dette likevel lite risiko for lekkasje. Løpende overvåking anbefales sammen med silikonering av hull.

Hull i vegg bak kabinett

- Overvåk tilstanden jevnlig. For å få tilstandsgrad 0 eller 1 må tettesjiktet skiftes ut, men tidspunktet for når dette er nødvendig er vanskelig å si noe om.

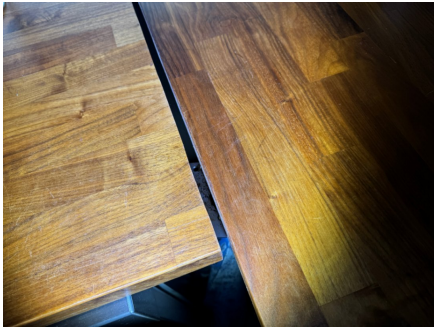
Glippe mellom benkeplater

Justering av benkeplate og tilstrekkelig innfesting av denne anbefales.
TG satt ut fra nevnte punkter.

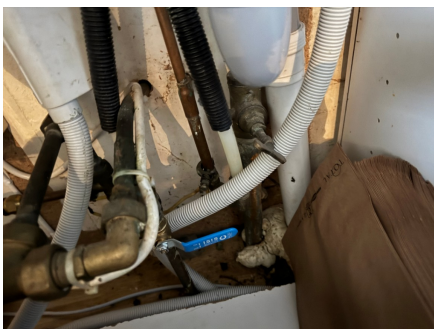
- Det er ikke behov for utbedringstiltak siden anlegget fungerer i dag, men ut ifra alder kan skader plutselig oppstå på eldre anlegg.

Stoppekran i benkeskap på kjøkken

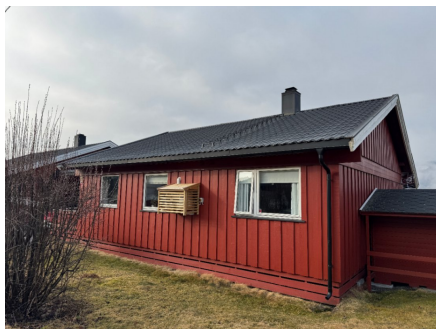
Terreng som heller mot konstruksjoner

Terreng skal ha skrånende fall ut fra grunnmur og da med anbefalt fall på min 3 cm pr m og 3 m ut fra konstruksjoner hvor overflatevann ledes bort fra grunnmur. Der det er mulig å etablere kraftigere fall, så anbefales dette.
