# Tilstandsrapport

Enebolig

Gamle Glombovei 14, 1678 KRÅKERØY

Befaringsdato: 01.07.2026

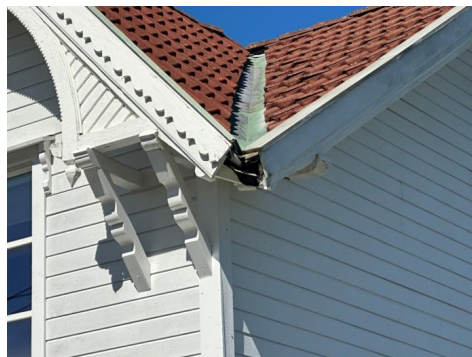
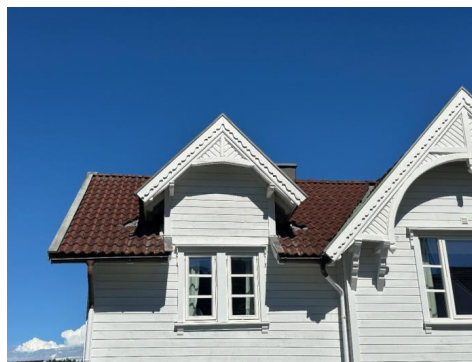
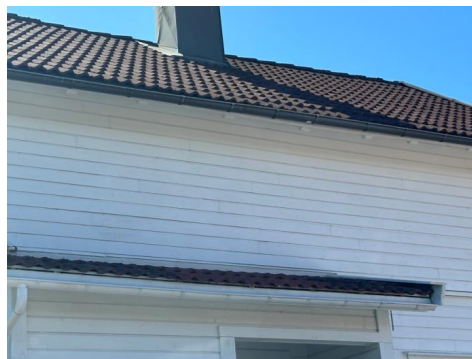
Det er registrert fukt merker i undertak ved takgjennomføringer.

Taktekkingen har en

alder og tilstand som tilsier at utskifting/fornyng bør vurderes.

Yttertaket har noe ned bøyning og retnings avvik som følge av alder og slitasje.

Det ble registrert fukt merker på undersiden av taktro, spesielt ved pipen. Disse områdene var tørre på befaringen dagen, og fukt merkene vurderes å være av eldre dato.

- Det anbefales å få taket kontrollert av fagperson for å vurdere tilstand og eventuelt behov for utbedringer, da vanntett sjikt er eldre enn 18 år. Konsekvensen av manglende tiltak er økt risiko for lekkasjer og følgeskader på underliggende konstruksjoner.

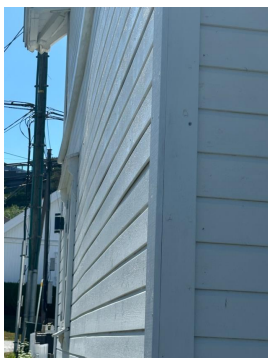
Det mangler duk i gavl veggene på loftet. Trepanel er ikke en vanntett løsning og er avhengig av to-tettsystem. Dette medfører fare for fukt inntrengning gjennom Ytter kledningen, påkostninger må påregnes.

- Det er påvist punktvis skader på yttervegg.

- Det anbefales å utbedre skadene lokalt og kontrollere at det ikke foreligger underliggende årsaker.
  - Yttervegger har en del retningsavvik og mangler vindtett duk på loftet, se også under loft.
- Punktvis skader på yttervegg bør utbedres for å forhindre videre forringelse og redusere risiko for fuktinntrengning og skader på konstruksjonen.

Ytterkledningen bør gås over og festes bedre til underlaget, arbeider bak kledningen på loftet må påregnes.

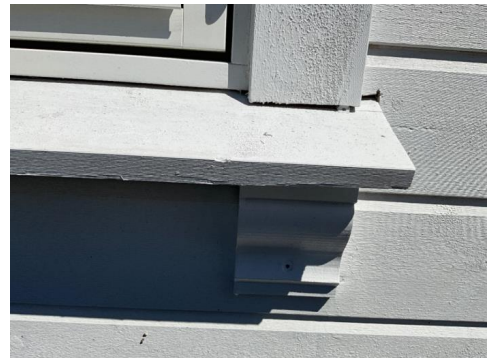
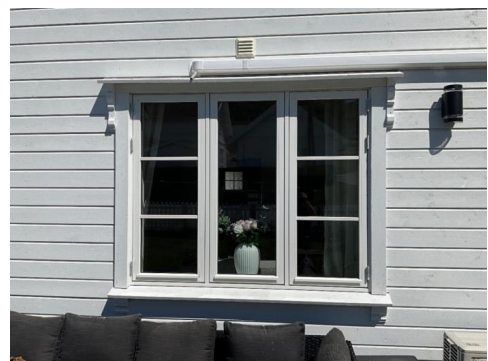
## ! TG 3 Vinduer og takvinduer/takluker/overlys

- Det er påvist at enkelte vinduer er vanskelig å åpne og lukke.
- Det er påvist avvik rundt innsetningsdetaljer som fører til at det kommer fukt inn i konstruksjonen.

Konsekvensen av manglende utbedring er økt risiko for fuktskader, råte og redusert levetid på vinduer og tilstøtende bygningsdeler.

- Det anbefales å justere, vedlikeholde eller utbedre vinduene for å sikre normal funksjon.
- Vinduer som er vanskelige å åpne og lukke bør justeres eller utbedres for å sikre funksjonalitet og forhindre ytterligere slitasje eller skade. Dersom tiltak ikke gjennomføres, kan dette føre til redusert brukervennlighet, økt varmetap og risiko for fuktskader i tilstøtende konstruksjoner.
- Det anbefales å utbedre beslag, vannbord, tetting og øvrige innsetningsdetaljer for å hindre videre fuktinntrengning, samt kontrollere og reparere eventuelle følgeskader i konstruksjonen.
- Det bør iverksettes tiltak for å utbedre innsetningsdetaljene slik at fukt ikke trenger inn i konstruksjonen.

Påkostninger må påregnes

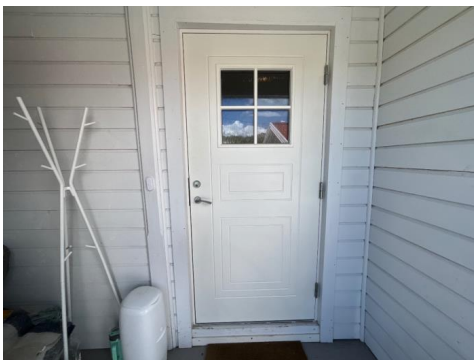
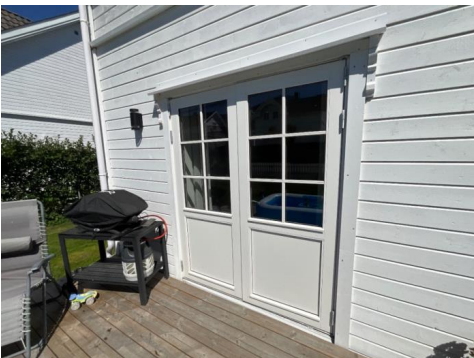
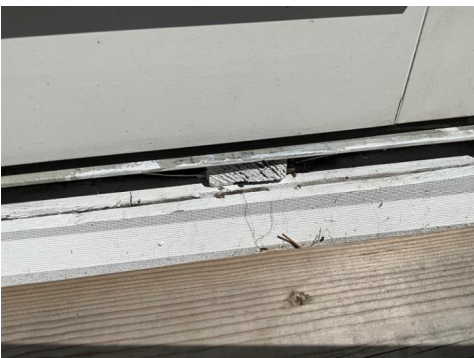
## ! TG 2 Ytterdører

- Det er påvist avvik rundt innsettsingsdetaljer.

- Det anbefales å kontrollere og utbedre innsettsingsdetaljer rundt dør for å sikre tett og korrekt utførelse.
- Det bør monteres beslag under balkongdør og ytterdør for å hindre vanninntrengning i konstruksjonen. Manglende beslag kan føre til fuktskader og redusert levetid på bygningsdelen.

Det er nødvendig med beslag for å hindre vann inntrenging inn i konstruksjonen.

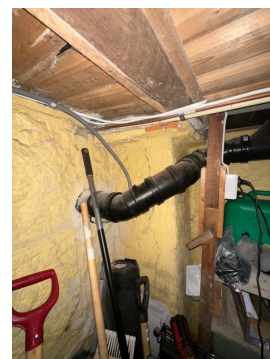
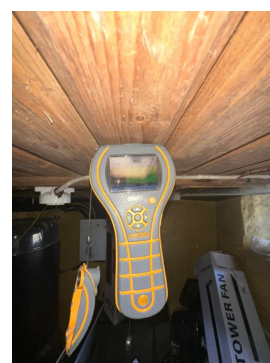
- Det er umulig eller meget vanskelig å utføre en innvendig inspeksjon av hele krypkjelleren. Situasjonen er derfor uavklart. Krypkjeller regnes for å være en risikokonstruksjon som er utsatt for fukt- og råteskader i bunnsvill, trebjelkelaget og andre tilstøtende konstruksjoner, på grunn av fuktighet fra grunnen og kondensering ved temperaturforskjeller. Selv om det ikke er avdekket tegn på skader, betyr ikke dette nødvendigvis at det ikke foreligger skader i eller i forbindelse med krypkjelleren.

Konsekvensen av manglende tilkomst er at eventuelle fukt- og råteskader kan forbli uoppdaget, noe som øker risikoen for skjulte skader og fremtidige kostnader.

Størsteparten av kryp kjeller er ikke inspisert og situasjonen er uavklart, det bør etableres tilkomst med jevnlig kontroll.

Det anbefales å overvåke tilstanden og vurdere nærmere undersøkelser med bistand fra fagkyndig.

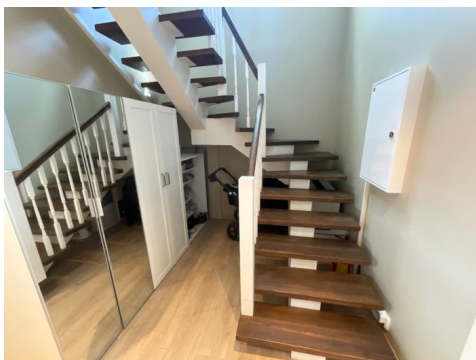
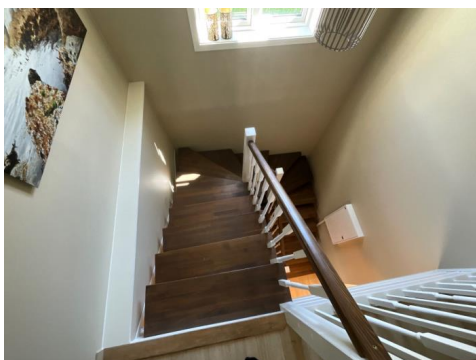
## ! Innvendige trapper

Tretrapp monter i nyere tid men bærer preg av montert av ufaglært med blant annet skjeve trinn o.l

- Håndløper bør monteres på vegg i trappeløpet for å bedre sikkerheten og redusere risikoen for fall og personskader. Skjeve trinn og manglende håndløper øker faren for ulykker, spesielt for barn, eldre og personer med nedsatt bevegelighet.

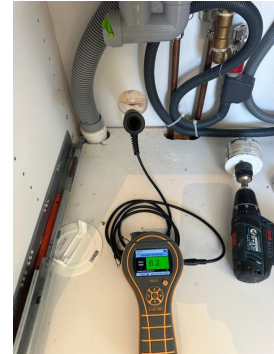
Det ble tatt en avgjørelse på plassen om å ikke borre lengre inn i veggen med fare for å bryte membranen

Det kan ikke utelukkes at det er fukt i svill andre steder i baderommet, men der jeg målte i vegg mot nedfalls sonen var det 6.2 % i osb plate.

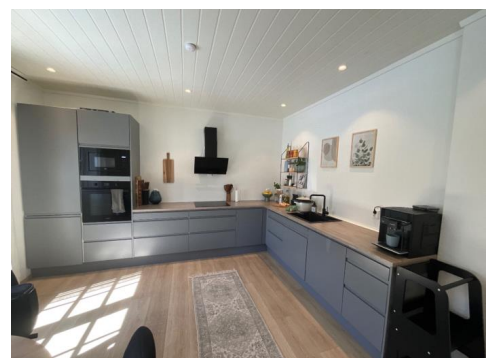
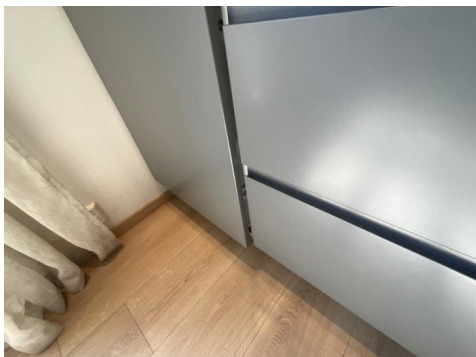
- Det er ikke montert lekkasjedeteksjon ved oppvaskmaskin/oppvaskkum utført etter 1 juli 2010.
- Montering av fronter på blant annet kjøle- og fryseskap trenger justering.

- Det anbefales å installere lekkasjedeteksjon eller lekkasjestopper i henhold til gjeldende krav for å redusere risikoen for vannskader og sikre en forskriftsmessig løsning.
- Det bør monteres lekkasjedeteksjon ved oppvaskmaskin/oppvaskkum. Manglende lekkasjedeteksjon medfører økt risiko for vannskader og følgeskader i konstruksjonen ved eventuell lekkasje.
- Justeringsarbeid bør utføres på fronter til kjøle- og fryseskap for å sikre korrekt funksjon og unngå unødvendig slitasje eller skade på innredningen. Manglende justering kan føre til redusert levetid og dårligere brukervennlighet.

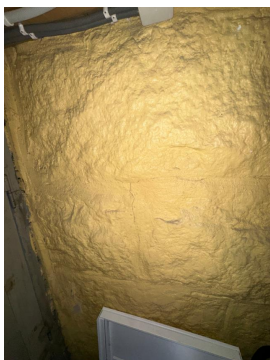
- Det er påvist mindre sprekker og/eller skjevheter i muren.

- Mindre sprekker og skjevheter kan skyldes normale bevegelser eller setninger, men kan utvikle seg over tid.
- Sprekker og skjevheter bør utbedres for å hindre videre utvikling av skader og redusere risikoen for fuktinntrenging, som kan føre til forringelse av muren over tid.
