# Egenerklæring

Nevlungveien 25, 3296 NEVLUNGHAMN

# Nevlungveien 25, Nevlunghavn

Denne tilstandsrapporten er utarbeidet etter NS 3600:2025 og gir en faglig vurdering av boligens tekniske tilstand på undersøkelsestidspunktet. Vurderingen bygger på det som var synlig og tilgjengelig ved befaringen, supplert med blant annet fuktmålinger. Boliger er som regel bebodd, og møblering, lagring og innredning kan begrense tilgangen til enkelte områder og overflater.

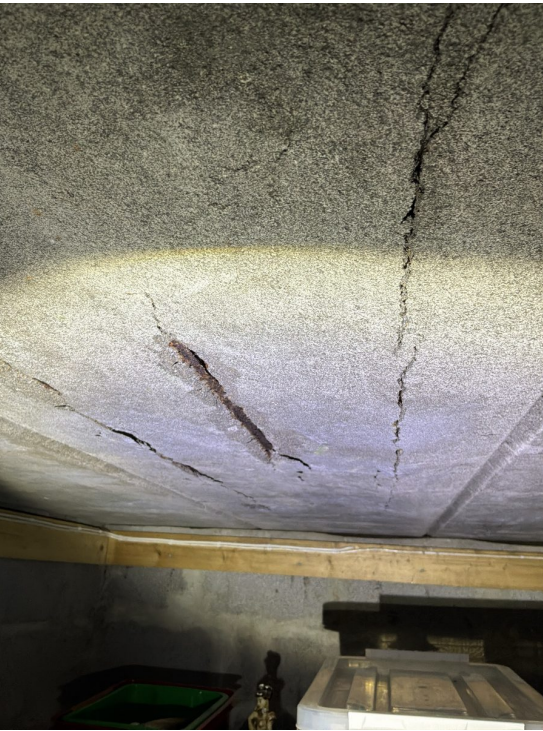
Bilde 1

Et etasjeskille av tre fører vekten av mennesker og innbo ned dit bjelkene hviler mot yttervegg eller grunnmur, og nettopp i dette opplegget er bjelkelaget mest utsatt — der møter trevirket en kald og tidvis fuktig konstruksjon, og råte i selve bjelkeenden svekker bæreevnen mest. Et gulv som fjærer, oppleves gjerne som utrygt, men skyldes som regel slanke bjelker eller store spenn og er et komfortspørsmål mer enn et faresignal — selv om svikt i sjeldne tilfeller kan skjule overbelastning eller fuktskade. Trinnylud mellom etasjene er vanlig i eldre trebjelkelag. Bjelkelaget ligger skjult over himling og under gulv, slik at opplegget unndrar seg direkte visuell vurdering.

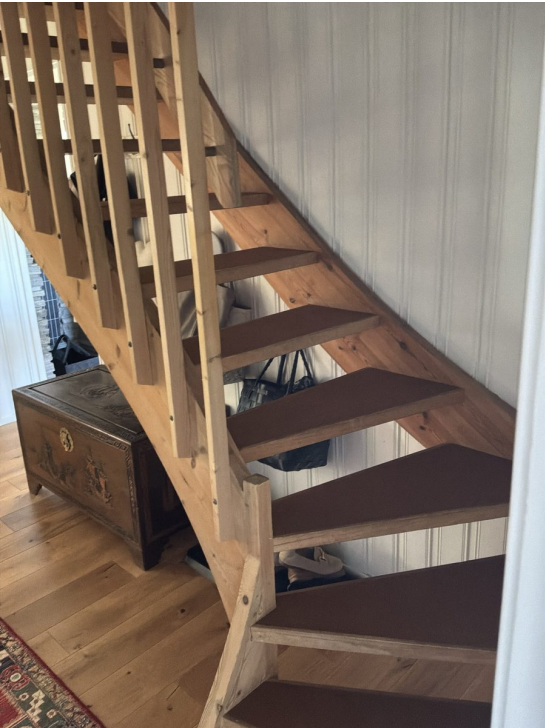
Bilde 2

En trapp vurderes ikke bare på utseendet, men på stigningsforholdet mellom opptrinn og inntrinn, fri bredde og fri høyde, og på om håndløperen gir sikkert grep hele veien. En innarbeidet tommelfingerregel er trappeformelen — 2 opptrinn pluss 1 inntrinn bør bli tilnærmet 620 mm — mens TEK17 stiller krav til blant annet inntrinnsdybde, stigning og håndløper. Mange eldre trapper er bygget før dagens krav og er derfor brattere og uten en del sikkerhetsdetaljer. Slitasje og innfesting i trinn og vanger svekkes dessuten gradvis, og siden mye av festet ligger skjult under trinn eller bak kledning, lar tilstanden seg ikke alltid fullt ut avdekke ved en visuell befarings.

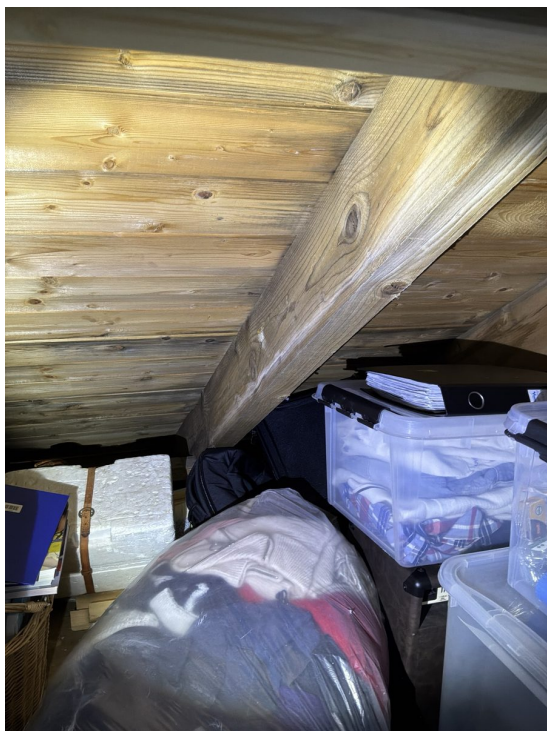
Bilde 6

Et kaldt loft er skilt fra den oppvarmede boligen med en dampsperre som skal hindre fuktig inneluft i å trekke opp i den kalde loftskonstruksjonen. Nedfelte spotlights monteres ofte ved å kutte hull i denne dampspærren, og hvert hull som ikke er tettet skikkelig er et brudd hvor varm, fuktig luft kan sive gjennom. På det kalde loftet møter luften kalde flater og kondenserer til dugg eller rim, som over tid kan gi fuktskader og muggvekst i takkonstruksjonen. Riktig montering krever en tett innbygningsboks som klemmes eller limes mot dampspærren, ikke bare et hull med lampen stukket gjennom. Skadene utvikler seg inne i takkonstruksjonen på et kaldloft som ofte bare er delvis tilgjengelig, og er derfor vanskelige å oppdage tidlig.

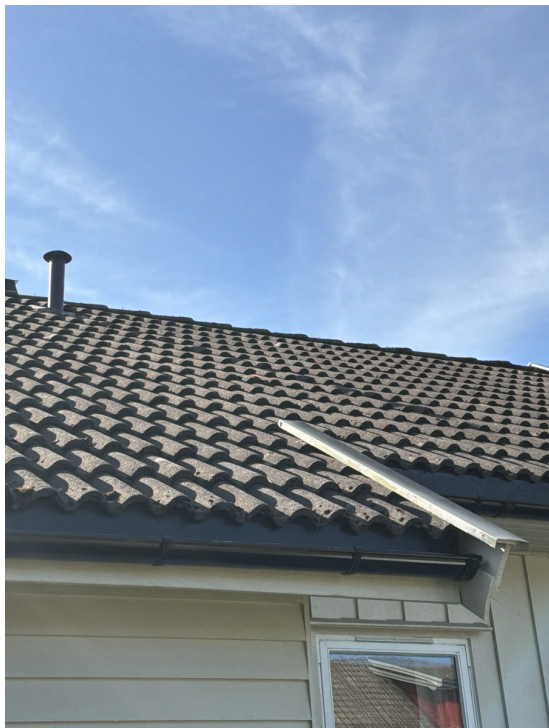
Bilde 7

| Prioritet | Avvik | Kostnad | TG |
|---|---|---|---|
| Vedlikehold | Taktekke og beslag - Beslag og gjennomføringer: Overgangen mellom pipe og takflate er et vanlig lekkasjepunkt der beslag og fuger eldes og slipper vann inn langs pipestokken. | | TG 2 |

Et skrått tre-tak bygges normalt opp med to uavhengige tettesjikt: selve tekkingen ytterst, som skal stå imot regn og snø, og et undertak innenfor som fanger opp vann som likevel finner veien gjennom skjøter og gjennomføringer. Konstruksjonen skal ha en luftespalte som ventilerer bort fukt — avhengig av undertakstype ligger den rett under tekkingen eller under undertaket, mot vindsperra. Luftingen frakter bort fuktighet innenfra og hindrer at snø smelter av varme nedenfra og fryser til is nederst på taket — en isdemning som kan presse smeltevann inn under tekkingen. Utettheter i undertaket rundt pipe og andre gjennomføringer er typiske svake punkter i konstruksjonen. Undertaket ligger skjult under tekkingen, og en begynnende lekkasje kan pågå en tid før den viser seg som fuktmerker på loftet eller i himlingen under.

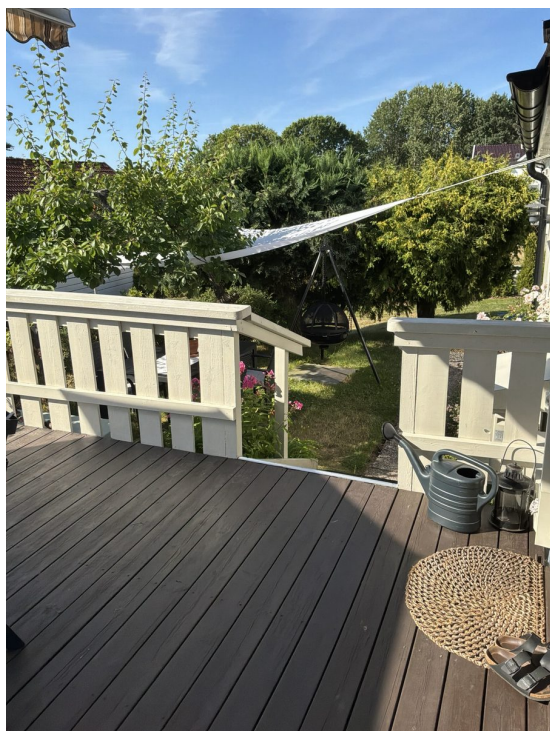
Bilde 8

Overgangen der en balkong eller terrasse møter yttervegg og dørterskel er et av de mest utsatte punktene i en bygning. Stedet utsettes for slagregn og bevegelser fra temperatursvingninger, og skal ofte være tilnærmet trinnfritt av hensyn til tilgjengelighet — noe som gjør vanntetting vanskeligere enn ved en høy terskel. Riktig utførelse krever fall bort fra fasaden, et fungerende membranoppbrett ved terskelen og beslag som leder vann utover. Svikter denne detaljen, siger vann inn bak kledningen eller ned i konstruksjonen under, ofte lenge før skaden blir synlig.

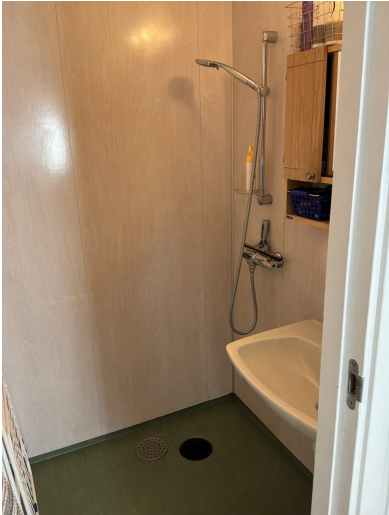
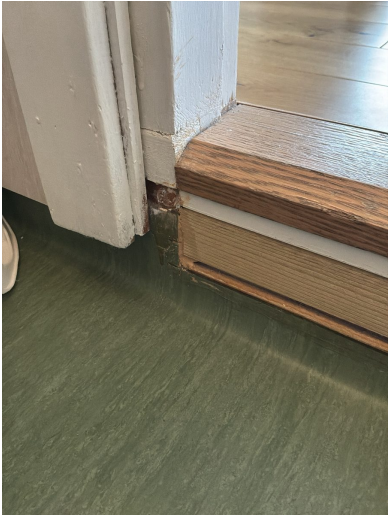
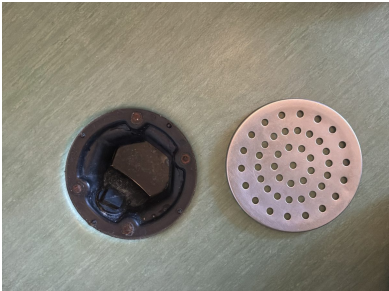
| Prioritet | Avvik | Kostnad | TG |
|---|---|---|---|
| Bør utbedres | Våtrom – Sluk, membran og tettesjikt: Membranens forventede levetid er medgått, og rust på skruer i slukbeslag samt uforseglet terskel svekker tettefunksjonen ved gjennomføringer og overganger. | 20 000 – 100 000 kr | TG 3 |

Et våtrom er avhengig av et sammenhengende vanntett sjikt — en membran av smurt eller banelagt materiale — under flisene på gulv og vegg. Membranen tar opp bevegelser og hindrer at dusjvann trenger inn i konstruksjonen bak. Fordi skader bak flisene ikke er synlige utenfra, er hovedregelen i forskrift til avhendingslova (§ 2-2) at det ved tilstandsanalyse av våtrom bores et hull på minst 73 mm fra et tilstøtende rom eller fra undersiden for å måle fuktnivået direkte i konstruksjonen. Hullet plasseres der erfaring viser høyest risiko, og plomberes forsvarlig etterpå. Målingen gir et pålitelig bilde av akkurat det punktet, men kan ikke utelukke skjult fukt andre steder i rommet. Nyere våtrom med dokumentert utførelse etter våtromsnormen kan være unntatt fra hulltaking.

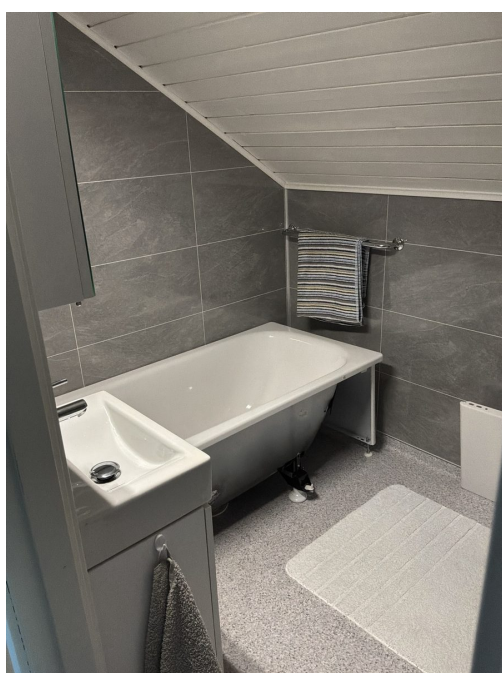
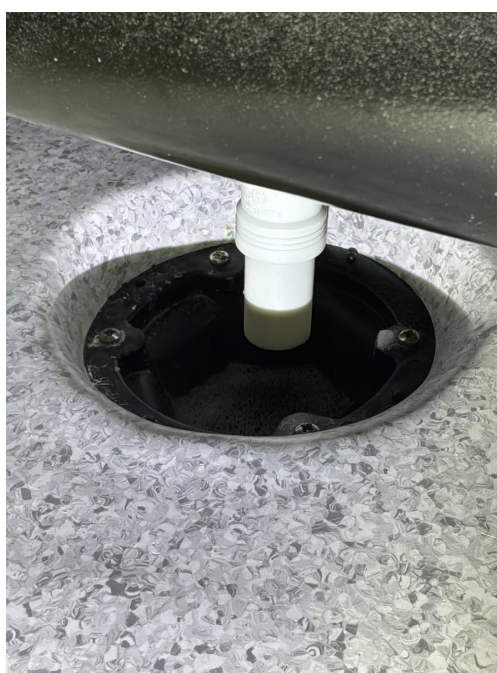
| <b>Dokumentasjon vanntett sjikt</b> | <i>Dokumentasjon på vanntett sjikt er ikke fremlagt ved befarings. Badet opplyses oppusset i 2022, men FDV-dokumentasjon for membranarbeidet foreligger ikke. Dokumentasjon på vanntett sjikt er ikke fremlagt. Badet opplyses oppusset i 2022, men FDV-dokumentasjon for membranarbeidet foreligger ikke.</i> |
| <b>Diffusjonstetting mot kald sone</b> | <i>Dokumentasjon på diffusjonstetting mot kald sone foreligger ikke.</i> |

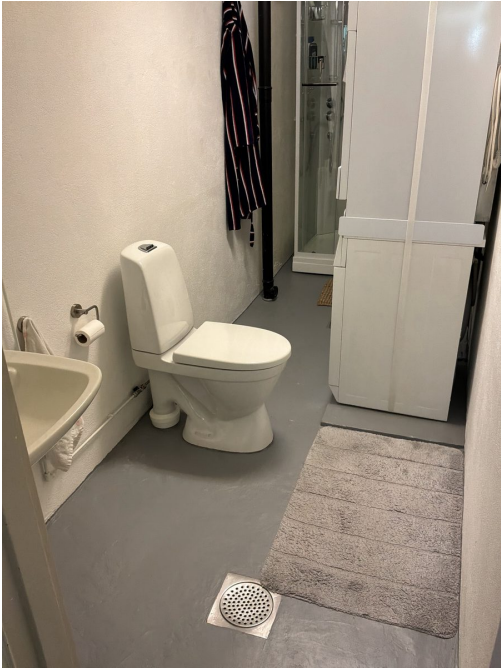
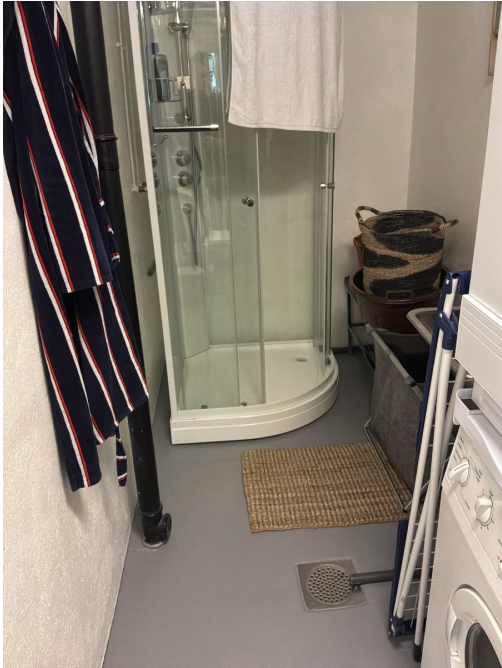
| <div>Dokumentasjon vanntett sjikt</div> | <p>Ingen dokumentasjon på vanntett sjikt foreligger. Det er heller ikke registrert synlige tegn til membran i rommet. Ingen dokumentasjon på vanntett sjikt foreligger, og det er ikke registrert synlige tegn til membran i rommet.</p> |
| <div>Diffusjonstetting mot kald sone</div> | <p>Ingen kunnskap eller dokumentasjon om diffusjonstetting mot kald sone.</p> |

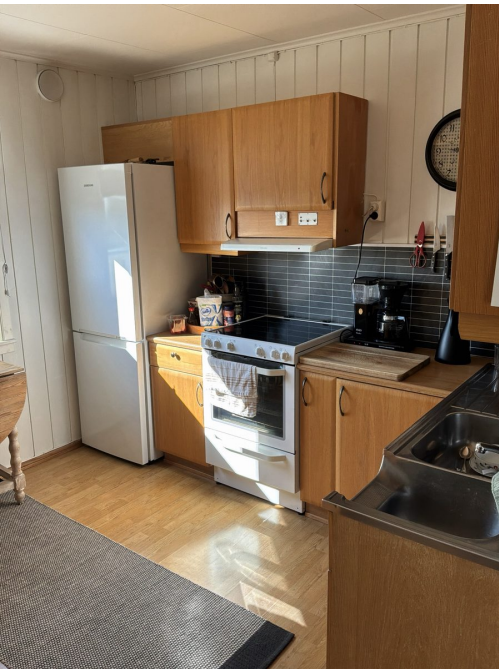
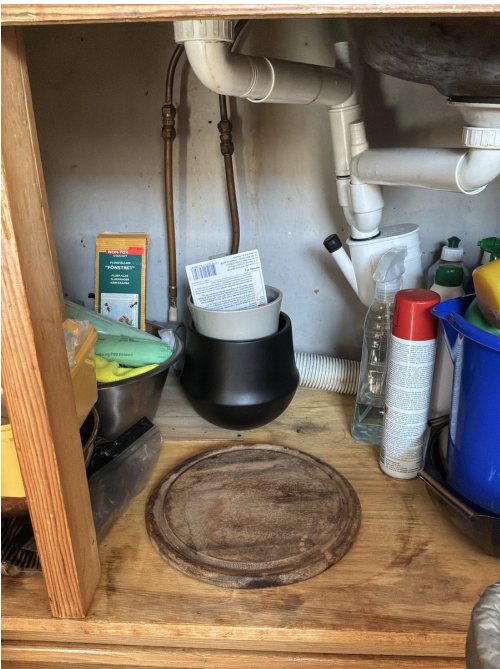
| Prioritet | Avvik | Kostnad | TG |
|---|---|---|---|
| Vedlikehold | <b>Kjøkken – Innredning og utstyr:</b> Fuktpåvirkning fra bruk gjennom mange år. Forventet levetid er passert pr definisjon, men brukstilstanden er grei. | | TG 2 |
| Vedlikehold | <b>Kjøkken – Vann-/avløp:</b> Rørene har passert forventet levetid. Manglende vannstopper innebærer at en lekkasje ikke varsles eller stanses automatisk. | | TG 2 |

Kjøkken har mange tilkoblinger for vann — til oppvaskmaskin, kjøleskap og kjøkkenvask — men mangler normalt både sluk og vanntett gulv, siden kjøkkenet ikke regnes som våtrom. En liten lekkasje fra en slange eller kobling renner derfor rett ned i skapbunn og undergulv uten synlig varsel. Forskriftene krever derfor at rom uten sluk og vanntett gulv har en automatisk lekkasjestopper som stenger vanntilførselen ved fukt. Oppsvulmet sokkel under benken eller bulker i gulvbelegget er ofte de første synlige tegnene på at en skjult lekkasje har pågått en stund.

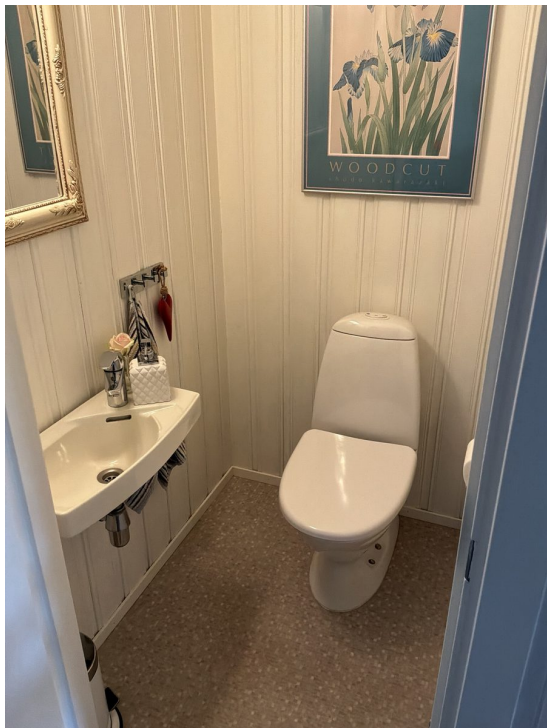
Bilde 18

| Prioritet | Avvik | Kostnad | TG |
|---|---|---|---|
| Vedlikehold | <b>Toalettrom – Overflater – Vegger og himling:</b> Aldersrelatert slitasje. Ikke-fuktbestandige overflater tåler ikke vannsøl over tid. | | TG 2 |

Et toalettrom har vanntilkobling til servant og WC, men mangler dusj og sluk — og nettopp fraværet av sluk skiller det fra et våtrom. Der våtrommet har membran med fall til sluk som leder et søl bort, finnes ingen slik nødutgang for vannet i et rom uten sluk. Lekkasjevann fra en tilkobling, pakning eller gjennomføring blir derfor ikke drenert vekk, men kan trekke ned i gulvet og inn i konstruksjonen. Regelverket krever fuktbestandige materialer og at lekkasjer skal bli synlige, men vann som samler seg bak innredning eller under gulvbelegget kan ligge skjult en stund før det gir seg til kjenne. Manglende sluk kan dermed gjøre en skjult lekkasje verre, ikke tryggere.

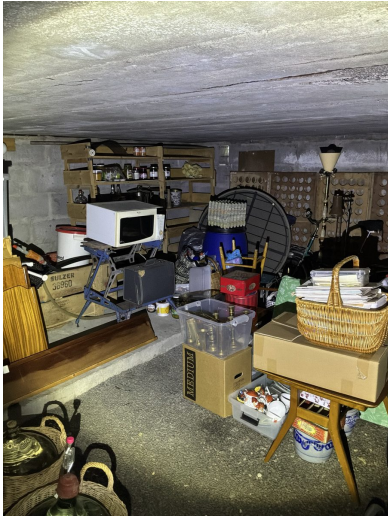
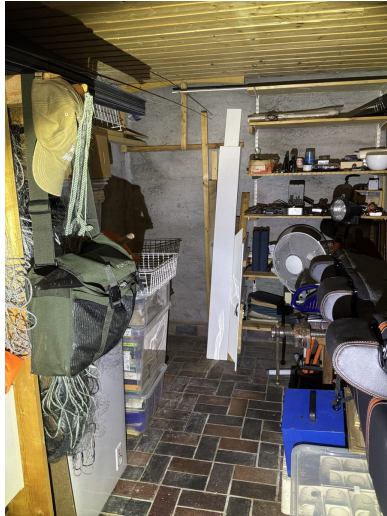
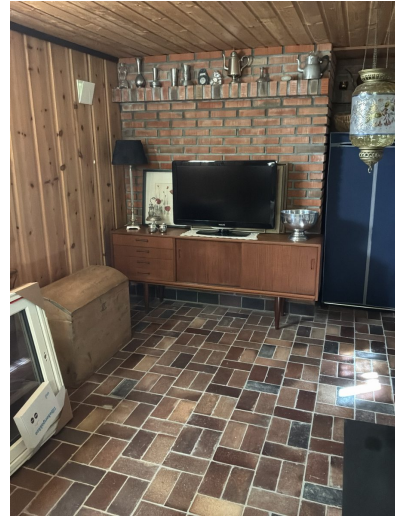
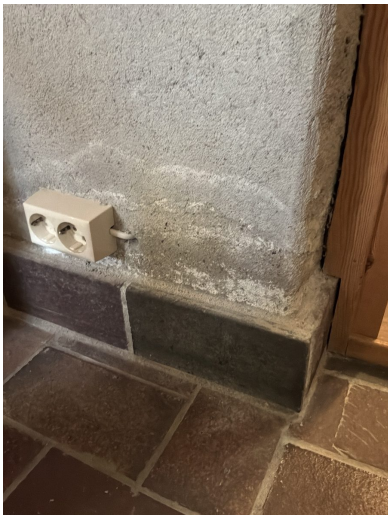
| Prioritet | Avvik | Kostnad | TG |
|---|---|---|---|
| Vedlikehold | <b>Rom under terreng – Gulv:</b> Fukt fra grunnen trekkes kapillært gjennom gulv- og veggkonstruksjonen. Kapillærbrytende sjikt under gulv på grunn var ikke vanlig i byggeperioden. | | TG 2 |
| Vedlikehold | <b>Rom under terreng – Tilfarergulv og utforede vegger:</b> Innredet areal under terreng er en risikokonstruksjon der fukt fra grunnen kan bli stående i lukkede, påforede trekonstruksjoner. Konstruksjonen er ikke åpnet. | | TG 2 |
| Vedlikehold | <b>Rom under terreng – Vegger og himling:</b> Saltutslaget er forenlig med kapillær fukttransport gjennom grunnmuren, der fukt fra grunnen fører løselige salter ut mot overflaten. Utvendig fuktsikring fra byggeår har passert forventet levetid. | | TG 2 |
