# Tilstandsrapport

## Fritidsbolig - hytte

Gravningen 88  
1684 VESTERØY  
Gnr./Bnr.: 38/96  
Hvaler kommune

Rapportdato: 25.04.2026  
Befaringsdato: 17.04.2026  
Referansenummer: 15081232

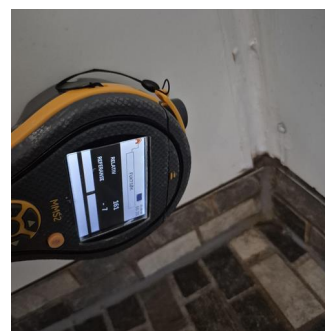
Det er utført fuktmåling med egnet instrument i veggkonstruksjon fra tilstøtende rom (soverom 3 mot dusj). Målingen gir kun et øyeblikksbilde og kan endre seg f.eks. med årstider, fukt- og temperaturforhold. Det ble ikke utført hulltaking grunnet vegg mot dusjsonen er av laft. Det tas ble av den grunn utført fuktmåling med hammerelektrode i vegg av laft samt fuktsøk på veggflate i dusjsonen. Fuktinnholdet i tilgjengelig treverk ble målt med piggelektroder til vektprosent. Det ble ikke registrert forhøyet fuktnivå.

Utført kontroll i tilleggende  
konstruksjon - Fuktmåling bad

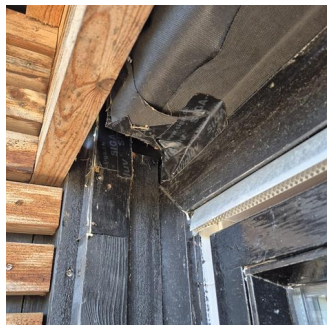
Innsettsdetaljer rundt enkelte vinduer bærer ikke preg av faglig god utførelse. Konsekvensen er at dette erfaringsmessig medfører økt risiko for andre skjulte feil og mangler, som kanskje ikke kan registreres ved visuell inspeksjon alene. Foreslått tiltak er videre undersøkelser for å kartlegge dagens tilstand, utførelse og avdekke om det er behov for utbedringer eller andre nødvendige tiltak.

Vinduer og omramming - Lite fagmessig utførelse rundt vinduer  
1
