Tilstandsrapport

Tomannsbolig

Speidarvegen 18, 6230 SYKKYLVEN

Befaringsdato: 27.04.2026

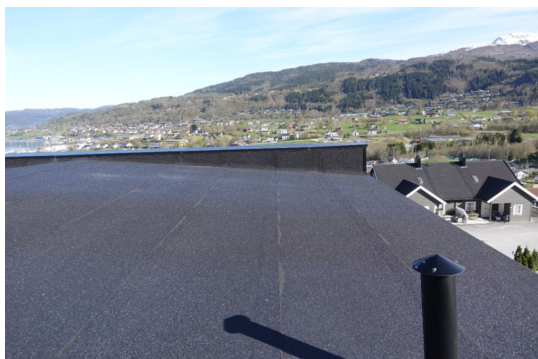
Beskrivelse
Taket er tekket med papp. Det er hellende tak med avrenning til takrenne.
Taket er kontrollert fra taket på baksiden av boligen.

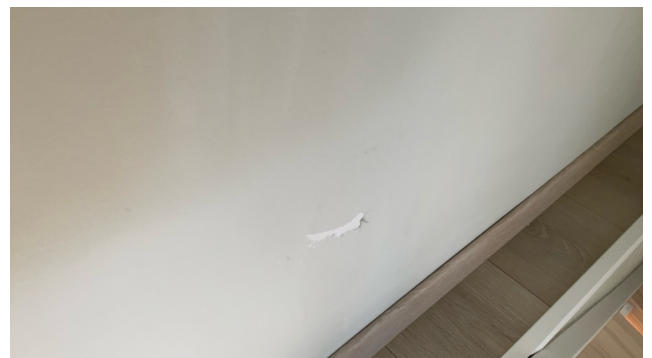
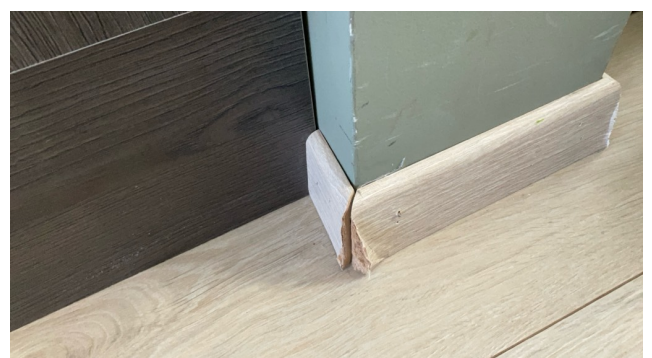
TG 2 Overflater

Det er for overflater registrert en noe bruksslitasje og mindre skader, sår og rifter.

Skade på gulvlist ved kjøkkeninnredningen.

Det må påregnes vedlikehold og eventuell maling av enkelte vegger, samt utskifting av gulvlist ved kjøkkenet for å utbedre registrert slitasje og skader.

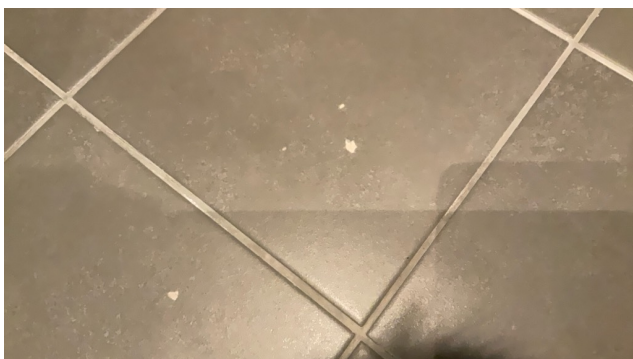
! TG 1 Overflater Gulv

Det er fliser på gulvet, gulvvarme fra varmekabler.

Her ble det registrert/lokalisert noe hull lyd under enkelte flis, men dette er ikke vurdert som "bom" siden flisene sitter fast og det er ikke registrert sprekker/riss i fuger. Det er observert mindre sår i overflaten på enkelte fliser.

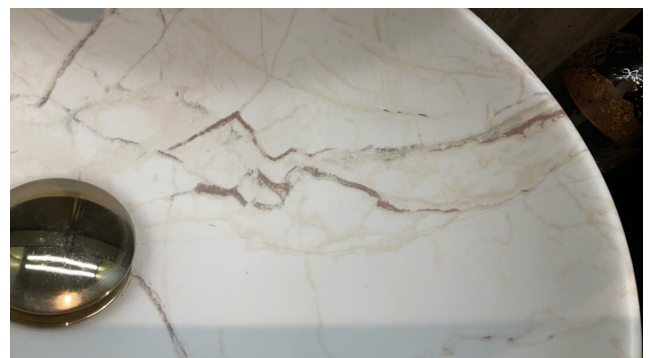
! TG 2 Sanitærutstyr og innredning

Det er påvist en rissprekke i servanten. Ikke registrert lekkasje.

Rissprekk i servanten bør utbedres eller servanten bør skiftes for å unngå videre skadeutvikling og potensiell lekkasje, som kan føre til fuktskader i innredning og omkringliggende konstruksjoner.
