TILSTANDSRAPPORT

Storvolltjønnveien 24

20.05.2026

Befaring utført den 11.05.2026 av:

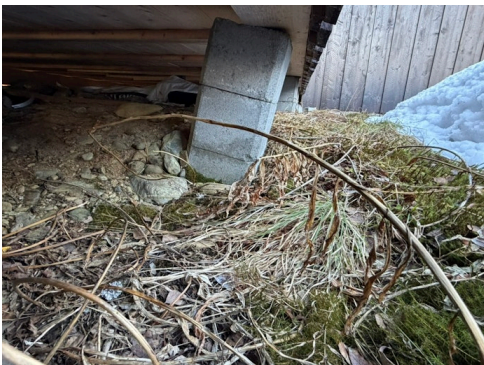
Skjevheter i pilar.

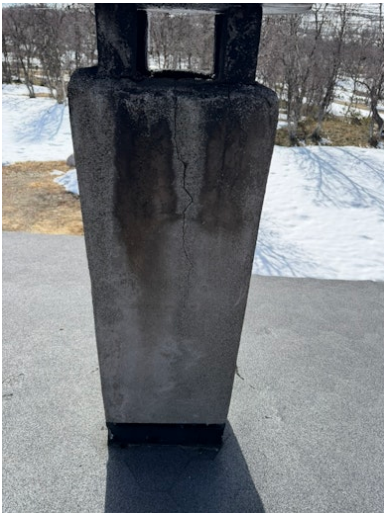
Piper / ildsteder: Ildfast plate mangler på gulvet under sotluke/feieluke på pipe. Sprekk i pipeelement ov tak.

Ildfast plate mangler på gulvet under sotluke/feieluke på pipe.
Sprekk i pipeelement ov tak.

Sprekk i pipeløpet over tak.

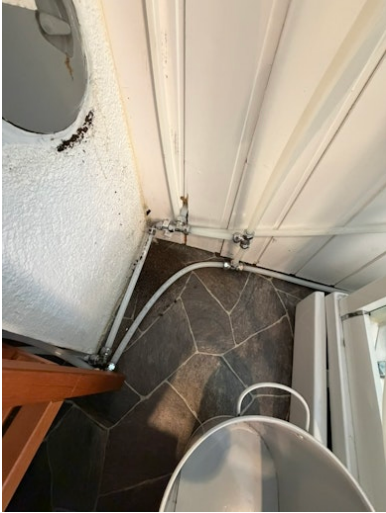
VVS: Manglende klamring av røropplegg. utførelsen på røropplegget er ikke fagmessig utført. Vanninntak kommer under innredning på bad. Rørgjennomføringer i gulvet er ikke fagmessig utført. Det er trukket vannrør av typen plast mellom bad og kjøkken. Det er kun brukt det innvendige til rør-i-rør systemet. Det skal ved bruk av rør-i-rør også brukes ytter-rør. Overgangen mellom ytter og inner-rør skal tettes slik at eventuelt lekkasjevann føres til rom med sluk.

Rørplegg.

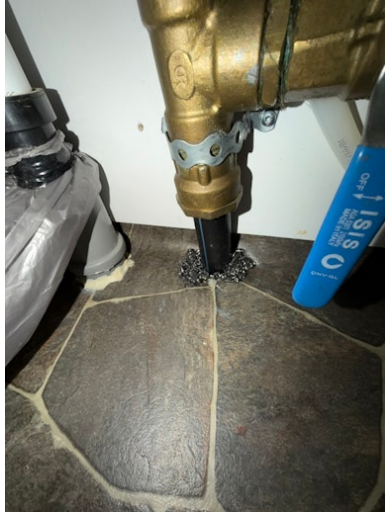
Rørgjennomføringer i gulv.
