Tilstandsrapport

Fritidsbolig

Brennaveien 1201, 8313 KLEPPSTAD

Befaringsdato: 18.04.2026

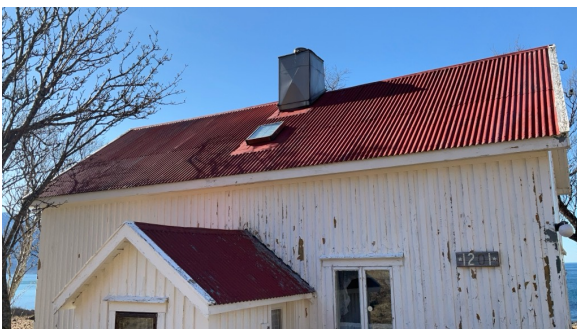
Vurdering av avvik:

- Det er påvist skader eller avvik på selve taktekkingen.
- Mer enn halvparten av forventet brukstid er passert på taktekkingen.
- Mer enn halvparten av forventet brukstid er passert på undertak.

Mye rust

- Tidspunkt for utskiftning av undertak nærmer seg.
- Tidspunkt for utskiftning av taktekking nærmer seg.

Kostnadsestimat: 200 000 - 500 000

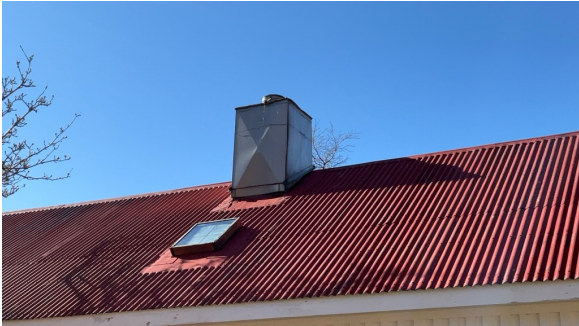
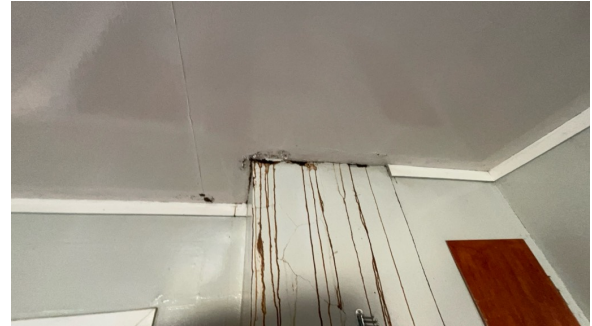
Nedløp og beslag

Vurdering av avvik:

Kostnadsestimat kan bli over 20.000,-

Kostnadsestimat: Under 20 000

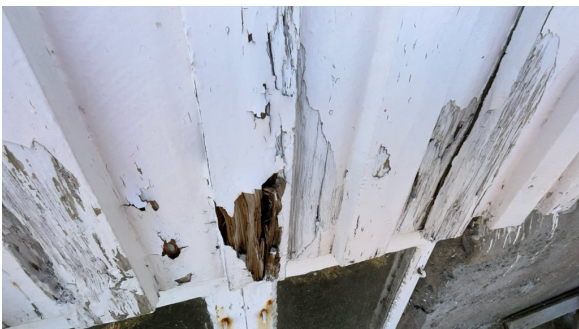
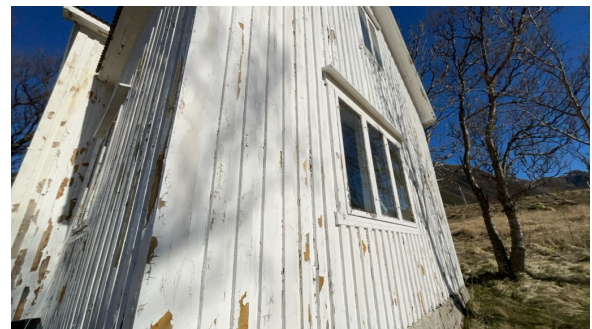
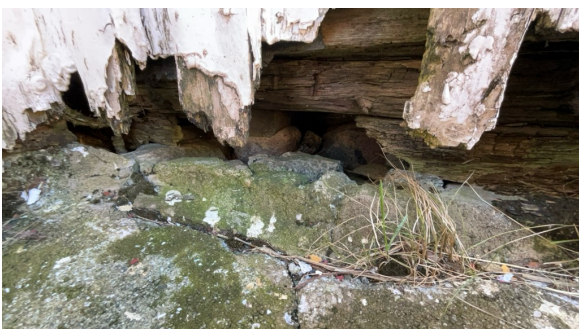
! TG 3 Veggkonstruksjon

- Det er påvist betydelige råteskader i bordkledningen.
- Det er avvik:
- Det er ingen eller liten lufting i nedre kant av kledning mot grunnmur.

- Andre tiltak:
- Råteskader i bordkledningen vil fortsette å utvikle seg både i tiliggende bordkledning og til bakenforliggende veggkonstruksjon, dersom en ikke foretar tiltak.

Råteskadet kledning og svill må skiftes ut for å hindre videre skade på konstruksjonen.

Det bør også etableres tilstrekkelig lufting i nedre kant av kledningen mot grunnmur for å redusere risiko for fremtidige råteskader.

Dersom tiltak ikke utføres, kan det oppstå ytterligere råte og svekkelse av bærende konstruksjoner, noe som kan medføre kostbare reparasjoner.

Kostnadsestimat: Over 500 000

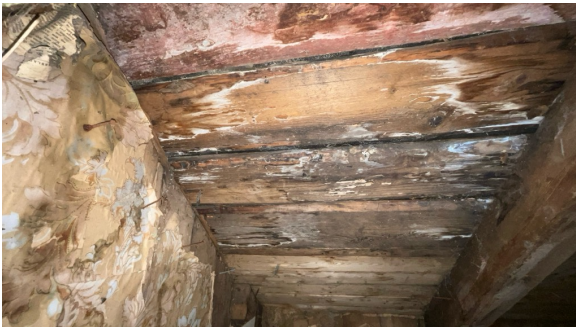
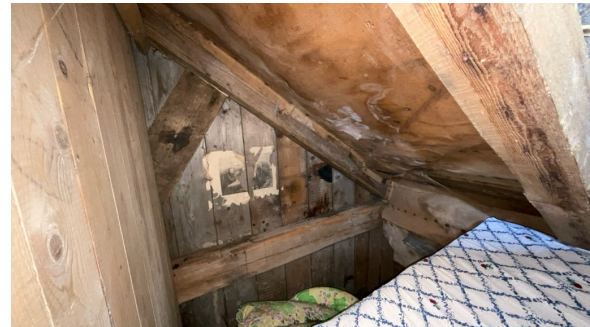
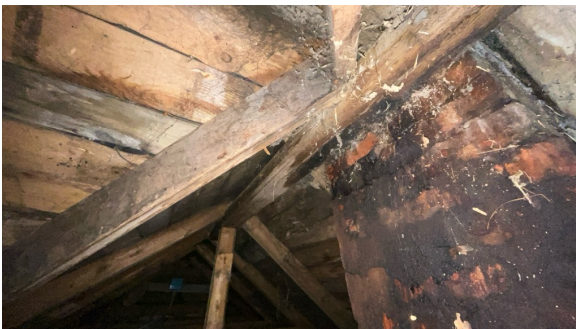
Takkonstruksjon/Loft

- Det er påvist fukt-/råteskader i takkonstruksjonen.
- Det er påvist fuktskjolder/skader i takkonstruksjonen.

- Konstruksjonene må sikres mot råte, sopp og skadedyr.
- Råteskadede konstruksjoner må skiftes ut.

Det må gjøres nærmere undersøkelser for å kartlegge omfanget av fukt- og råteskadene. Skadede konstruksjoner må utbedres eller skiftes ut for å hindre videre forringelse, redusert bæreevne og risiko for sopp- og råteutvikling. Kostnadsestimat usikkert, sees i sammenheng med skifte av taktekke.

Kostnadsestimat: 100 000 - 200 000

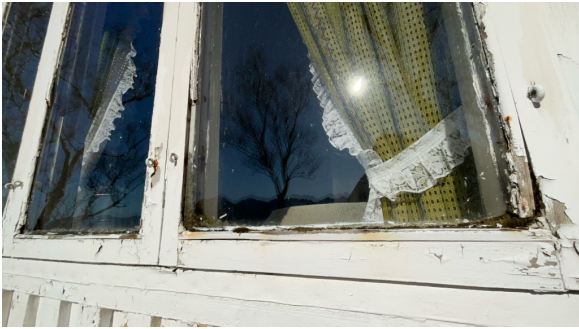
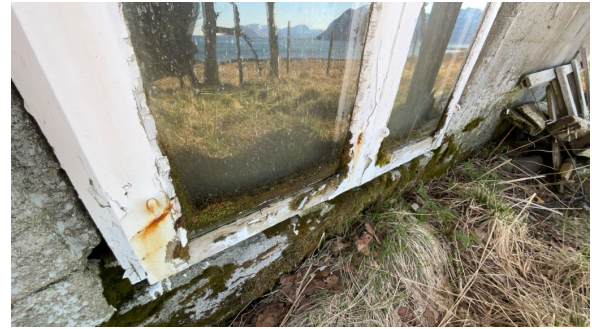
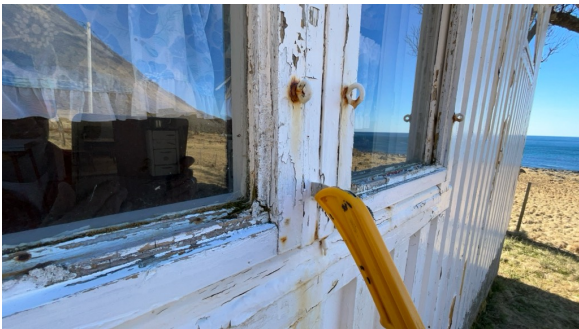
- Det er påvist et betydelig antall vinduer med punkterte eller sprukne glassruter.
- Det er påvist vinduer med fukt/råteskader.

- Vinduer med råteskader må erstattes med nye.

Vinduer med råteskader må skiftes ut for å hindre videre forringelse og unngå følgeskader på omkringliggende konstruksjoner.

Punkterte eller sprukne glassruter bør byttes for å sikre tilstrekkelig isolasjon og forhindre inntrenging av fukt, som kan føre til ytterligere skader og økte vedlikeholdskostnader.

Kostnadsestimat: 100 000 - 200 000

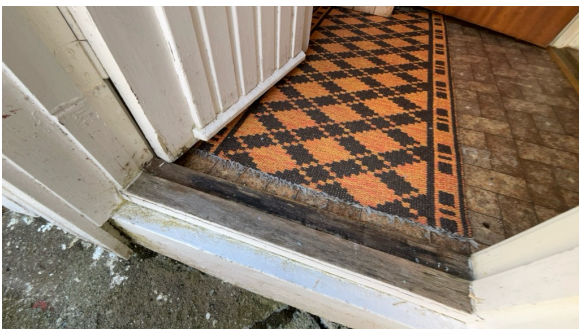
TG 3 Dører

- Det er påvist dør(er) med fukt/råteskader.

- Døren(e) står foran utskiftning.

Kostnadsestimat: Under 20 000

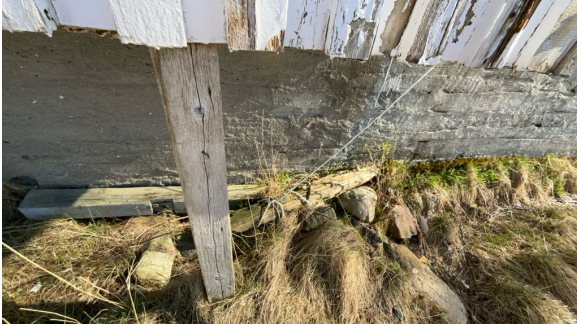
TG 3 Andre utvendige forhold

- Det er avvik:

Løse pilarer med råte bør utbedres for å sikre konstruksjonens stabilitet og forhindre ytterligere skade eller sammenbrudd. Manglende utbedring kan føre til redusert bæreevne og økt risiko for skader på bygningen.

Kostnadsestimat: Under 20 000

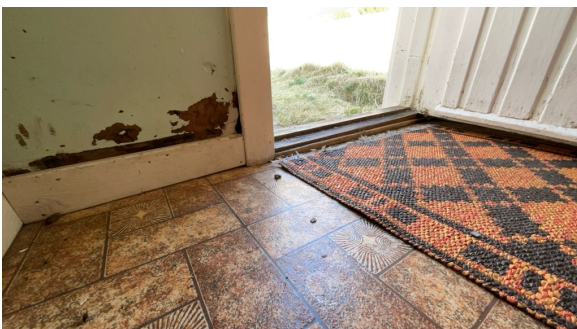
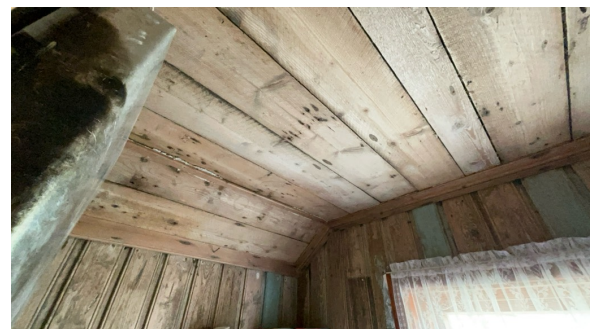
! TG 3 Bislag/entre

- Det er avvik:

Store skjevheter. Fuktskader.

Store skjevheter og fuktskader bør utbedres for å hindre videre forringelse av konstruksjonen og redusere risiko for følgeskader som råte, sopp og redusert bæreevne.

Kostnadsestimat: 100 000 - 200 000

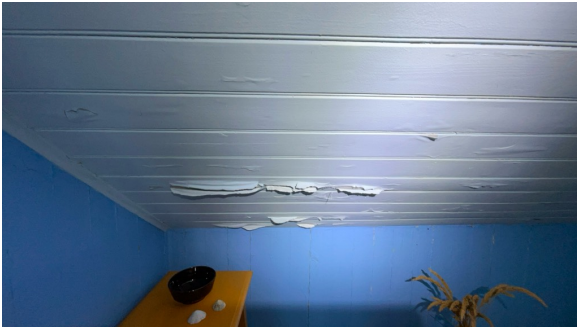
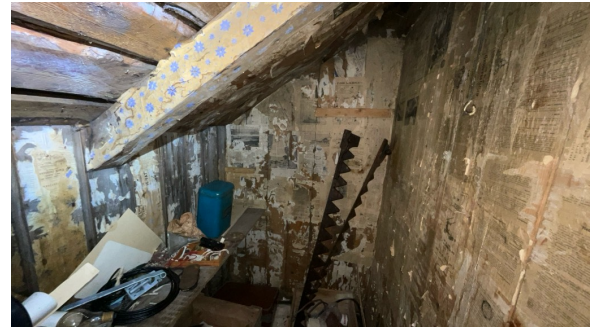
! TG 3 Overflater

- Det er stedvis påvist synlige skader på overflater.

Kostnadsestimat: 100 000 - 200 000

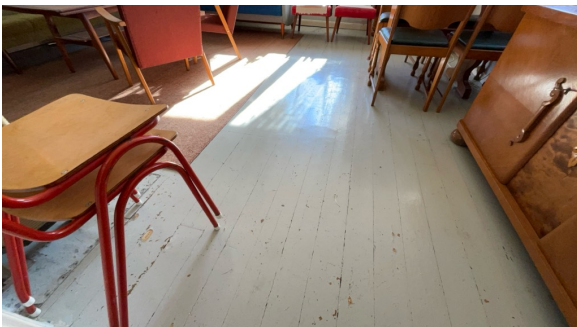
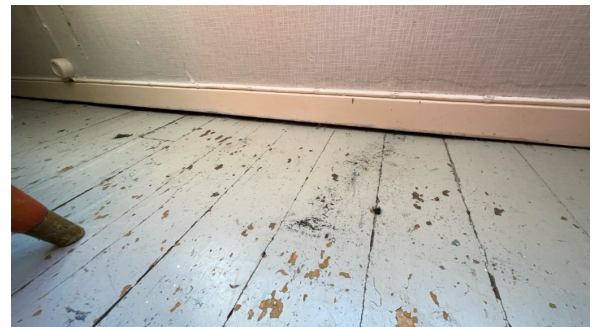
TG 3 Etasjeskille/gulv mot grunn

- Målt høydeforskjell på over 30 mm gjennom hele rommet. Tilstandsgrad 3 gis med bakgrunn i standardens krav til godkjente måleavvik.
- Det er påvist skader på konstruksjoner i krypkjeller som er forårsaket av råte eller sopp.

- Gjennomføre ytterligere undersøkelser og foreta utbedring av skade.

Det bør gjennomføres utbedring av skader forårsaket av råte eller sopp i konstruksjonene i krypkjeller for å hindre videre forringelse og redusere risiko for svekket bæreevne.

Manglende utbedring kan føre til ytterligere skader på konstruksjonen, redusert bokomfort og økt risiko for fuktskader og soppvekst.

Kostnadsestimat: 100 000 - 200 000

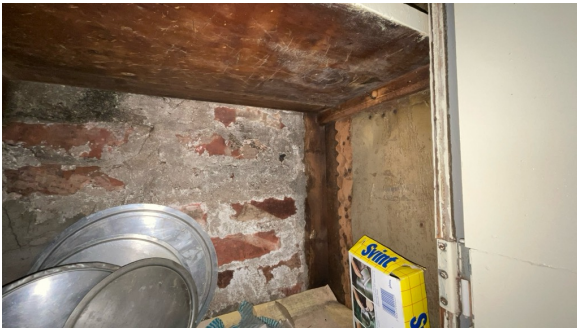
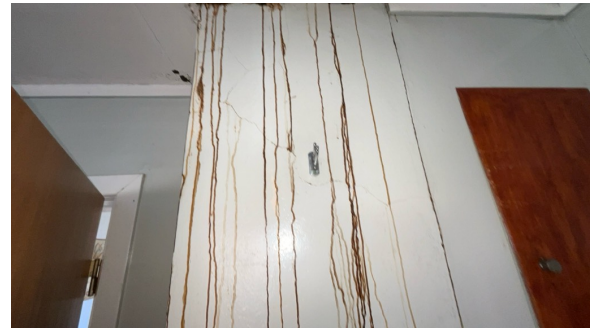
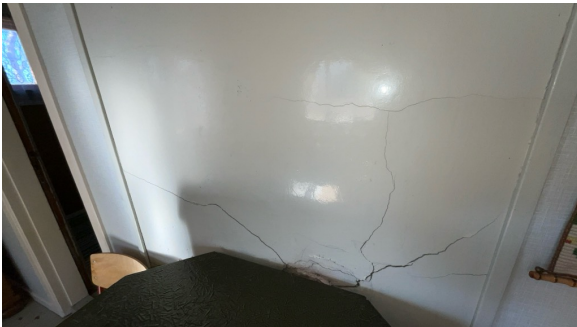
TG 3 Pipe og ildsted

- Avstanden mellom ildstedet og brennbart materiale er for liten.
- Det er påvist sprekker og/eller riss i pipe.
- Pipevanger er ikke synlige.
- Pipa har rennemerker etter sotvann.

Pipen må rives og bygges opp på nytt, eller eventuelt skiftes til stålpipe, for å sikre forskriftsmessig avstand til brennbart materiale og utbedre sprekker og riss.

Dersom tiltak ikke gjennomføres, er det økt risiko for brann og lekkasje av sotvann, samt at skjulte skader på pipevanger ikke kan utelukkes.

Kostnadsestimat: 100 000 - 200 000

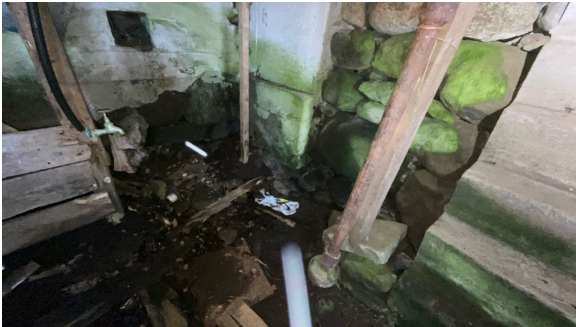
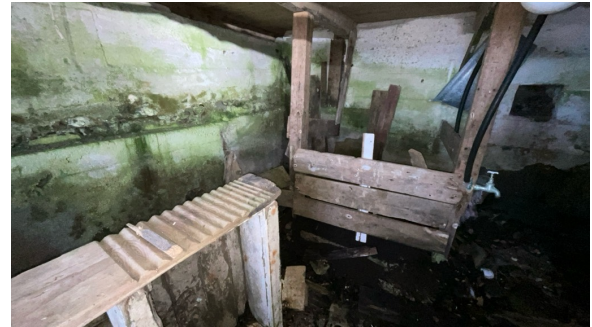
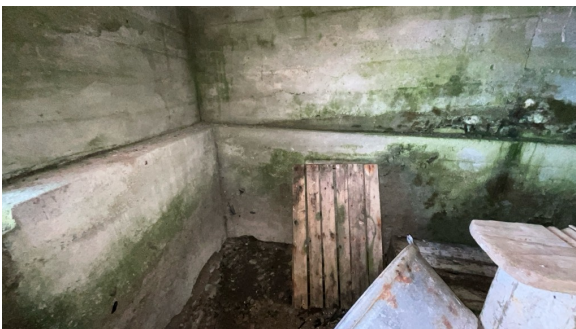
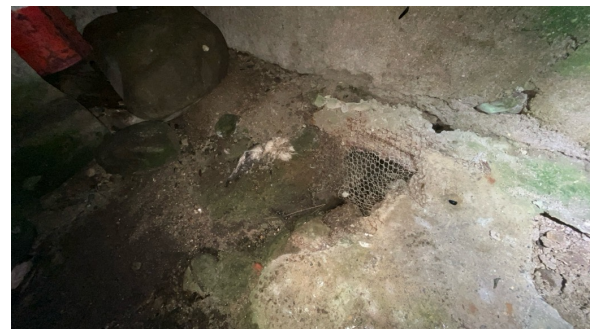
! TG 3 Kryp Kjeller

- Det er påvist skader på konstruksjoner i kryptjeller som er forårsaket av råte eller sopp.
- Det er manglende fuktsperre på bakken.

- Fuktsperre på bakken bør etableres.

Kostnadsestimat: 20 000 - 100 000

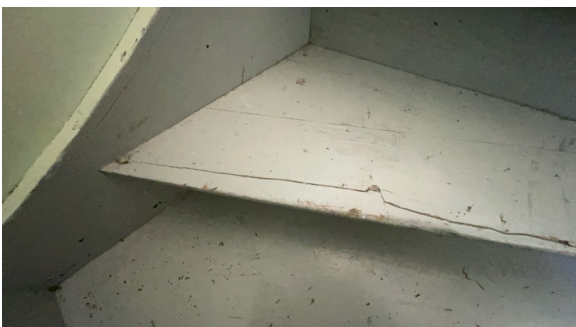
TG 3 Innvendige trapper

- Trappen har store skader.

Trappen bør skiftes ut eller omfattende utbedres for å sikre trygg bruk og forhindre risiko for fallskader. Skader på trappen kan medføre fare for personskade og redusert brukssikkerhet.

Kostnadsestimat: 20 000 - 100 000

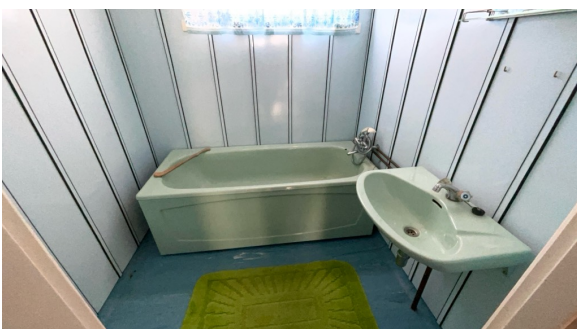
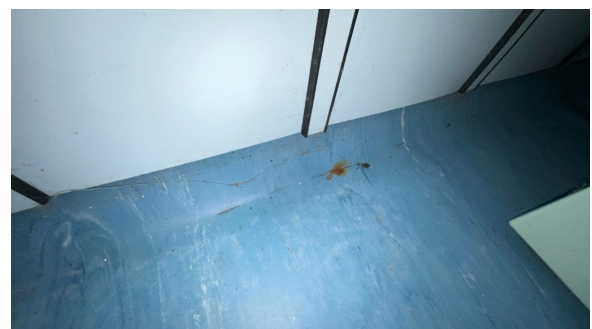
1. ETASJE > BAD

Sprekker i belegg. Utettheter i rørgjennomføringer. Alder.

Våtrommet bør totalrenoveres, inkludert utbedring av sprekker i belegg og utettheter ved rørgjennomføringer, for å sikre tilfredsstillende tetthet og funksjon etter dagens krav.

Dersom tiltak ikke gjennomføres, er det økt risiko for fuktskader i underliggende konstruksjoner, med påfølgende fare for råte, sopp og redusert levetid på bygningsdelene.

Kostnadsestimat: 200 000 - 500 000

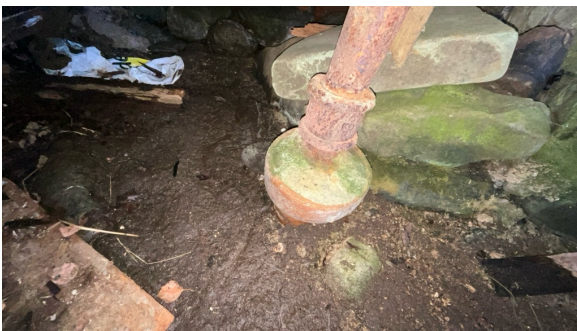
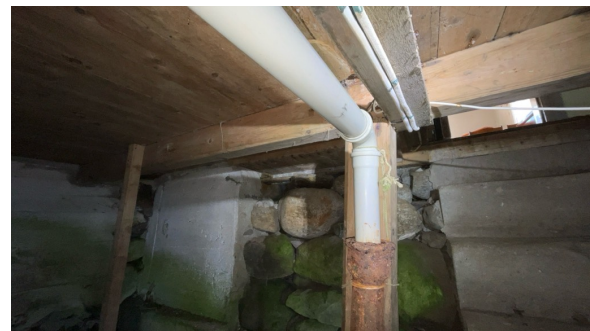
TG 3 Avløpsrør

Vurdering av avvik:

Siden mer enn halvparten av forventet brukstid er passert på innvendige avløpsledninger, bør det vurderes utskiftning eller nærmere undersøkelser for å unngå risiko for lekkasjer, tette rør og følgeskader som fukt eller råte i tilstøtende konstruksjoner.

Kostnadsestimat: 20 000 - 100 000

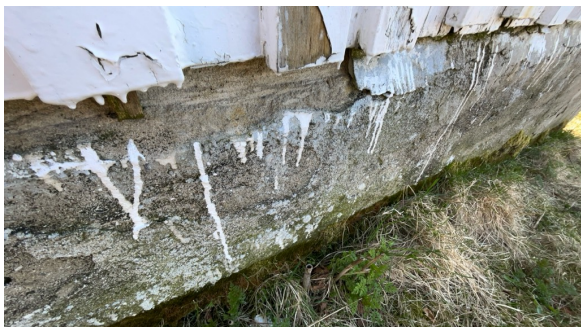
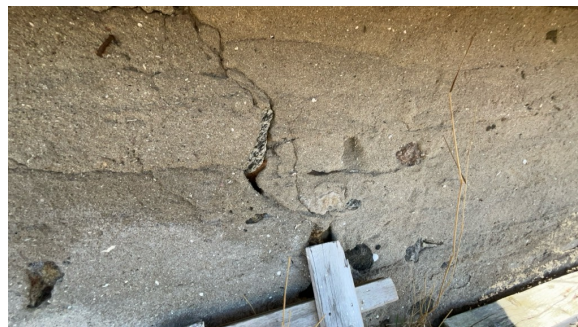
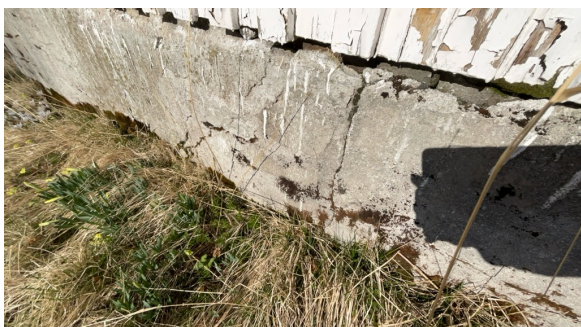
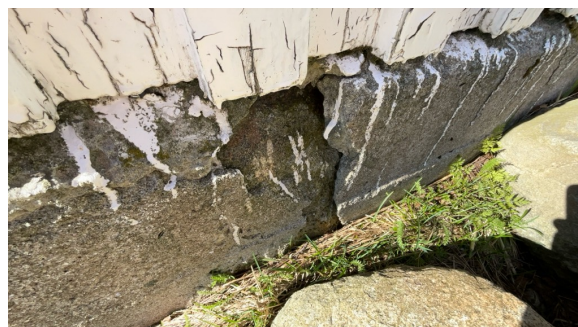
TG 3 Grunnmur og fundamenter

- Grunnmuren har sprekke dannelser.

Sprekkdannelser i grunnmuren bør undersøkes nærmere for å avdekke årsak og omfang.

Dersom sprekken ikke utbedres, kan dette føre til ytterligere skadeutvikling, redusert bæreevne og økt risiko for fuktinntrenging i konstruksjonen.

Kostnadsestimat: 100 000 - 200 000

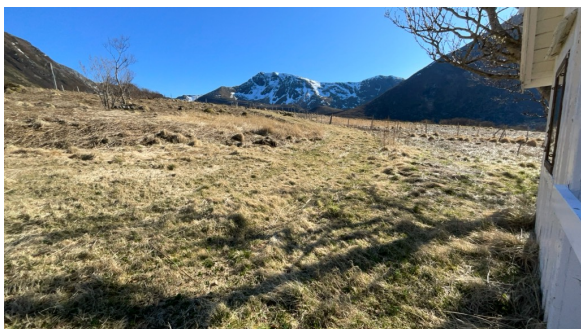
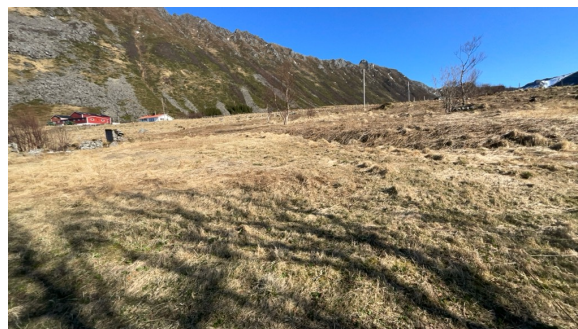
Terrengeforhold

Vurdering av avvik:

- Det bør foretas terrengjusteringer.

Kostnadsestimat: 100 000 - 200 000
