Tilstandsrapport

Enebolig

Gjerdsvollen 1, 4045 HAFRSFJORD

Befaringsdato: 12.05.2026

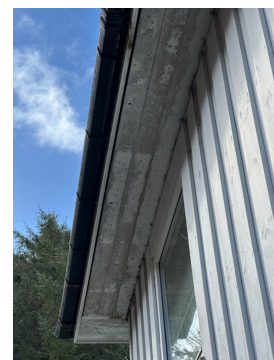
- Det er påvist spredte råteskader i bordkledningen.
- Det er ingen musesperre i nedre kant av konstruksjon.
- Det er værslitt/oppsprukket trevirke/trepaneler.

- Det må foretas tiltak for å lukke avviket.
- Musesperre må etableres.
- Råteskadet trekledning må skiftes ut.

Det bør gjennomføres rengjøring og overflatebehandling av kledningen for å fjerne svertesopp og beskytte treverket mot videre angrep. Manglende tiltak kan føre til økt nedbrytning av treverket og redusert levetid på fasaden.

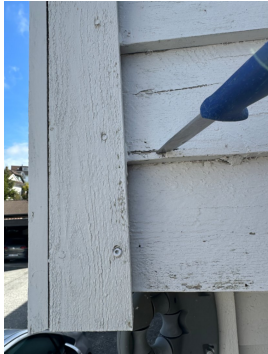
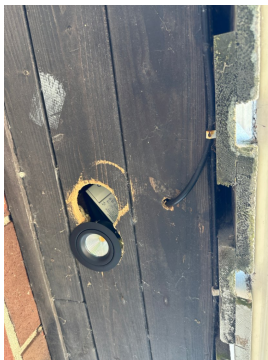
Det er åpninger under kledning etter montasje av lys.

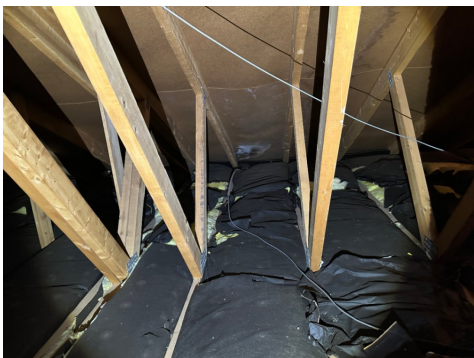
- Det er begrenset/dårlig ventilering av takkonstruksjonen.
- Det er fra loft/kryp loft påvist indikasjoner på at det er punktering av dampspærre, som medfører svekket effekt av dampspærrefunksjonen.
- Det er påvist fuktskjolder/skader i takkonstruksjonen.

Det er skjolder i sutak som følge av tidligere lekkasjer i nedre del av takflate og ved gjennomføringer. Ingen fukt påvist ved befaring.

- Det bør gjøres lokale tiltak.
- Lufting/ventilering bør forbedres.

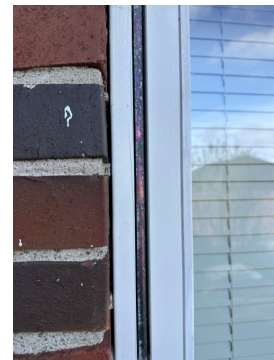
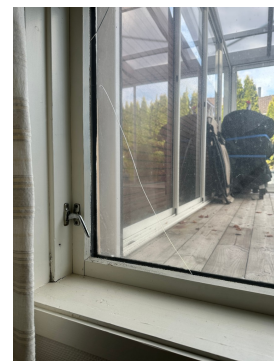
- Det er påvist at enkelte vinduer er vanskelig å åpne/lukke.
- Det er påvist avvik rundt innsetningsdetaljer.
- Det er påvist noen glassruter som er punktert eller sprukne.
- Karmene i vinduer er slitte og det er sprekker i trevirket.

- Vinduer med punkterte/sprukne glass må påregnes skiftes ut, enten hele vinduet eller kun selve glassene.
- Det må påregnes noe vedlikehold og at enkelte vinduer må skiftes ut.

Det bør utføres fagmessig tetting og fuging i overgangen mellom teglstein og vinduskarm for å hindre vanninntrengning og redusere risiko for fuktskader i omkringliggende konstruksjoner. Manglende tetting kan føre til råte, soppdannelse og forringelse av både vindu og vegg.

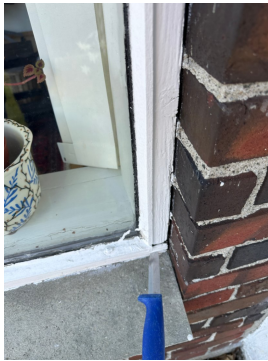
- Det er påvist vinduer med fukt/råteskader.

- Vinduer med råteskader må erstattes med nye.

Kostnadsestimat: 20 000 - 100 000

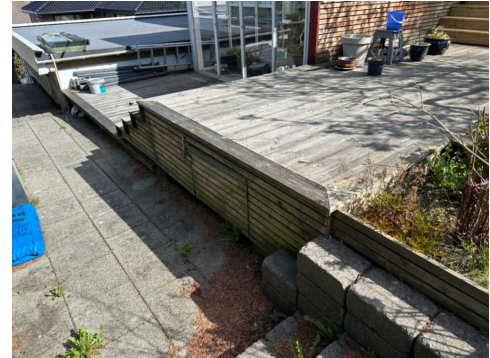
Det er påvist spredte råteskader i terrassebord.

Råteskadede terrassebord bør skiftes ut for å hindre videre forringelse av konstruksjonen og redusere risikoen for personskade eller ytterligere skader på terrassen.

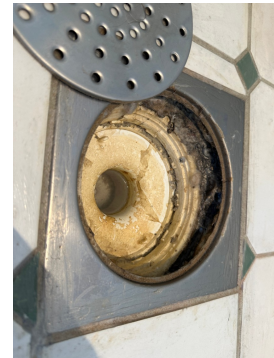
Det er synligere skjolder etter tidligere lekkasje rundt sluk. Det har vært lekkasje i overgang mot sluk for 2-3 år siden. Det er smurt membran/tettesstoff oppå fliser i dusj.

Sluk i gulv.

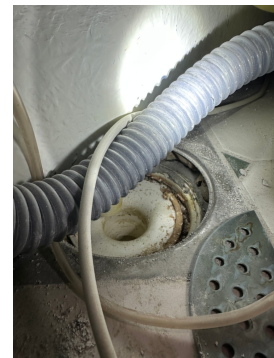
Sluk i gulv.

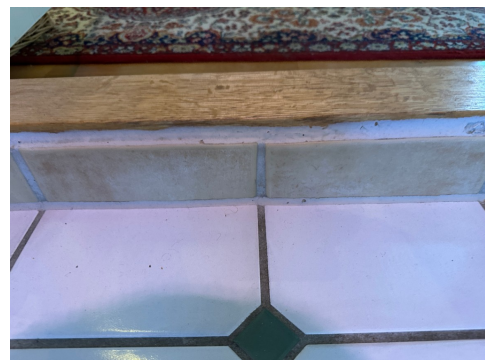
Overgang mot dørterskel.

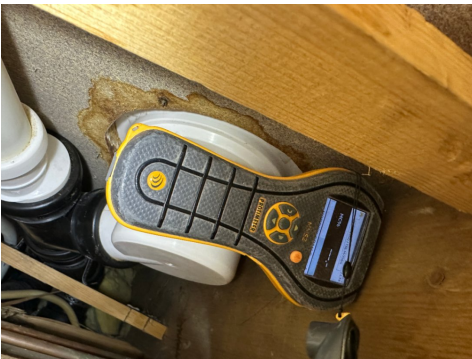
- Våtrommet må oppgraderes for å tåle normal bruk etter dagens krav. Benkeplate ved vask har oppsvelling pga. vannsøl. Enkelte fliser har sprekke, er løse og har bom (hulrom).

Rommet anbefales oppgradert til dagens krav og standard for våtrom.

Kostnadsestimat: 100 000 - 200 000

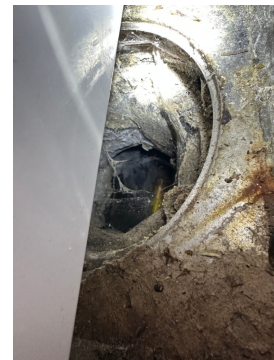
Sluk i gulv.

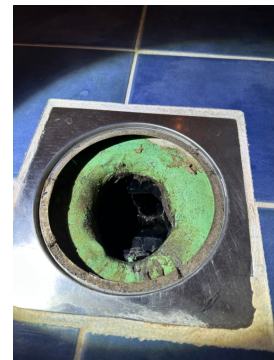
Sluk i gulv.

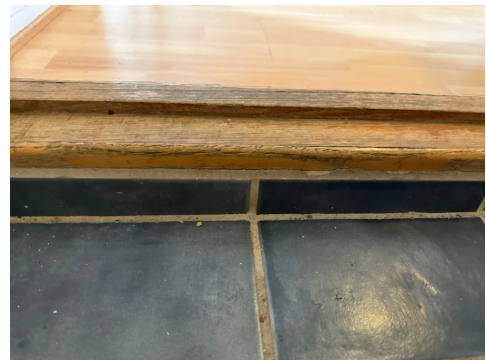
Overgang mot dørterskel.

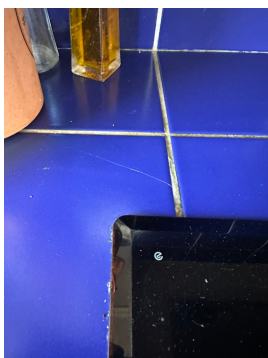
- Det er påvist skader på overflater/kjøkkeninnredning utover normal slitasjegrad.

Bunn i hjørneskap har skader.

- Det må påregnes lokal utbedring/utskifting.

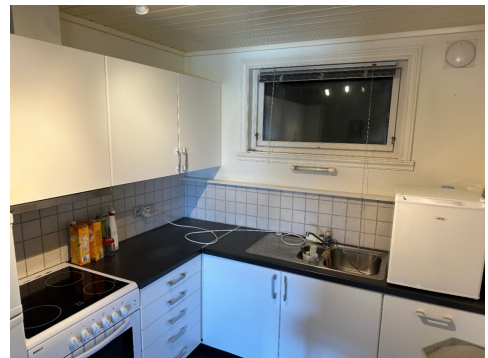
Ventilasjonsrør er ikke tapet tett mot ventilator, overgang har luftlekkasje.

Ventilasjonsrøret bør tettes forsvarlig mot ventilatoren for å hindre luftlekkasje.

Konsekvensen av manglende tetting er redusert effektivitet på avtrekket, samt risiko for spredning av matos og fukt til omkringliggende rom, noe som kan føre til dårligere innelima og potensielle fuktskader.

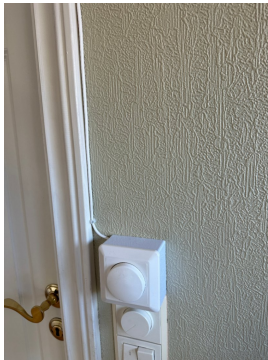
Det er ufagmessig opplegg med lampettledninger på soverom.
