# Tilstandsrapport

Tomannsbolig

Breidablikkveien 5 A, 8009 BODØ

# gnr. 31, bnr. 702, snr. 1

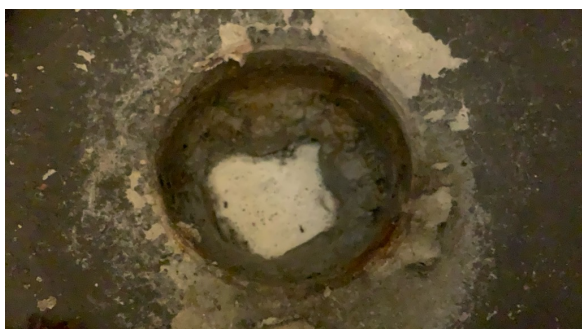
Store deler av forventet levetid er oppbrukt, og overflatene har redusert forventet levetid sammenlignet med nye løsninger. Malt betonggulv vil ha risiko for at fuktighet trenger inn i strukturen over tid

Det er eldre soilsluk og ikke noen form for tettesjikt da gulvet av betong er malt og overflater har sprukket opp. Malt betong vil naturlig tåle mere vann/fuktighet sett mot bad med trekonstruksjoner

- Det må etableres tilfredsstillende membran/tettesjikt i våtrommets våtsone. Alle forhold med tettesjikt, våtsone, sluk m.m. må dokumenteres. Manglende membran/tettesjikt medfører risiko for lekkasjer og fukt i konstruksjonen.
- Eldre sluk av støpejern er ofte utsatt for rust som kan medføre lekkasjer. Eventuelle lekkasjer kan medføre fuktskader på tilliggende konstruksjoner.

Kostnadsestimat: 100 000 - 200 000
