Tilstandsrapport

📍 Skovveien 5, 0257 OSLO

Befaringsdato: 12.04.2026

Oppdragsnr.: 22625-1021

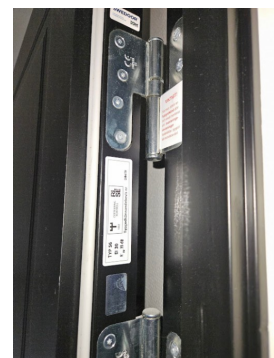
Påvist skade/riss/hakk på dørkarm og manglende deksel rundt låssylinder.

- Skader i dørkarm er i hovedsak av estetisk karakter, men kan gi redusert beskyttelse mot slitasje og fukt over tid.
- Manglende deksel rundt låssylinder kan føre til økt slitasje og redusert beskyttelse av låsemekanismen.
- Forholdene har begrenset betydning for funksjon, men kan påvirke utseende og vedlikeholdsbehov.

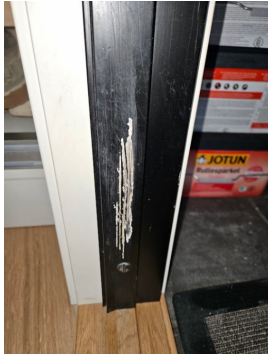
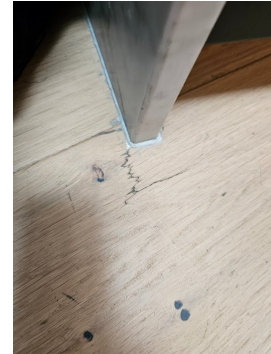
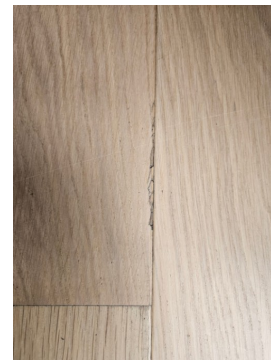
TC 2 Overflater

- Overflater har en del slitasjegrad utover det en kan forvente.
- Det er påvist skader på overflater.

Påvist skader/sprekker/hakk/riss og knirk.

- Skader som hakk, riss og sprekker er i hovedsak av kosmetisk karakter, men kan forverres ved videre slitasje.
- Knirk kan oppleves som sjenerende og indikere bevegelser i gulvkonstruksjonen.
- Forholdet har normalt begrenset betydning for konstruksjon, men kan påvirke brukskomfort og opplevd standard.

- Gjennomføre ytterligere undersøkelser og foreta utbedring av skade.

- Utføre lokale utbedringer som sliping og overflatebehandling ved behov.
- Etterfeste gulvbord for å redusere knirk.
- Ved større skader kan det være aktuelt å skifte deler av eller hele gulvet.

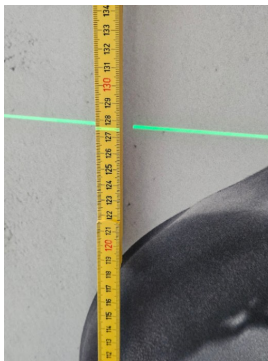
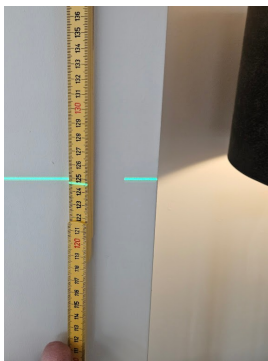
- Det er målt høydeforskjell på mellom 15-30 mm gjennom hele rommet. Tilstandsgrad 2 gis med bakgrunn i standardens krav til godkjente måleavvik.

- Målt høydeforskjell på 15–30 mm overstiger anbefalte toleranser og gir tilstandsgrad 2.
- Skjevheter kan påvirke bruk, møblering og gi økt slitasje på overflater.
- Kan indikere mindre bevegelser i konstruksjonen.
- Forholdet vurderes ikke som akutt, men kan ha betydning for komfort og opplevd standard.

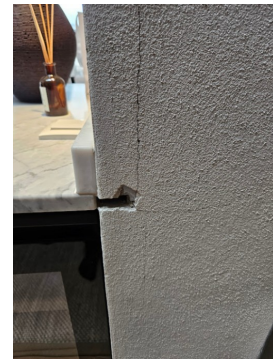
TG 2 Pipe og ildsted

- Det er påvist sprekker og/eller riss i pipe.
- Det er påvist sprekker og/eller riss i pipe.

- Sprekker og riss i puss kan gi redusert overflatebeskyttelse og estetisk forringelse.
- Dersom skadene utvikler seg, kan det føre til videre nedbrytning av overflaten.
- Forholdet har normalt begrenset betydning for funksjon, men bør følges opp.

- Kontrollere omfang og årsak til sprekker/riss i pipeussen.
- Utføre reparasjon av puss, herunder utbedring av riss og ny overflatebehandling.

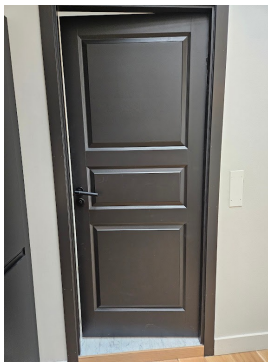
TG 2 Innvendige dører

- Det er påvist avvik som tilsier at det bør foretas tiltak på enkelte dører.
- Påvist skjevhet på dørblad til badetrom.

- Skjevhet kan gi redusert funksjon, som dårlig lukking eller behov for kraft ved bruk.
- Kan medføre utetthet og redusert tetthet mot fukt og lukt fra våtrommet.
- Økt slitasje på hengsler og beslag over tid.
- Forholdet påvirker primært funksjon og brukskomfort.

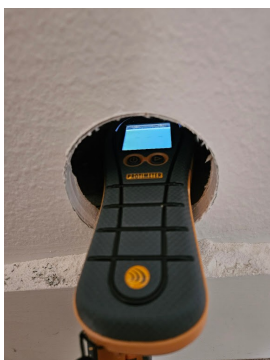
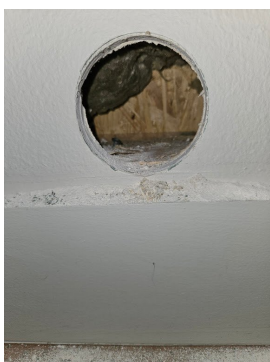
Tilliggende konstruksjoner våtrom

Det ble boret hull i tilstøtende veggen mot badet, samt fuktkontrollert med egnet fuktmåleverktøy, ingen forhøyet fuktverdi på befaringsdagen.
