# Tilstandsrapport

Tomannsbolig

Kloppedalsvegen 32, 5221 NESTTUN

# gnr. 41, bnr. 177, snr. 2

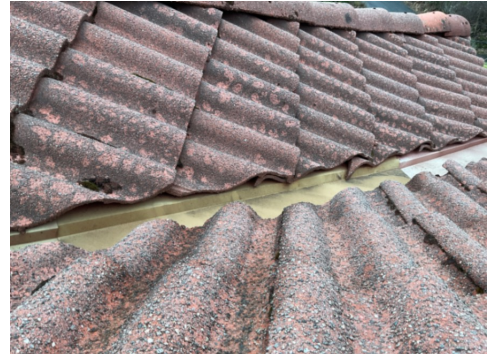
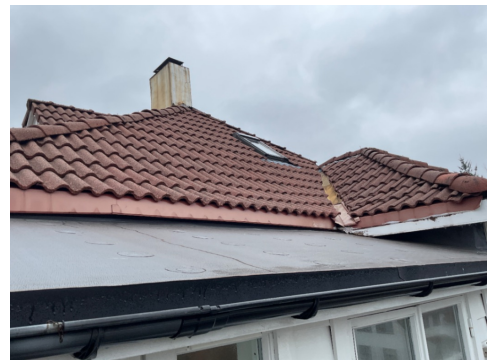
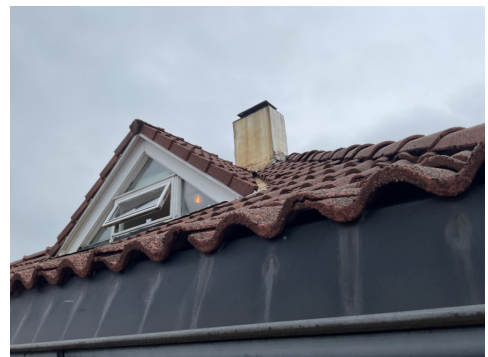
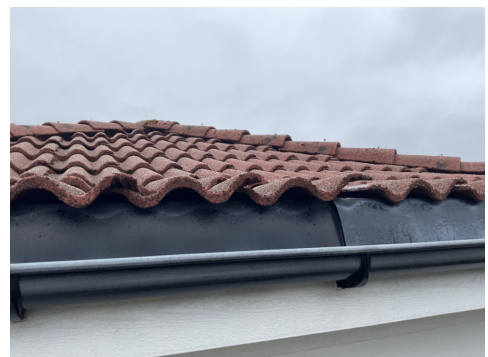
Tidspunkt for utskifting nærmer seg.  
Det anbefales ny undertekking/duk, rekter, lekter og tekking.

**Kostnadsestimat: 200 000 - 500 000**

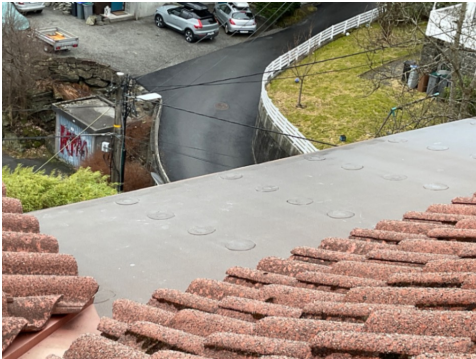
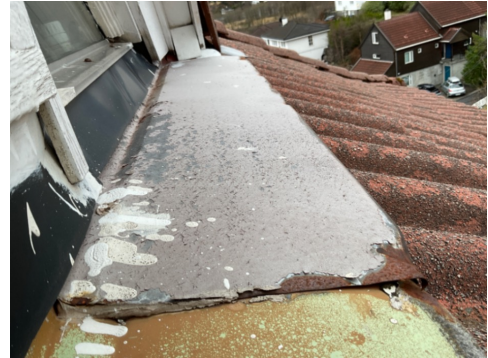
Slitte beslag

- Det er ikke tilfredsstillende bortledning av vann fra taknedløp ved grunnmur.
- Det er påvist avvik i beslagløsninger.
- Det mangler snøfangere på hele eller deler av taket, men det var ikke krav om dette på byggemeldingstidspunktet.
- Det mangler tilfredsstillende adkomst til pipe for feier.
- Mer enn halvparten av forventet brukstid er passert på renner/nedløp/beslag.

- Andre tiltak:
- Det må foretas tiltak for å lukke avviket.
- Det bør lages system for bortledning av vann fra taknedløp ved grunnmur.
- Overvåk tilstanden jevnlig. For å få tilstandsgrad 0 eller 1 må beslag/renner/nedløp skiftes ut, men tidspunktet for når dette er nødvendig er vanskelig å si noe om.

Snøfangere må monteres..

I forbindelse med skiftning av taktekking, vil det være naturlig å skifte renner, sløyser, nedløp, beslag mm.

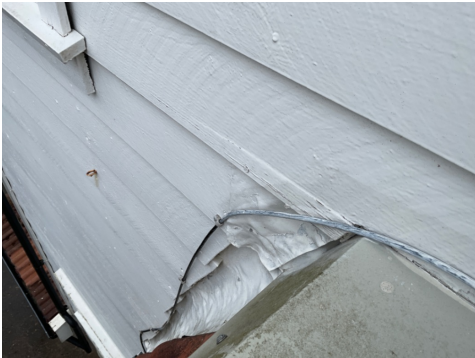
- Hele takkonstruksjonen er gjenbygget. Det er ingen mulighet til vurdering utover alder og observasjoner fra underliggende etg.
- Det er avvik:

Det anbefales å kontrollere takkonstruksjonen mht lufting, isolering og dampsperre.

Ved ny taktekkning bør utvendig lufting av konstruksjonen vurderes.

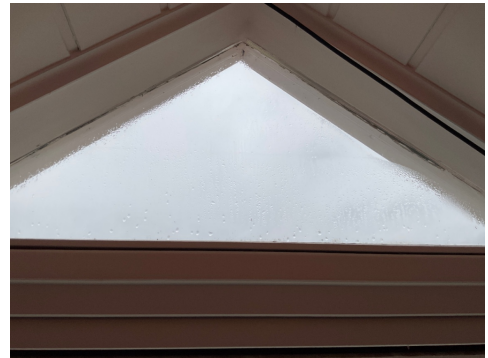
Punkttert isolerglass, loft

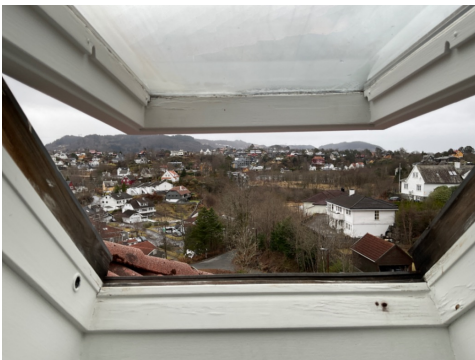
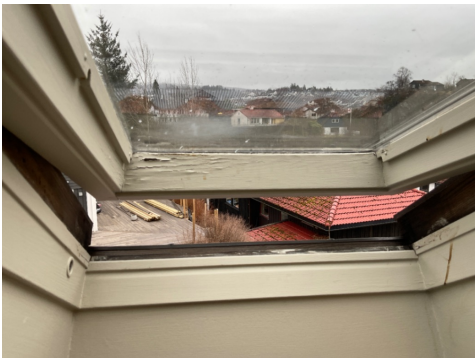
Kostnadsestimat på 20 000-100 000 inkluderer takvinduer + vinduer i ark mot vest.

**Kostnadsestimat: 20 000 - 100 000**

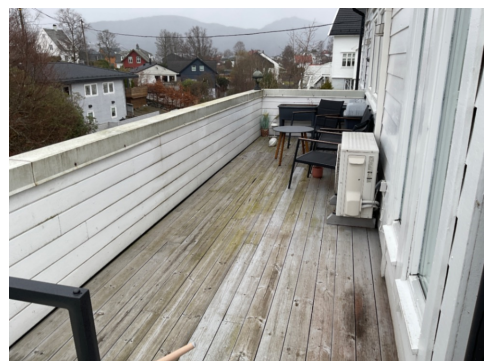
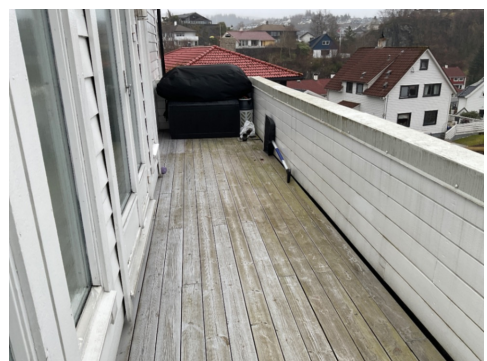
Terssedør er moden for utskifting.

**Kostnadsestimat: Under 20 000**

Enkelte bord må skiftes.

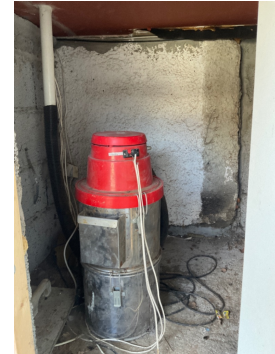
Kryprom mot vest.

Det er ikke fuktsperre mot grunn.

Overlapp skjøtene med ca. 20 cm. og sørg for at hele overflaten på bakken blir dekket. Tape alle skjøter med fuktsperretape, og hvis mulig tapes også plastens kanter mot nedre del av grunnmuren.

Legg også på noen steiner for å holde plasten på plass.

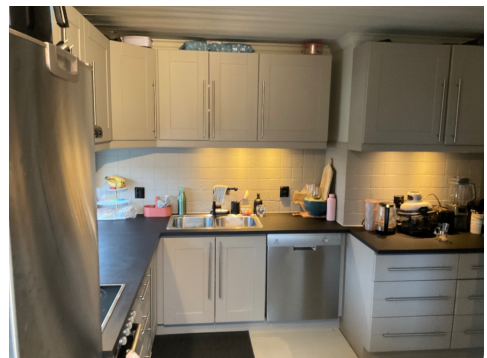
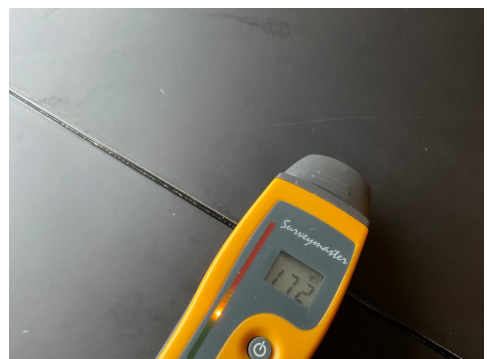
Det er foretatt kontroll med fuktindikator og det ble registrert noe fukt i skjøt på benkeplate.

Noe fuktutslag i skjøt på benkeplate

Skjøt på benkeplate kan silikoneres for å hindre fuktopptak, evt skifte benkeplaten.

Det er behov for ny stekeovn og keramisk topp.

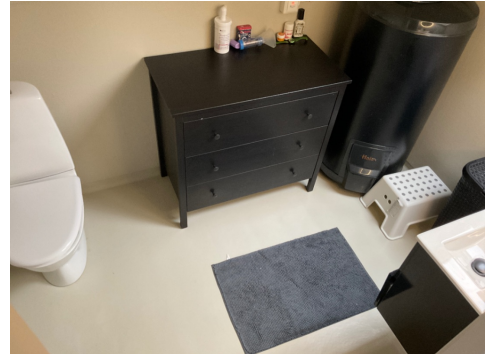
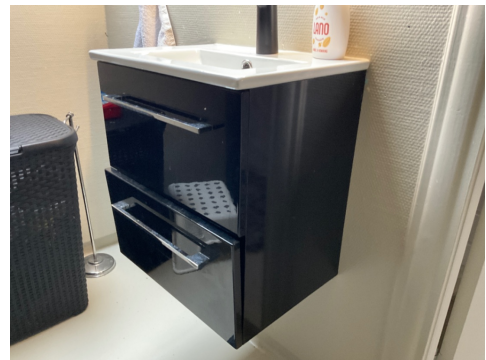
Løs skuff

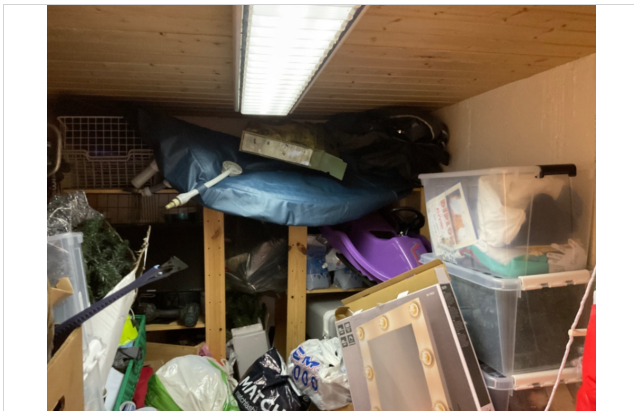
I flg egenerklæring er det noe fukt i nedre del av vegg, samt i vindu.

Det anbefales bedre ventilering, evt avfukter.
