# Tilstandsrapport

Enebolig

Øvre Bergegarda 47, 2862 FLUBERG

Befaringsdato: 19.04.2026

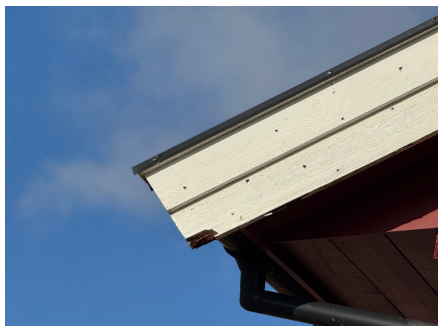
Utskifting av dekkbord med råteskade må påregnes.

Råteskade i dekkbord

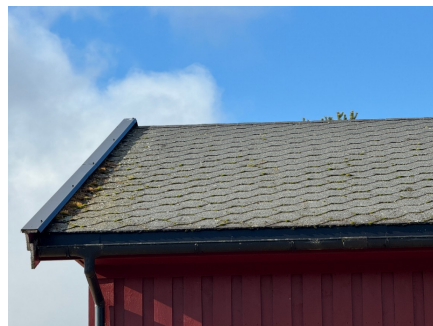
Mose på taktekkingen

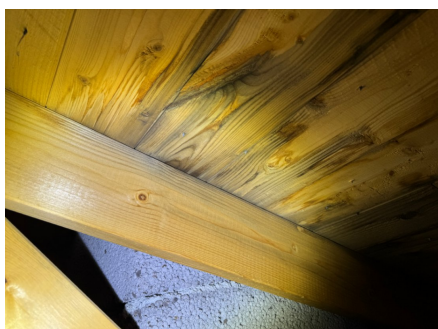
Fuktmerker observert rundt pipe der det er målt noe forhøyede verdier ved befarings som kan indikere noe lekkasje eller kondensering fra beslag.

Fuktmerker rundt pipe

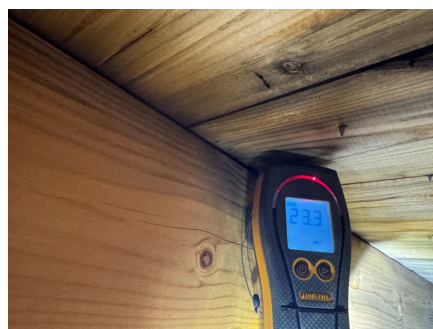
Forhøyede fuktverdier som indikerer at det er noe lekkasje/kondensering rundt gjennomføring.

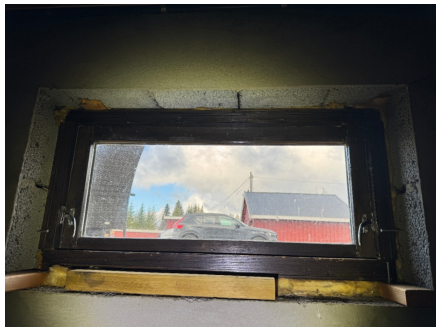
Ikke montert utforinger/lister rundt vindu i grunnmur

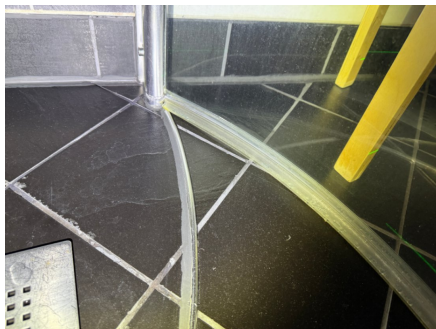
Det er ingen membranoppkant mot terskel og dette sammen med flatt gulv vil medføre risiko for at vann renner ut av rommet ved en eventuell lekkasje der vann renner ut på gulv.

List på gulv under dusjdører for å forhindre at bruksvann renner ut over gulv i rommet.

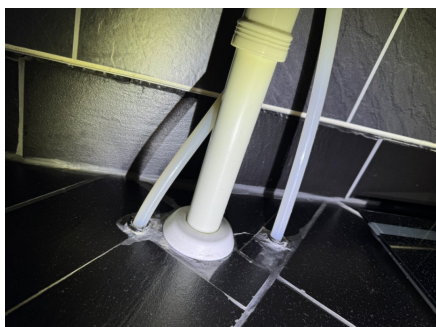
Bilde av rørgjennomføringer i gulv. Ingen tegn til mansjetter rundt rør

Om mulig anbefales det at dokumentasjon av utførelse med tettesjikt i rommet innhentes.

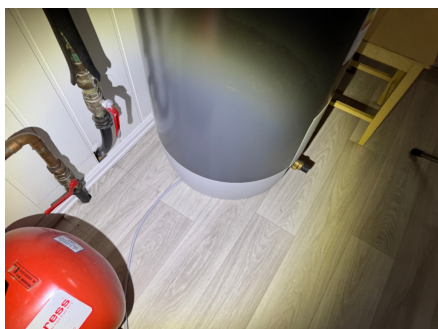
- Det er ikke behov for utbedringstiltak siden anlegget fungerer i dag, men ut ifra alder kan skader plutselig oppstå på eldre anlegg.

Stoppekran plassert i kjeller

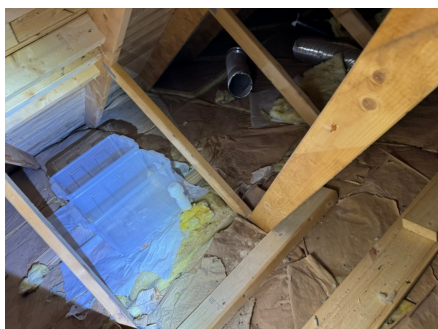
- Det er ikke behov for utbedringstiltak siden anlegget fungerer i dag, men ut ifra alder kan skader plutselig oppstå på eldre anlegg.

Durgoventil montert på loft

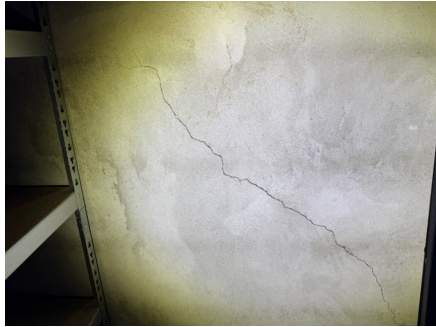
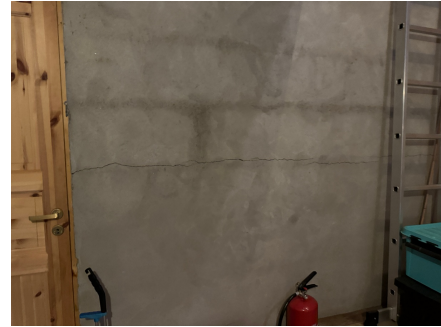
- Det er registrert horisontalriss som er symptom på jordtrykk.
- Det er registrert skråriss som er symptom på setninger.

Opplyst at sprekker i grunnmur oppsto kort tid etter oppføring av boligen og at dette har vært stabilt etter dette av eier.

- Lokal utbedring må utføres.

Anbefales at sprekker i grunnmur utbedres. TG satt ut fra alder og nevnte punkter.

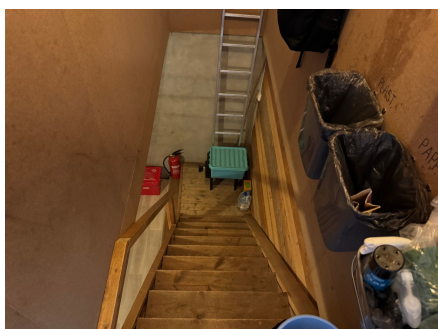
- Åpninger i rekkverk er større enn dagens forskriftskrav til rekkverk i innvendige trapper.
- Åpninger mellom trinn i innvendig trapp er større enn dagens forskriftskrav.
- Det er avvik i rømningsveier.
- Det er ikke foretatt radonmålinger, og bygget er heller ikke utført med radonsperre.
- Rekkverket på balkong eller terrasse er for lavt i forhold til dagens krav.
- Rekkverkshøyder er under dagens forskriftskrav til rekkverk i innvendige trapper.

Trapp av tre til kjeller

- Åpninger i innvendige trapper er såpass store at det ut ifra sikkerhetsmessige forhold anbefales å lage mindre åpninger.
- For å avklare omfanget av avvik ved rømningsveier bør det innhentes en brannteknisk vurdering.
- Rekkverket på innvendige trapper er såpass lavt at det på grunn av sikkerhetsmessige forhold anbefales økning av høyde.
- Det bør gjennomføres radonmålinger.
- Det er ikke krav om utbedring av rekkverkshøyde opp til dagens forskriftskrav.
