# Tilstandsrapport

Fritidsbolig

Bastoveien 106, 1684 VESTERØY

Befaringsdato: 26.04.2026

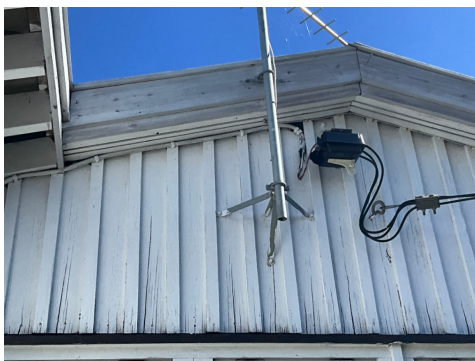
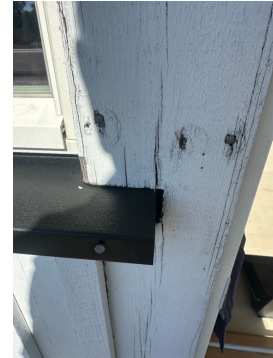
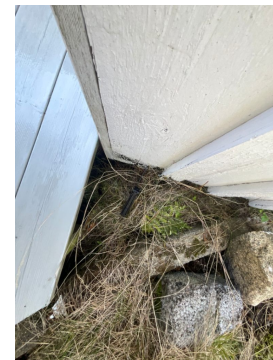
- Det er ingen eller liten lufting i nedre kant av kledning mot grunnmur.
- Det er påvist spredte råteskader i bordkledningen.
- Det er ingen musesperre i nedre kant av konstruksjon.
- Det er værslitt/opsprukket trevirke/trepaneler.

Bildet viser råte i kledning.

- Musesperre må etableres.
- Det bør foretas tiltak for å bedre lufting av kledningen.
- Råteskadet trekledning må skiftes ut.
- Råteskader i bordkledningen kan fortsette å utvikle seg både i tilliggende bordkledning og til bakenforliggende veggkonstruksjon, dersom en ikke foretar tiltak.
- Det må foretas tiltak for å lukke avviket.

Råteskadet og værslitt trekledning bør skiftes ut, og det bør etableres tilstrekkelig lufting i nedre kant av kledningen mot grunnmur for å redusere risiko for fuktskader og råteutvikling.

Det anbefales å montere musebånd eller museklosser for å hindre at skadedyr kommer inn i konstruksjonen.

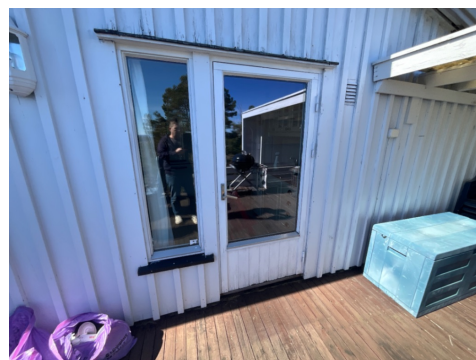
- Det er påvist avvik rundt innsettsdetaljer.
- Det er påvist dør(er) med fukt/råteskader.
- Det er påvist dører som er vanskelig å åpne eller lukke.
- Karmene i dører er værslitte utvendig og det er sprekker i trevirket.

balkong dør med ødelagt håndtak, og sliten utvendig

- Lokal utbedring/utskifting av fukt/råteskadet treverk.
- Døren(e) står foran utskifting.

Det bør foretas lokal utbedring eller utskifting av dører med fukt- og råteskader for å hindre videre forringelse og redusere risiko for fuktskader i tilstøtende konstruksjoner.

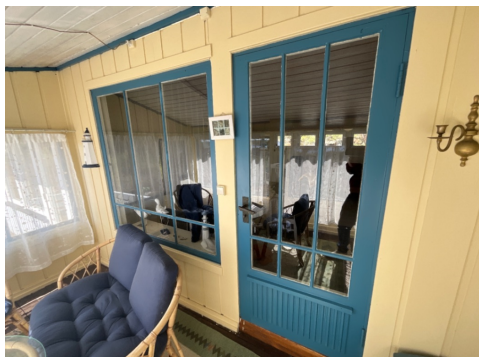
Sprekk i glasset vanskelig å lukke

Dører som er vanskelige å åpne eller lukke bør justeres eller skiftes ut for å sikre normal bruk og funksjon.

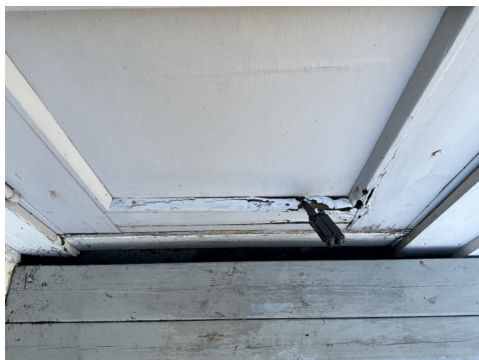
Mangler også beslag under

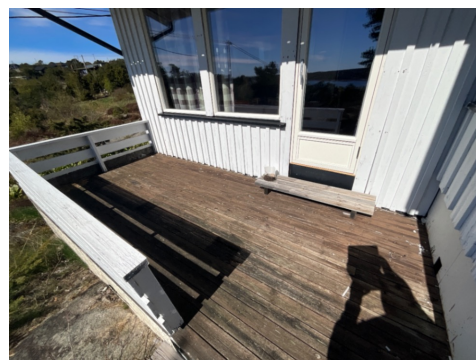
- Det er påvist fukt-/råteskader i konstruksjonen.

9 kvm cm råde i gulv bord og oppsprukket gulv

- Råteskadede konstruksjoner må skiftes ut.

Det anbefales å utbedre fukt- og råteskader i konstruksjonen for å hindre videre forringelse og redusert bæreevne. Dersom tiltak ikke gjennomføres, kan dette føre til ytterligere skader, svekket konstruksjon og økt risiko for sikkerhetsbrudd.

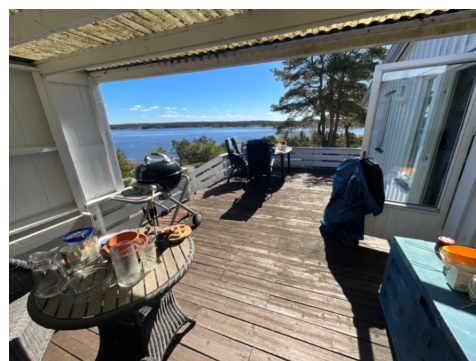
25 kvm oppsprukket gulv delvis takoverbygget

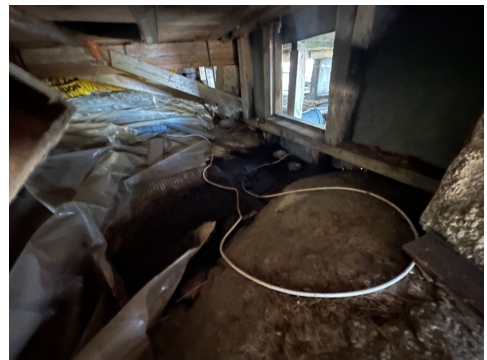
- Det er ikke adkomst til deler av krypkjelleren. Krypkjeller er kun vurdert i tilgjengelige deler. Krypkjeller regnes for å være en risikokonstruksjon som er utsatt for fukt- og råteskader i bunnsvill, trebjelkelaget og andre tilstøtende konstruksjoner, på grunn av fuktighet fra grunnen og kondensering ved temperaturforskjeller. Selv om det ikke er avdekket tegn på skader, betyr ikke dette nødvendigvis at det ikke foreligger skader i eller i forbindelse med krypkjelleren.
- Det er påvist skader på konstruksjoner i krypkjeller som er forårsaket av råte eller sopp.
- Det er påvist synlig vann i krypkjeller eller synlige tegn på innsig av vann i krypkjeller.

Fritt vann over plast og råte i støtter.

Det bør etableres bedre ventilering og fuktsikring i krypkjelleren for å redusere fuktbelastningen og risikoen for råte, sopp og skadedyr.

Det anbefales å legge et lag med drenerende masser før plast over grunnen for å hindre fuktvandring til etasjeskiller.

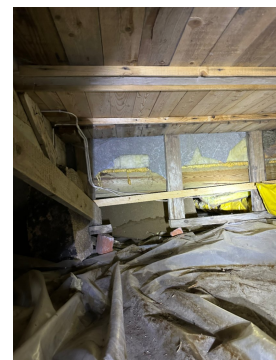
Skadet eternitt plater, åpen isolasjon.

Eternittplater med skader og hull rett inn i isolasjonen bør utbedres for å hindre ytterligere skade og varmetap.

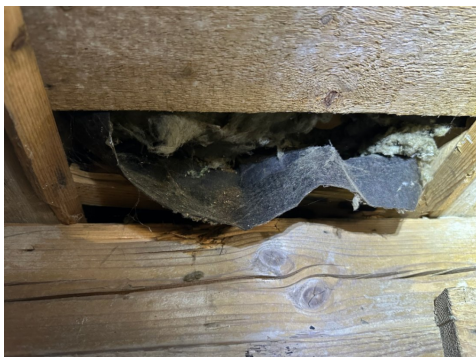
åpent inn i isolasjon.

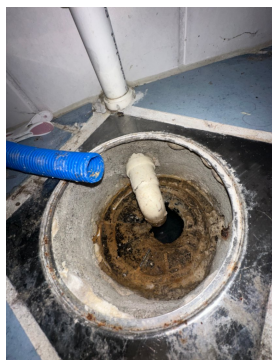
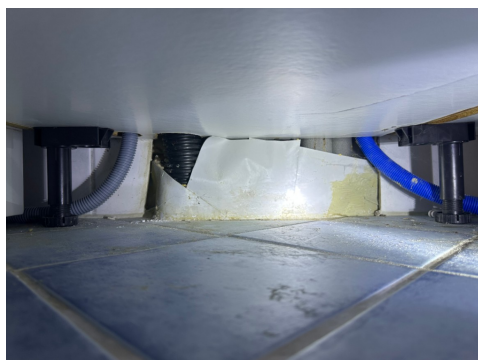
- Konsekvensene av ikke-fagmessig utførelse rundt sluk og klemring på våtrom kan medføre lekkasjer og fuktskader.
- Utettheter i tettesjiktet på våtrommet kan føre til fuktskader i bakenforliggende konstruksjoner dersom det ikke blir foretatt tiltak på våtrommets tettesjikt.
- Det er viktig å merke seg at levetiden til en membran varierer basert på kvalitet, installasjon og bruk. Eldre membraner kan bli sprø og sprekke opp, noe som fører til at de mister sin vanntettende funksjon. Dette kan resultere i vannlekkasjer gjennom vegger og gulv og fuktskader.

Synlig bane membran i utett vegg.

Manglende eller feil utført membran/tettesjikt kan føre til lekkasjer og fuktskader i konstruksjonen, noe som kan medføre kostbare reparasjoner og redusert levetid på våtrommet.

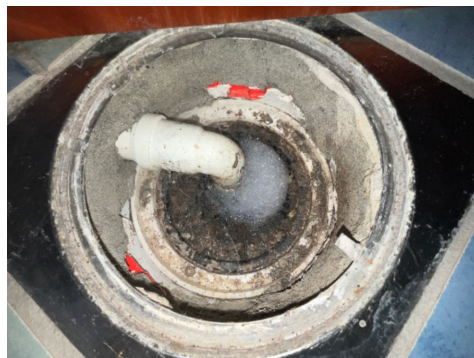
- Det er viktig å merke seg at levetiden til en membran varierer basert på kvalitet, installasjon og bruk. Eldre membraner kan bli sprø og sprekke opp, noe som fører til at de mister sin vanntettende funksjon. Dette kan resultere i vannlekkasjer gjennom vegger og gulv og fuktskader.

Synlig bane membran under klemring på sluk under vask

Overvåk tilstanden jevnlig.

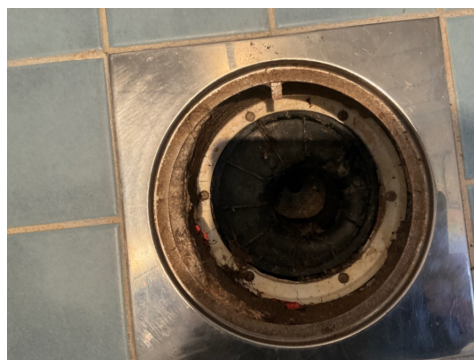
Sluk i dusj nisje med bane membran under klemring
