# Krabbegata 58D, Helgeroa

**Befaring / Rapport**

27. august 2026 / 1. september 2026

Schau Takst AS v/ Einar Schau - takst@schau.no

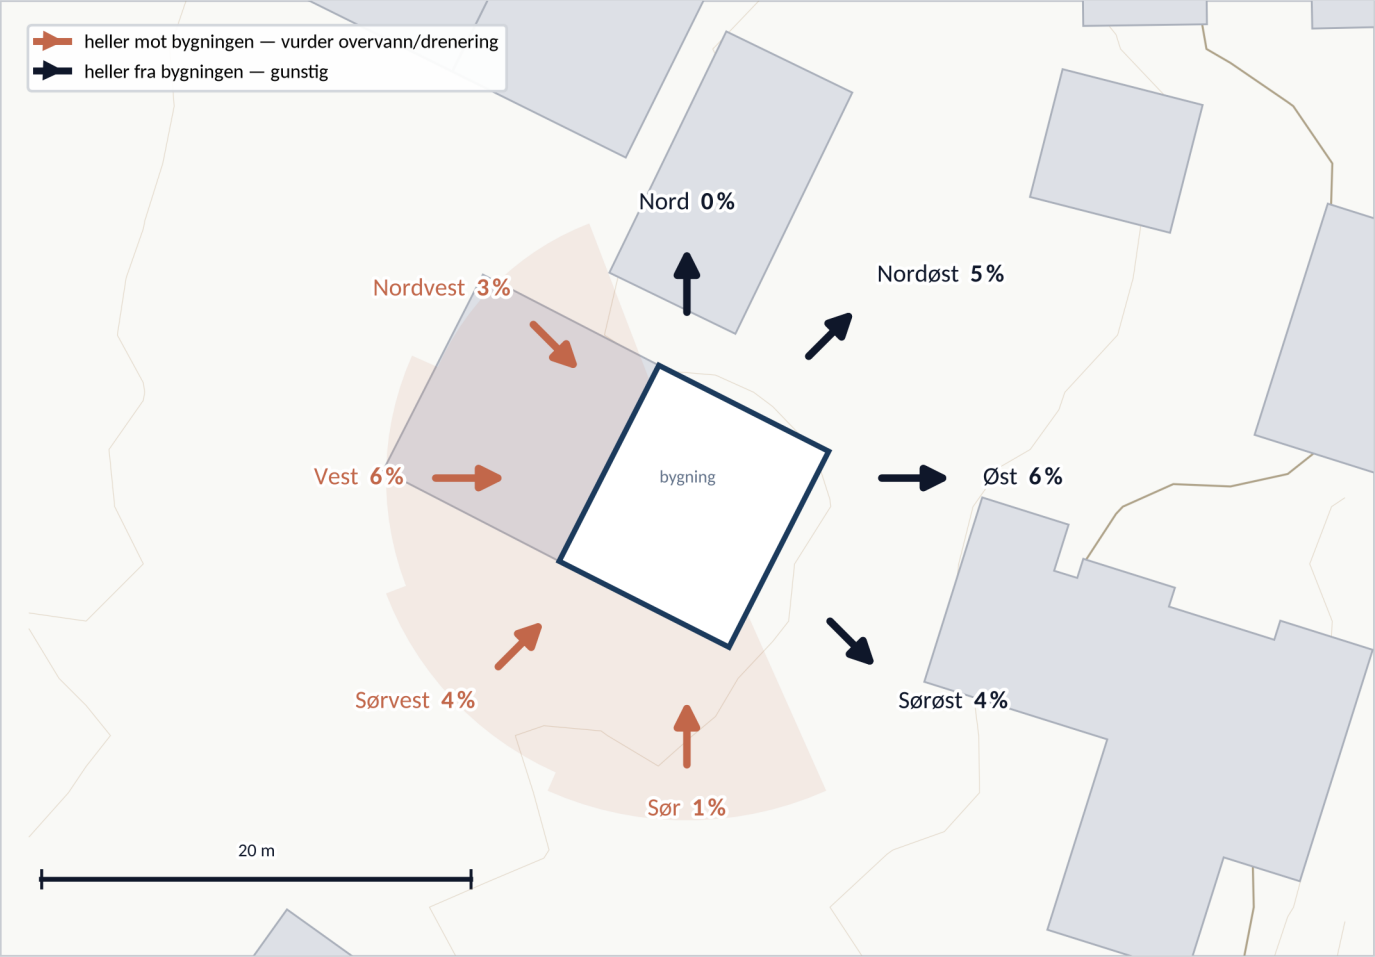
Terrengfall — alle 8 retninger

Terrenget faller mot bygningen fra sør, sørvest, vest, nordvest. Overvann fra disse retningene ledes mot grunnmuren og bør vurderes nærmere. Fra de øvrige 4 retningene er fallet bort fra bygningen.

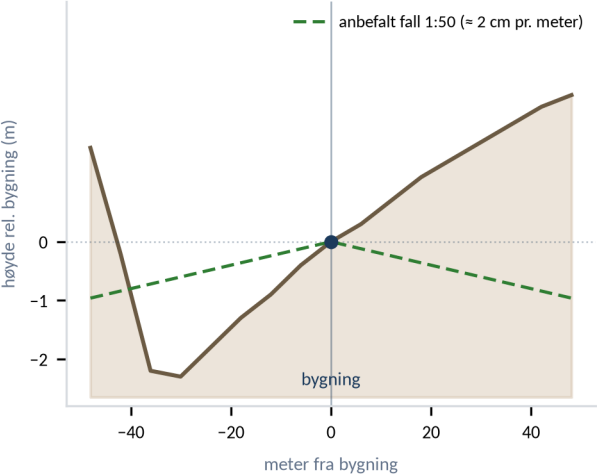
Terrengprofil — bratteste fall (Vest)

| Terrengforhold, fall og overvannshåndtering | <p>Noe fall mot fundament registreres langs husveggen. Drenerende grus er lagt inntil ringmurselementene. Kartverkets høydedata viser fall mot bygningen fra vest med 5,7 %, sørvest 4,3 % og nordvest 3,3 %.</p> <p><b>Årsak til forhøyet TG:</b> Terrengutforming en leder overflatevann inn mot grunnmuren i stedet for bort fra den. Under taktekk e og beslag er det registrert avvik i bortledning av takvann, som kan forsterke vannbelastningen langs fundamentet. Kartverkets høydedata bekrefter at terrenget faller mot bygningen fra sørvest og vest og øst — overvann tilføres da tomt esiden mot bygningen ved nedbør og snøsmelting, og forsterker det observerte forholdet.</p> <p><b>Konsekvens:</b> Vann kan samle seg mot grunnmuren og gi fukskader i tilstøtende konstruksjoner.</p> |

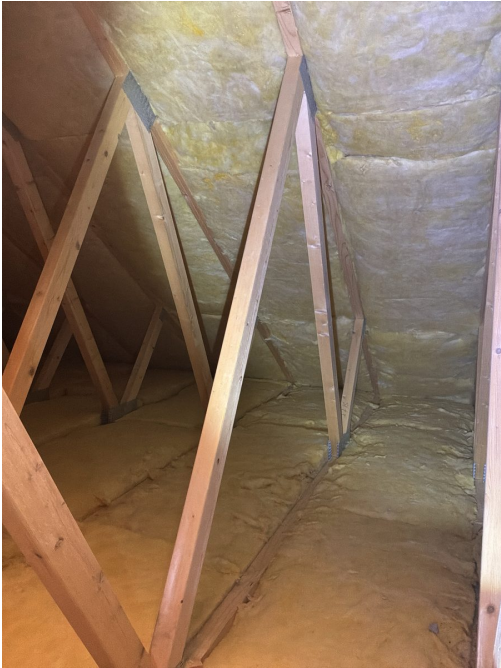
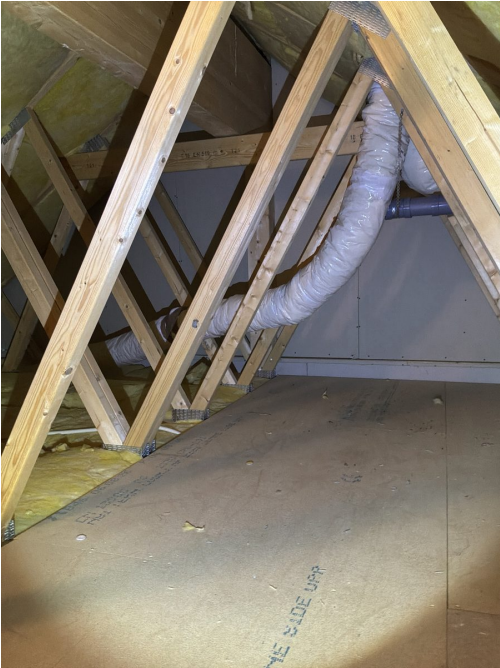
Isolasjonen er ført både i horisontalsjikt og skråhimling, og loftet fremstår som en tett konstruksjon uten luftespalter ved takutstikk. Det er ikke registrert fuktmerker på tilgjengelige flater, men kondens kan forekomme uten å bli avdekket ved visuell befarig. Vurderingen er basert på manglende luftespalter, ikke på påvist fuktskade.

**Årsak til forhøyet TG:** Uten luftespalte mellom isolasjon og undertak fjernes ikke fukt som transporteres opp i konstruksjonen, noe som avviker fra funksjonskravet til ventilerte takkonstruksjoner.

**Konsekvens:** Fuktig luft kan kondensere mot undersiden av undertaket i kalde perioder og over tid gi svertesopp og fuktnedbryting i treverket samt redusert isolasjonsevne.

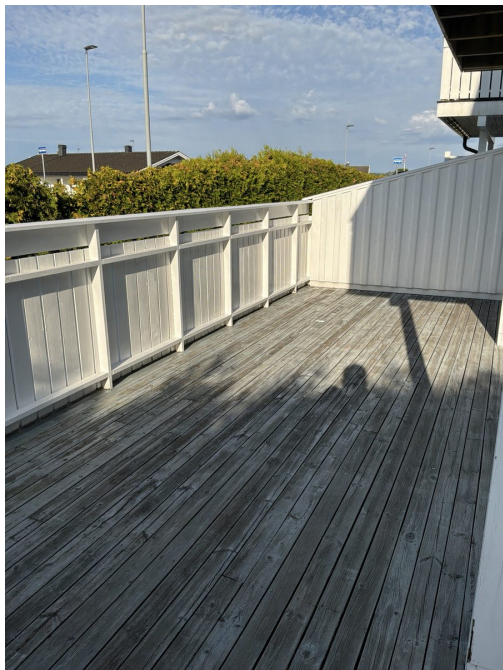
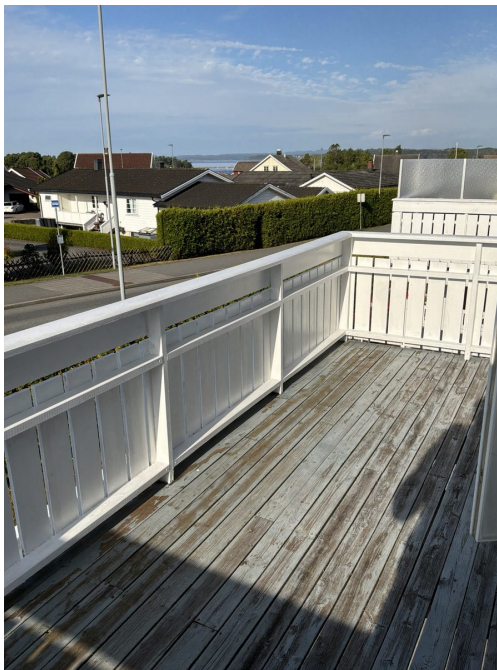
Terrasse på ca. 35,5 kvm utenfor soverom i 1.etg med gulvdekke av impregnerte terrassebord. Bordene har tørrsprekker, vridninger og overflateslitasje. Skjermvegg mot nabo og rekkverk i 122 cm høyde med port til hagen, med noe slark i rekkverket ved porten. Balkong på ca. 10 kvm utenfor stue i 2.etg har tilsvarende overflateslitt gulvdekke og rekkverk i 91 cm høyde. Terrassedekket opplyses lagt i 2023 og deles med nabo.
