Gnolla 268

2420 TRYSIL

Tilstandsrapport

Eierskifte

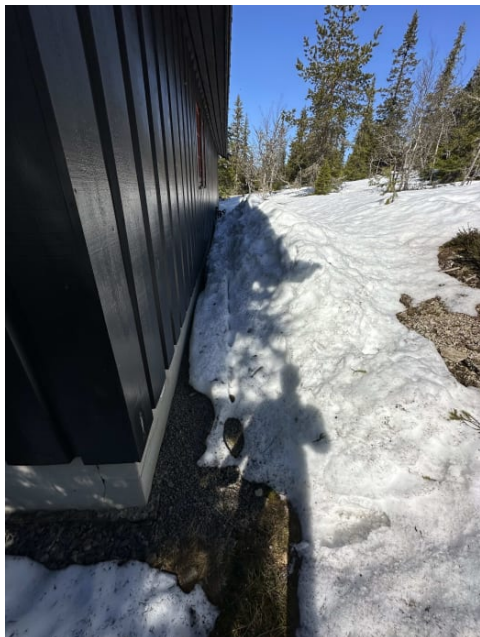
6.1 Drenering

Flatt terreng rundt huset gjør at regnvann og smeltevann ikke ledes bort, noe som gir økt fuktbelastning på grunnmur og krypkjeller.

Det mangler takrenner og nedløp på baksiden av hytta. I kombinasjon med dårlig terrengfall ved bygningen medfører dette økt fuktbelastning mot grunnmur/fundamentering og tilstøtende konstruksjoner. Manglende bortledning av takvann kan over tid gi økt risiko for fuktopptrekk, fuktskader, telepåkjenninger og redusert levetid på nærliggende bygningsdeler.

Terrengfall bør samtidig utbedres slik at overflatevann ledes vekk fra grunnmur/fundamenter. Forholdet bør vurderes nærmere i sammenheng med drenering, grunnforhold og eventuell fuktbelastning i kryprom/grunnmur.

Terrenget må ha fall fra grunnmuren for å sikre god avrenning av overflatevann. Eventuelt må det utføres drenerende tiltak i terrenget for å lede overflatevann vekk fra boligen. Ideelt bør det i en avstand på 3 meter være god helling vekk fra husets grunnmur med fall på (1:50). Taknedløp før føres kontrollert vekk fra grunnmur. Dette kun til orientering og anbefalt på generelt grunnlag.

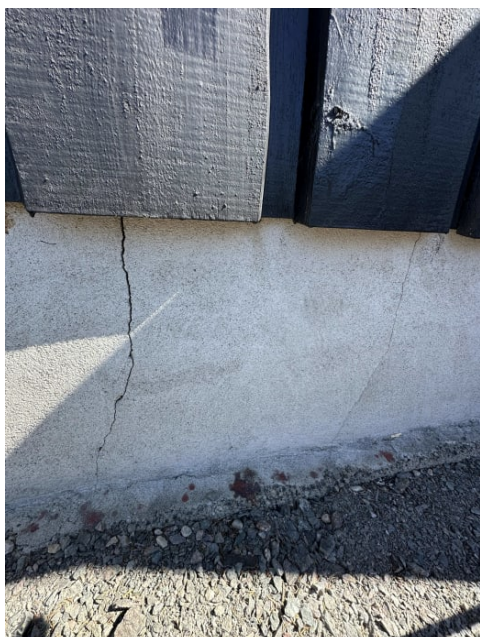
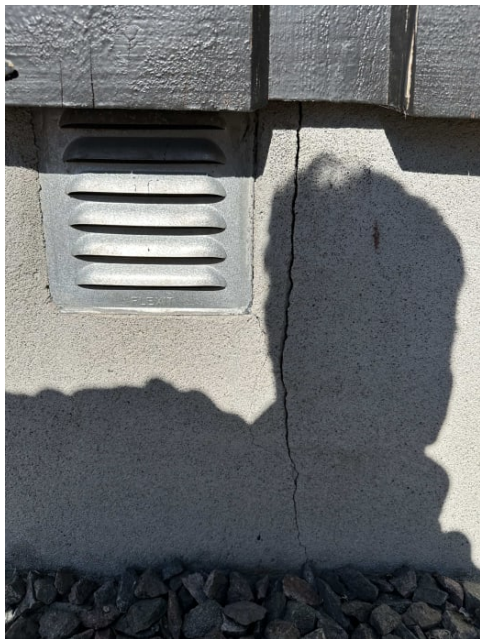
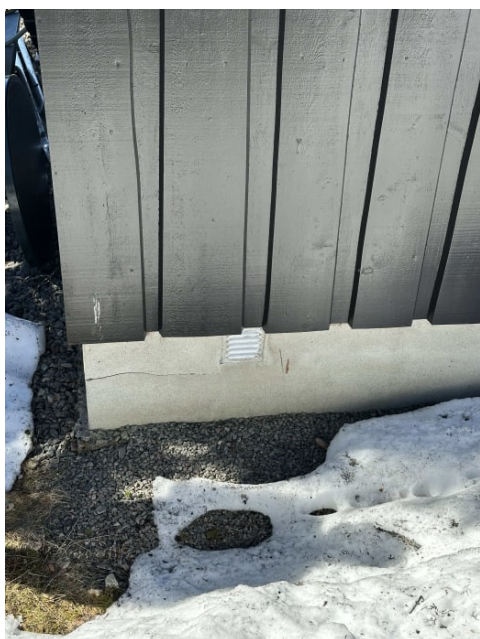
6.2 Grunnmur og fundament

På befaringsdagen ble det registrert sprekker og avskalling av puss på grunnmur.

Jeg anbefaler ytterligere undersøkelser. Årsakene til avviket er ikke avdekket ettersom det går utover undersøkelsesnivået i rapporten, konsekvensen er at det må gjøres ytterligere undersøkelser. Konsekvensen av påviste avvik kan eksempelvis være fuktskader eller redusert brukstid.

Det anbefales å foreta en gjenpussing av sprekker i grunnmur, slik at forholdet kan observeres over tid, med tanke på om dette er under utvikling eller er stabilt.

Videre undersøkelser anbefales før kjøp, slik at tilstand og mulige utgifter blir avklart. Uten slike undersøkelser kan du risikere betydelige og uforutsette kostnader.

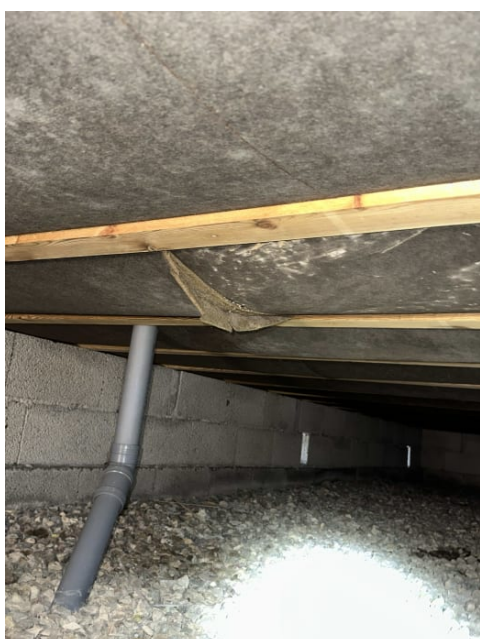
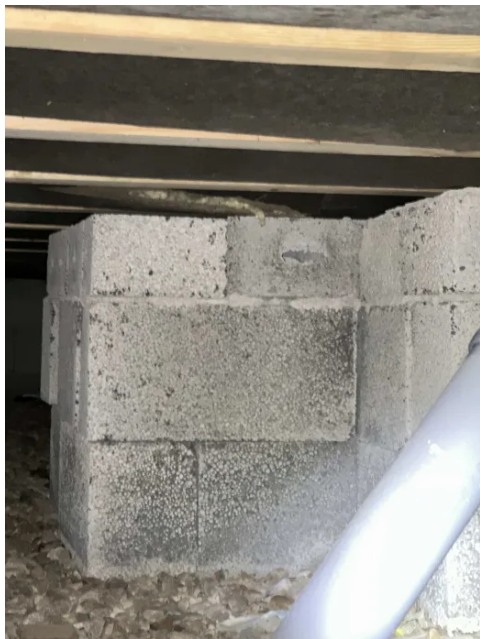
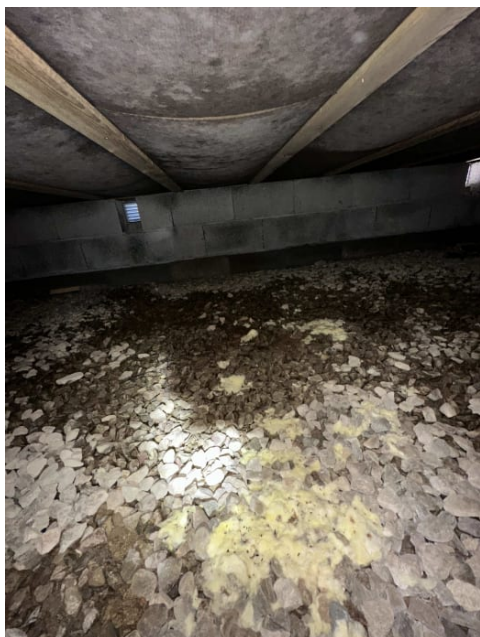
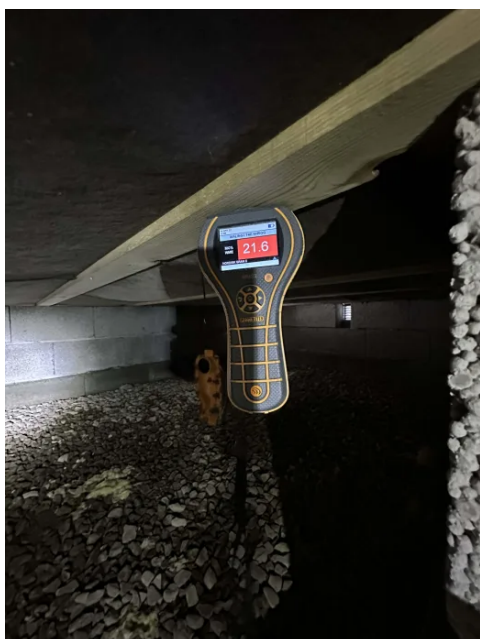
6.3 Kryp Kjeller

Det registreres forhøyede fuktverdier i krypkjeller. Luftfuktighet ble målt til ca. 41,8 % RF ved ca. 15,9 °C, og fuktmåling i treverk viste ca. 21,6 vektprosent. Dette indikerer fuktbelastning i trekonstruksjoner over anbefalt nivå for varig tørr konstruksjon.

Det er ikke etablert noen fuktsperre i form av plast på bakken i kryprommet.

Det måles et fuktinnhold over faregrensen for en skadeutvikling i krypkjelleren. Forholdet må sees i sammenheng med manglende takrenner/nedløp på baksiden av hytta og ugunstig terrengfall, som kan bidra til økt fukttilførsel mot grunnmur og krypkjeller.

Det registreres muselort i krypkjeller. Utettheter i stubbloft kan gi økt risiko for skadedyrtilgang.

Det anbefales å etablere plast mot grunn, for å redusere luftfuktigheten i rommet.

Stubbloftsplater bør tettes/utbedres der det er registrert glipper og utettheter.

Spor etter mus bør følges opp med tetting av mulige adkomstveier og eventuelt tiltak mot skadedyr.

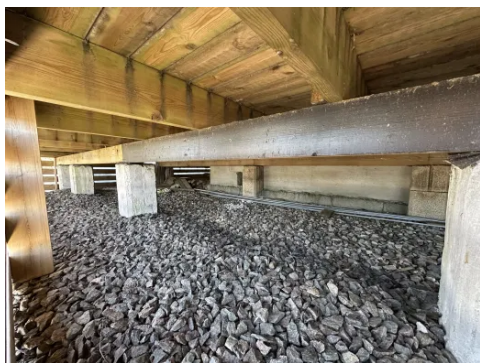
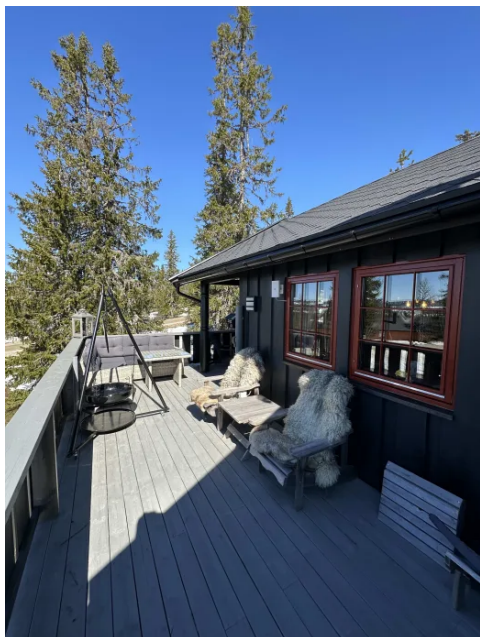
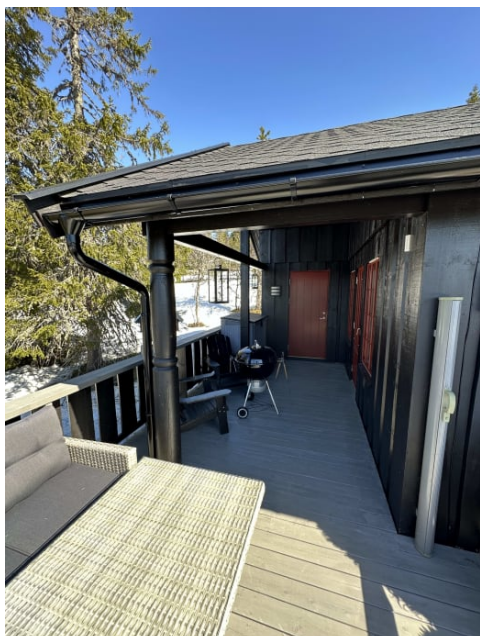
6.4 Balkong, terrasse, platting

Det registreres mindre skjevheter i konstruksjonen.

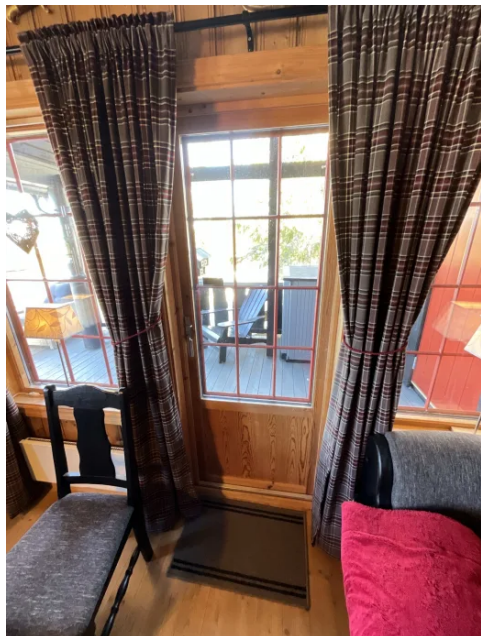
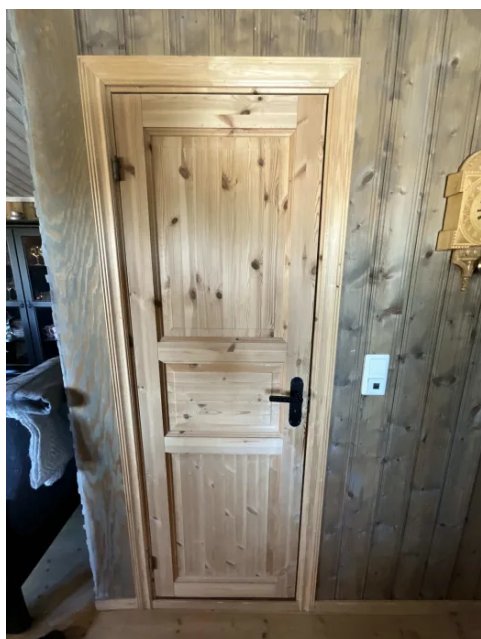
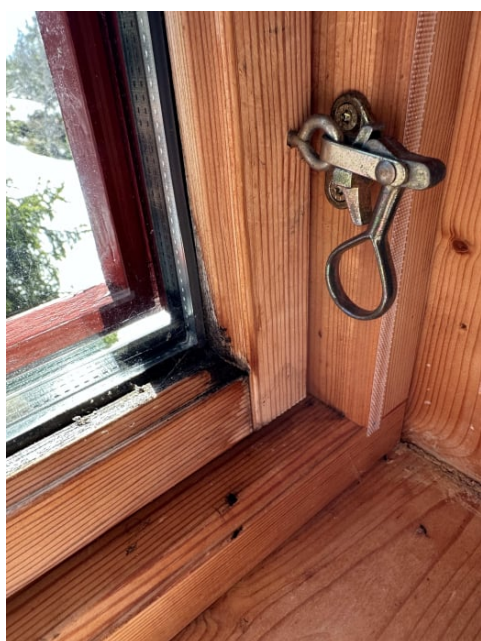
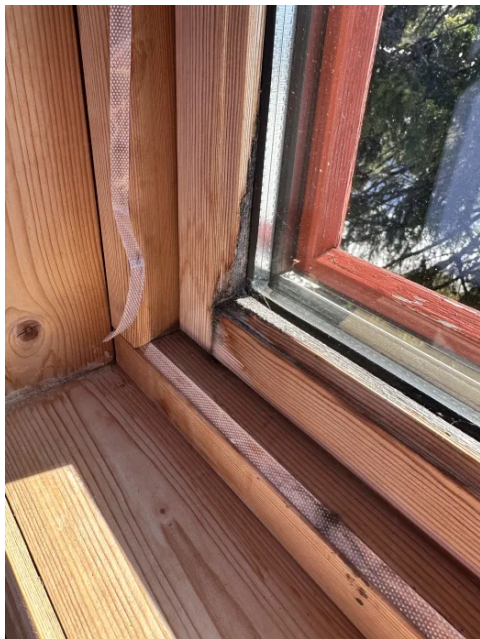
6.5 Vinduer og dører

Det er påvist avvik ved omramming. Liten/ingen avstand mellom trepanel og beslag, fare for fuktopptrekk.

Det må kunne påregnes vedlikehold samt evt utskiftning av vinduer på sikt for å oppnå dagens krav til tetthet og isolering.

Det anbefales å utbedre omrammingen slik at det etableres tilstrekkelig avstand mellom trepanel og beslag.

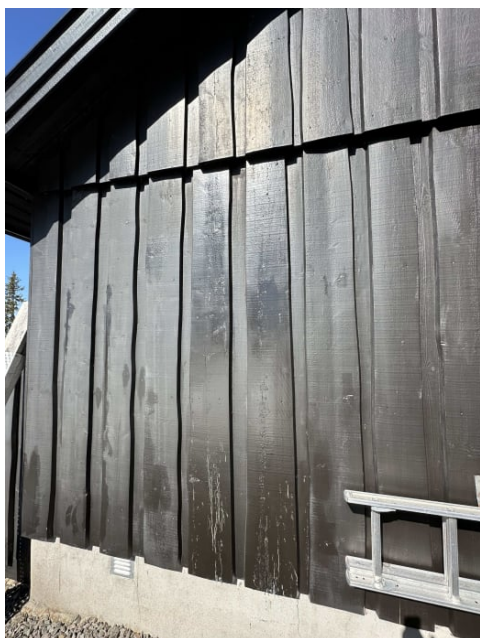
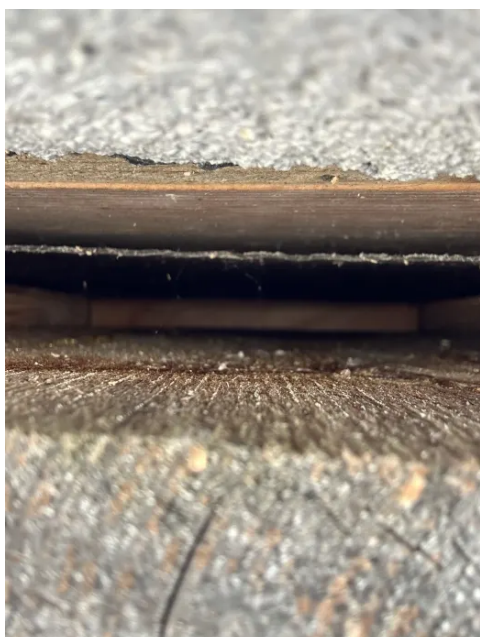
6.6 Yttervegger

Rengjøring og overflatebehandling må påregnes.

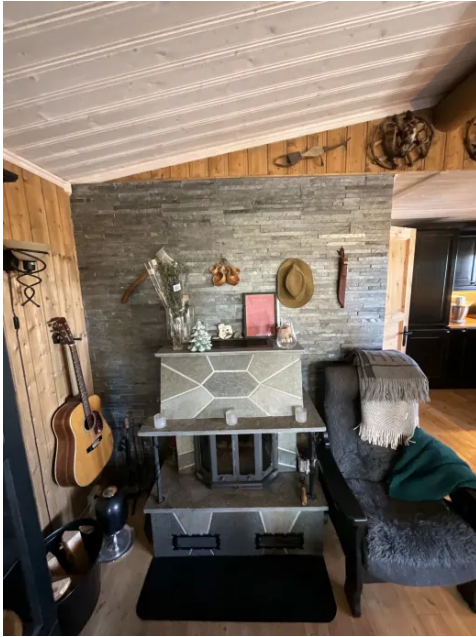
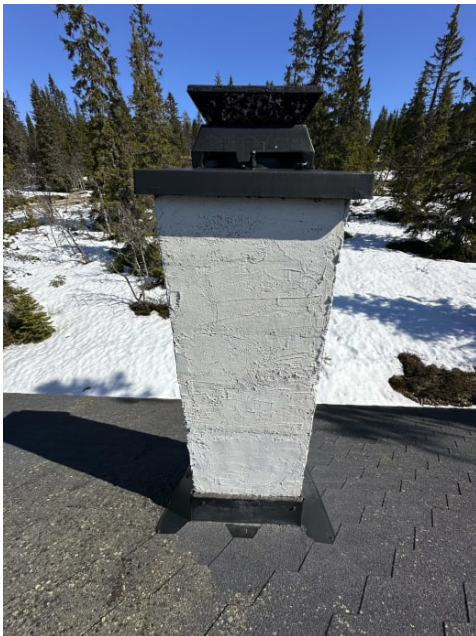
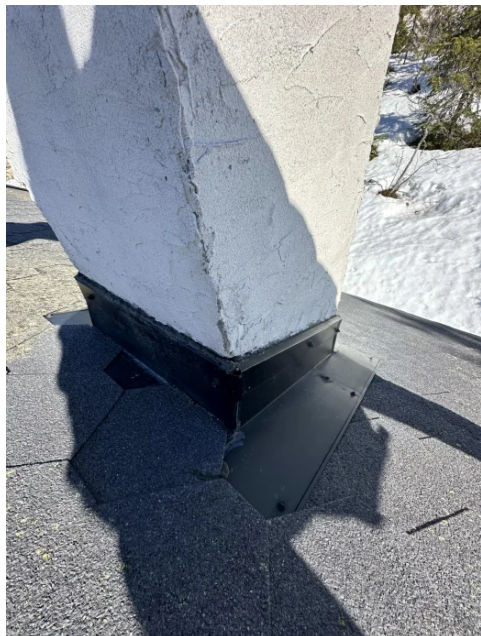
6.7 Skorstein over tak

Det er registrert mindre rustdannelse og overflateslitasje på beslag. Mindre glipper og sprekker i fuger.

Beslag bør holdes under jevnlig kontroll og vedlikeholdes ved behov.

Beslaget bør skiftes før skade oppstår. Tettingen rundt pipa må undersøkes.

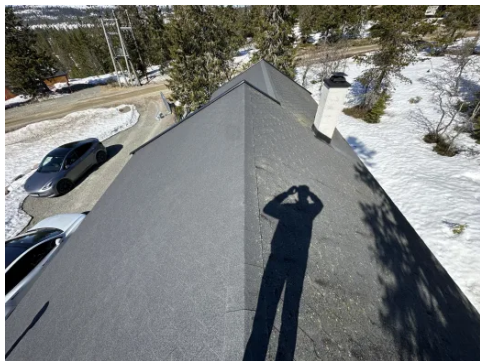
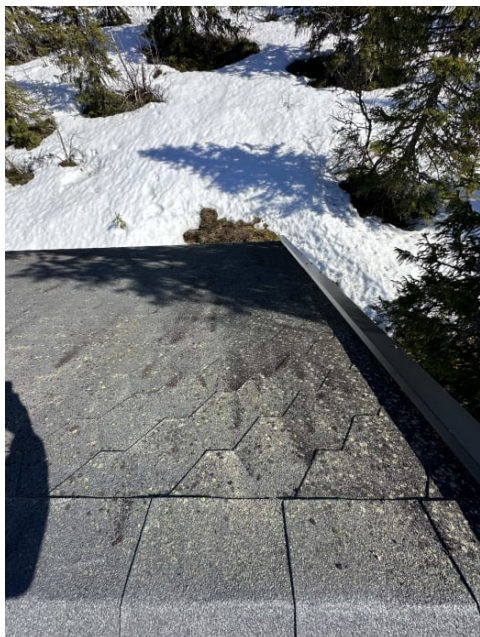
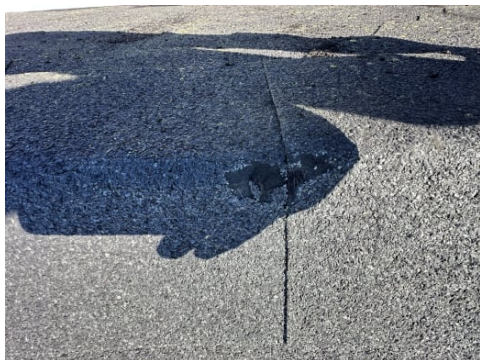
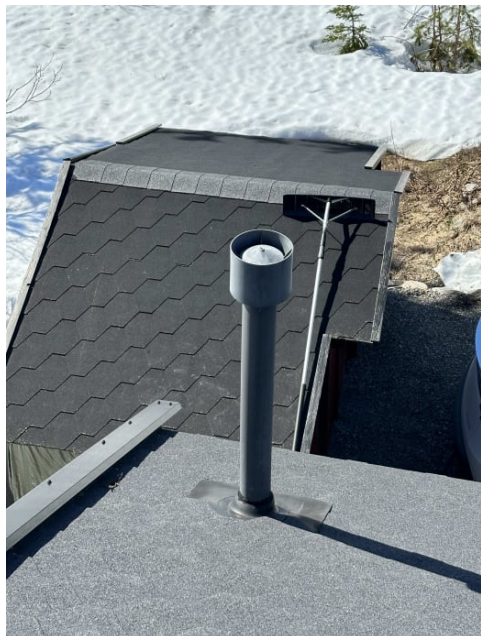
6.9 Taktekking

Det er påvist avvik ved beslagsløsninger.

Tidspunkt for utskiftning av taktekking nærmer seg. Tidspunkt for utskiftning av undertak nærmer seg.

Overvåk tilstanden jevnlig. For å få tilstandsgrad 0 eller 1 må tekkingen skiftes ut, men tidspunktet for når dette er nødvendig er vanskelig å si noe om. Jevnlig kontroll av tekkingen anbefales. Pipebeslaget bør skiftes før eventuell en skade oppstår.

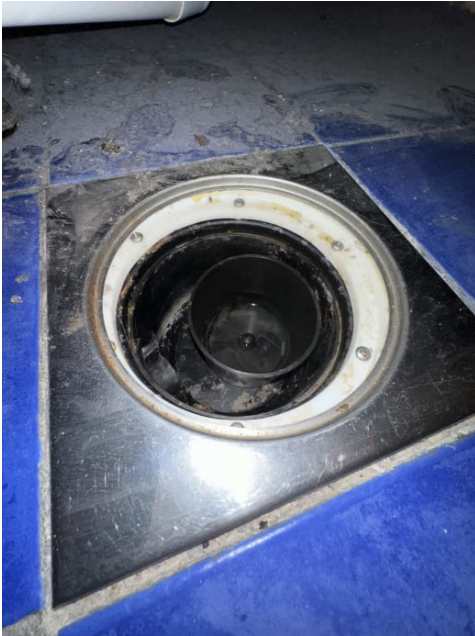
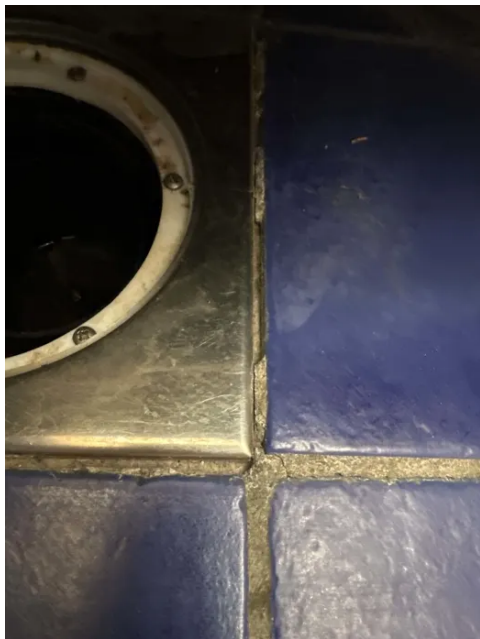
6.18 Våtrom: Bad

Det er mulighet for at det kan forekomme vannlekkasje på våtrommet hvor vann ikke vil gå til sluk.

Det ble registrert «bom» i gulvfliser. «Bom» kan blant annet oppstå visst det ikke er påført tilstrekkelig med flislim eller at flisa har mistet vedheft til underlaget. Det registreres riss / sprekker i flisfuger på gulv.

For å oppnå tilstandsgrad 0 eller 1 må gulvet bygges om for å få korrekt fall og høyde mot sluk. Dette anses sjelden økonomisk hensiktsmessig som et enkeltstående tiltak. Ved fremtidig oppussing eller renovering bør badet etableres med fall i samsvar med gjeldende forskriftskrav.

Det anbefales å fortsatt benytte et dusjkabinett for å unngå ytterligere fuktbelastning fra fritt vann på gulv og vegger for å unngå ytterligere fuktbelastning i påvente av en oppgradering.

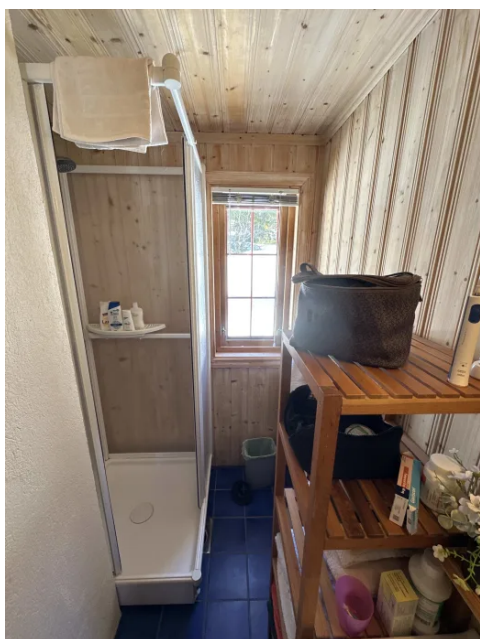
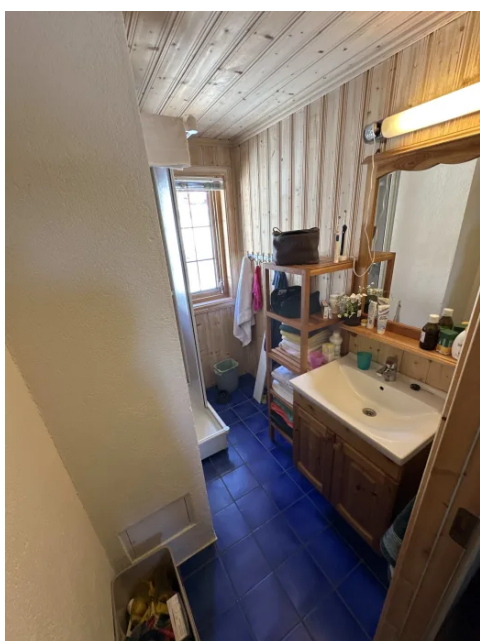
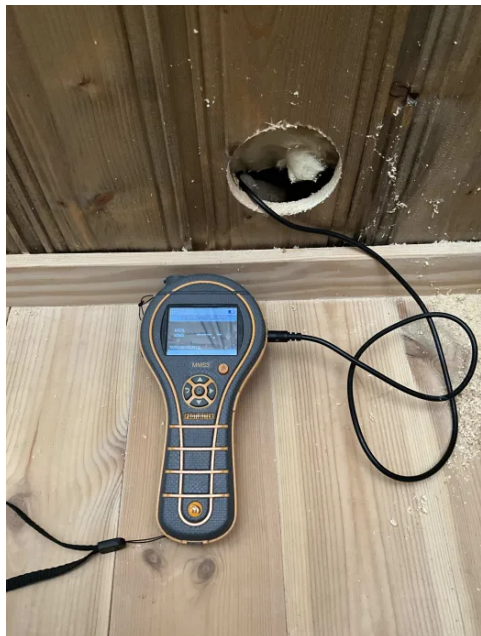
Slukmansjett kunne ikke påvises ved slukpote. Ukjent fuktsikring under fliser, evt fuktsikring kan være utført med smøremembran eller banemembran. Ingen synlig tettesjikt.

Med bakgrunn i alder på tettesjiktet / overflater er restlevetiden på rommet usikker.

Pga ufullstendig membran og utførelse må våtrommet oppgraderes.

Det anbefales å benytte dusjkabinett videre for å begrense fuktbelastning fra fritt vann på gulv og vegger i påvente av eventuell oppgradering.

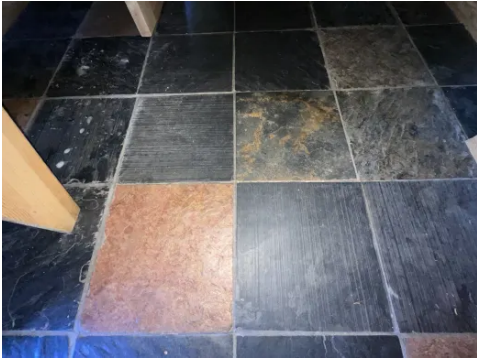
6.19 Innvendige overflater

Det ble registrert «bom» i gulvfliser i gang og sprekker i flisfuger. Trapping mellom fliser. «Bom» kan blant annet oppstå visst det ikke er påført tilstrekkelig med flislim eller at flisa har mistet vedheft til underlaget. Stedvis noe slitasje på tregulv.

Løpende observasjoner anbefales da fliser med «bom» kan løsne over tid. Lokal utbedring kan vurderes ved behov. Øvrige forhold vurderes som kosmetiske.

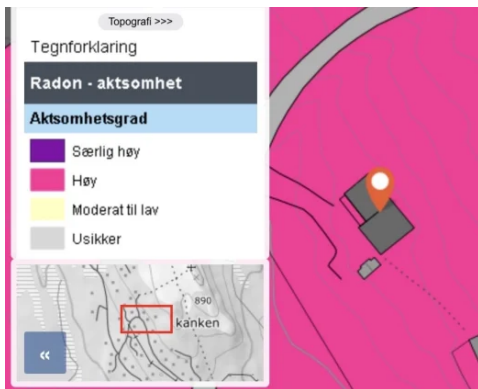
6.20 Radon

Ved kartsider fra NGU er det angitt at eiendommen ligger i område med høy radonaktivitet. Ingen opplysninger angående radonmålinger.

Det bør gjennomføres radonmålinger. Anbefaler ytterligere undersøkelser.
