# Egenerklæring

Hovinvegen 119, 2410 HERNES

Befaringsdato: 18.05.2026

# Tilstandsrapport

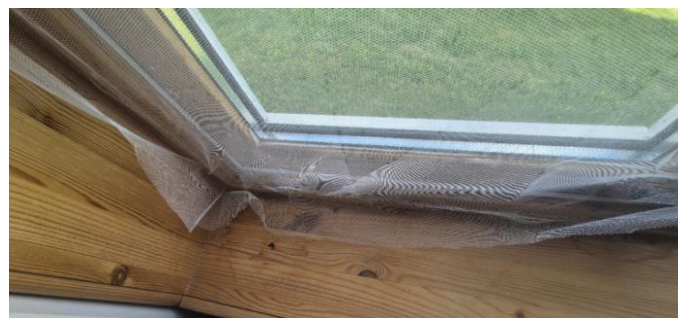
- Det er påvist tegn på innvendig kondensering av enkelte vindusglass.
- Karmene i vinduer er slitte og det er sprekker i trevirket.

- Det må foretas lokal utbedring.

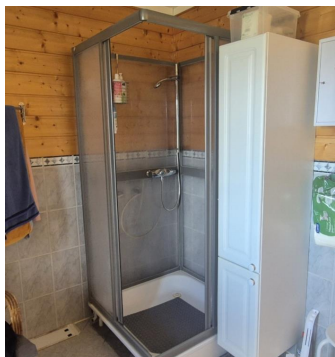
Det er ikke fuktsikre materialer bak dusjkabinen.

Det anbefales å ha fuktsikre materialer ved dusjkabinettet. Så lenge det ikke sprutes vann utenfor kabinettet kan løsningen aksepteres.

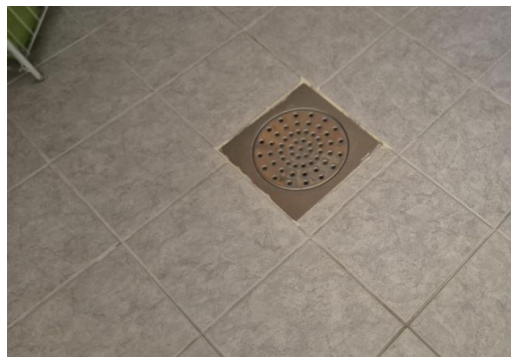
- Det er påvist at høydeforskjell fra topp slukrist til gulv/synlig topp membran ved dørterskel er mindre enn 25 mm.
- Det er påvist avvik i fallforhold til sluk i forhold til krav i forskrift på byggetidspunktet.

- Til tross for avviket i fall/høydeforskjell til sluk, vil gulvet fortsatt kunne lede vann mot sluket, men med redusert effektivitet. Dette kan potensielt øke risikoen for vannansamling i enkelte områder av badet.

- Når sluket har begrenset tilgang, er det vanskelig å rengjøre sluket og å inspisere den for å oppdage skader i membranen/fuger rundt sluket, som er avgjørende for å forhindre lekkasjer.
- Det er viktig å merke seg at levetiden til en membran varierer basert på kvalitet, installasjon og bruk. Eldre membraner kan bli sprø og sprekke opp, noe som fører til at de mister sin vanntettende funksjon. Dette kan resultere i vannlekkasjer gjennom vegger og gulv og fuktskader.

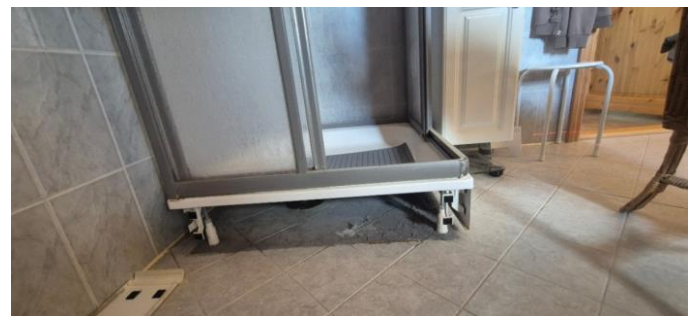
- Til tross for avviket i fall/høydeforskjell til sluk, vil gulvet fortsatt kunne lede vann mot sluket, men med redusert effektivitet. Dette kan potensielt øke risikoen for vannansamling i enkelte områder av badet.

Sluk under dusjkabinett

- Når sluket har begrenset tilgang, er det vanskelig å rengjøre sluket og å inspisere den for å oppdage skader i membranen/fuger rundt sluket, som er avgjørende for å forhindre lekkasjer.
- Det må innhentes dokumentasjon. Manglende membran/tettesjikt medfører risiko for lekkasjer og fukt i konstruksjonen.
