# Tilstandsrapport

Enebolig

Bitterstadveien 36, 8450 STOKMARKNES

Oppdragsnr.: 21646-1320

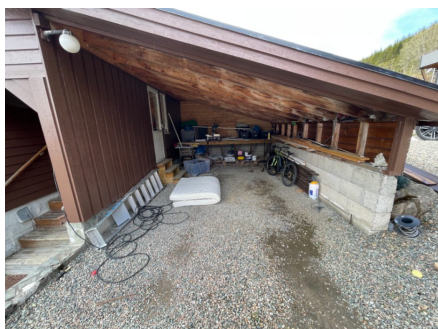
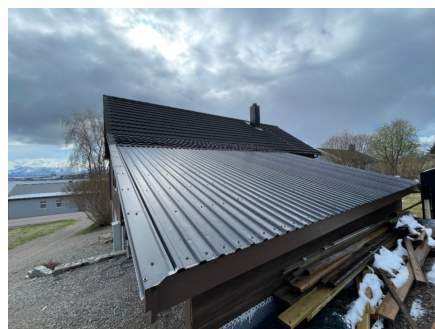
Område hvor vann kommer ned

- Det er avvik:

Nærmere vurderinger anbefales.

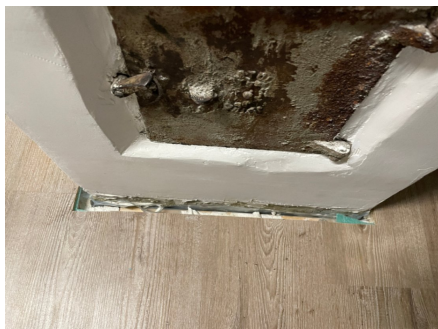
- Ildfast plate mangler på gulvet under sotluke/feieluke på pipe.
- Det er avvik:

Manglende synlig utkragning kan medføre økt risiko for brannspredning mellom etasjer, og det bør iverksettes nødvendige tiltak for å sikre at forskriftsmessig utførelse er ivarettatt.

Nærmere undersøkelser/vurderinger anbefales.

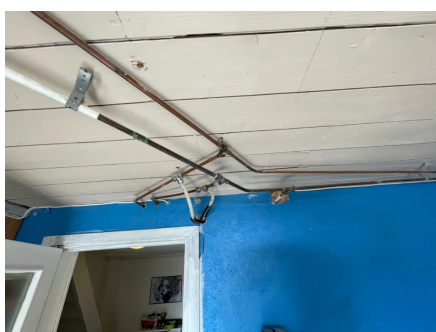
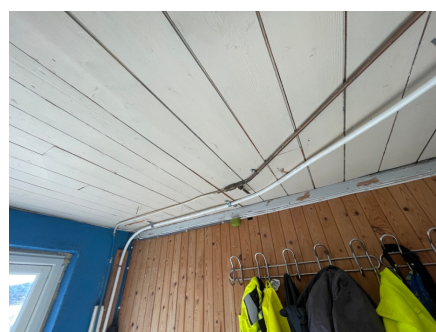
- Det er ikke behov for utbedringstiltak siden anlegget fungerer i dag, men ut ifra alder kan skader plutselig oppstå på eldre anlegg.

Avløpsrør bør klamres bedre for å forhindre lekkasjer.

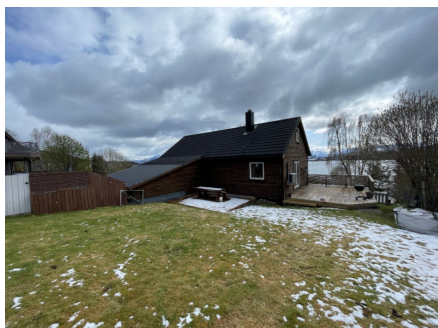
Det er viktig at terreng heller fra grunnmur og fundamenter.

Overflatevann skal hurtigst mulig vekk fra bygning for på den måten å unngå unødvendig fuktbelastning på utvendig fuktsikring og drenering. Ideelt bør det i en avstand på minimum 3 meter være god helling vekk fra grunnmur. Tiltak bør vurderes utført i forbindelse med drenering og bortledning av vann fra taknedløp, hvor det arronderes fall fra grunnmur.

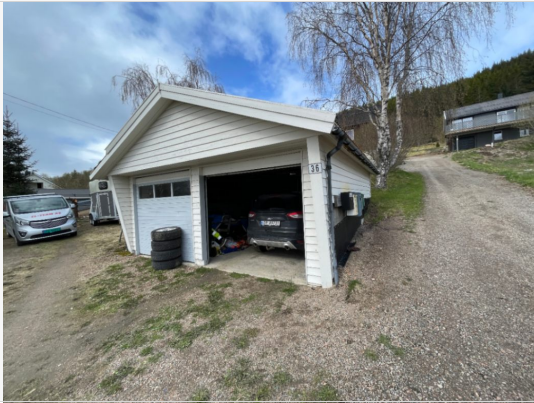
## Garasje

Frittstående garasje i normal utførelse. Betongplate på mark. vegger i lettklinker opp til ca 1,1 m, deretter bindingsverk. Utvendig pusset eller kledd med liggende bordkledning. Taktekk av bølgeblekk, takrenner og nedløp i plast. 2 porter i tre i front, en vippeport og en leddport.

En del skader på takrenner og spillblekk. Noe sprekker i betongdekke.

Det må påregnes noe vedlikehold.
