Waldemar Thranes gate 62C

Tilstandsrapport

gnr. 219, bnr. 253, snr. 28

Befaringsdato: 08.05.2026

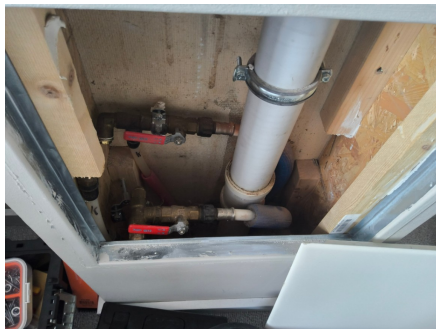
Vurdering av avvik:

- Det er påvist at eventuelt lekkasjevann fra rør i rør system ikke ledes til sluk eller annen kompenserende løsning.

Det er montert lekkasjesikring på kjøkkenet, men ikke på kontoret/soverommet. Eventuelle vannlekkasjer vil renne ut på kontoret/soverom.

- Det bør foretas tiltak på anlegget som sikrer bedre løsning på eventuelt lekkasjevann fra rør i rør system.

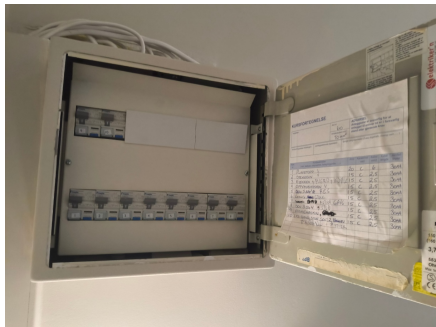
Generell kommentar

Det er ikke avdekket feil eller mangler ved visuell kontroll, men dette gir ingen garanti for at anlegget er uten feil eller mangler. For full kontroll av det elektriske anlegget anbefales det en kontroll av en autorsiert elektriker.
