Egenerklæring

Bekkekroken 21, 2409 ELVERUM

Befaringsdato: 08.05.2026

Rapportdato: 13.05.2026

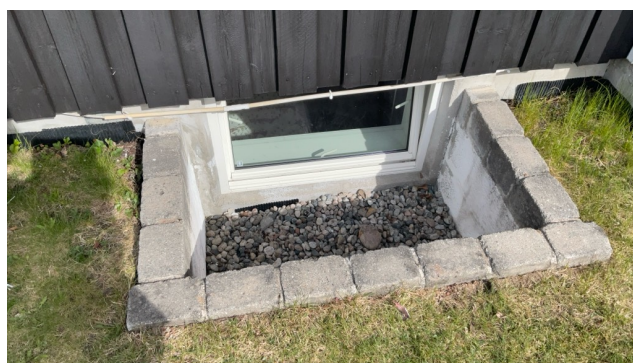
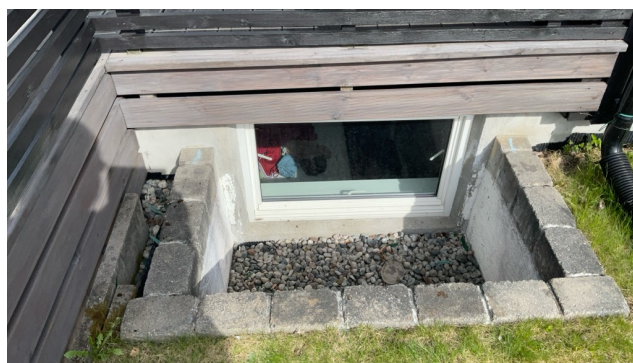
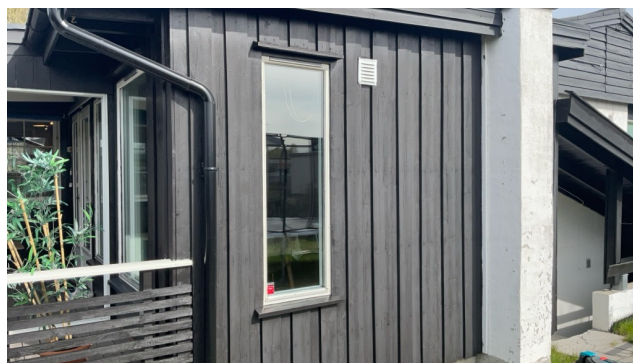
TG 2 Vinduer

Forholdebe bør holdes under oppsikt.

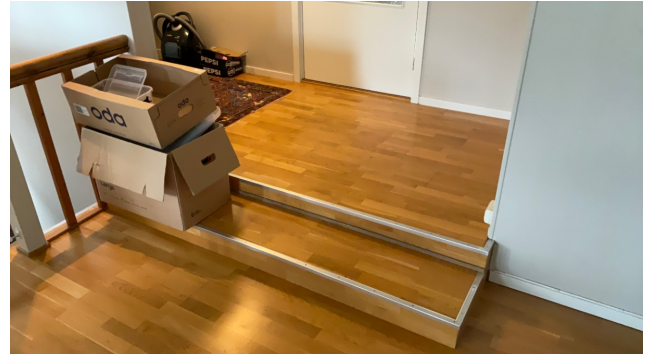
Liten trapp mot bad i kjeller utleiedel.

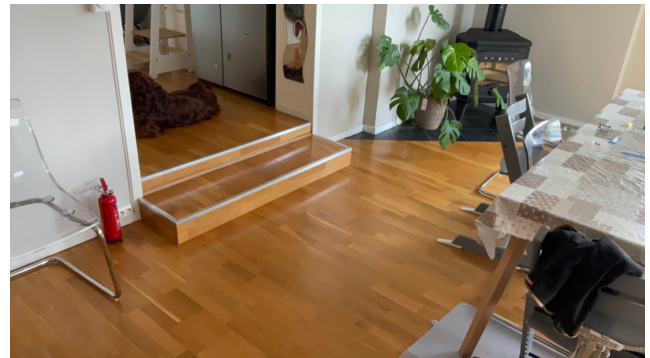
Liten trapp i 1. etasje.

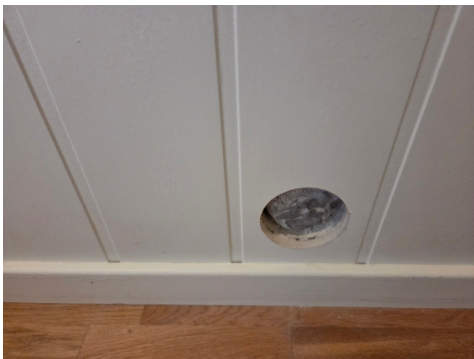
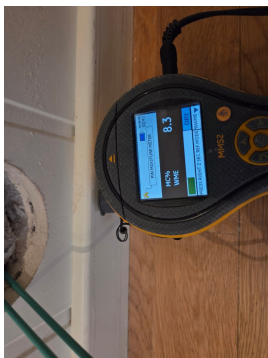
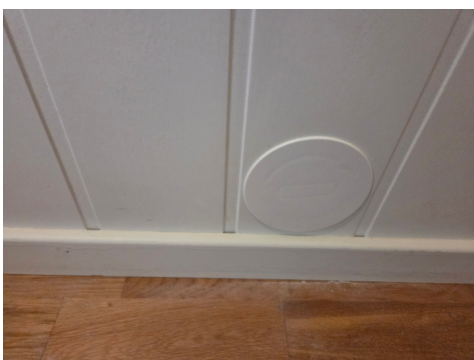
Fuktkvotemåling (vekt%) i konstruksjonen ble målt til 8,3. Det ble foretatt hulltaking vegg fra tilstøtende rom mot bunnsvill i våtrom. Det ble søkt med fuktindikator med pigger uten å registrere fukt på befaringsdagen. Forholdet bør uansett holdes under oppsikt.

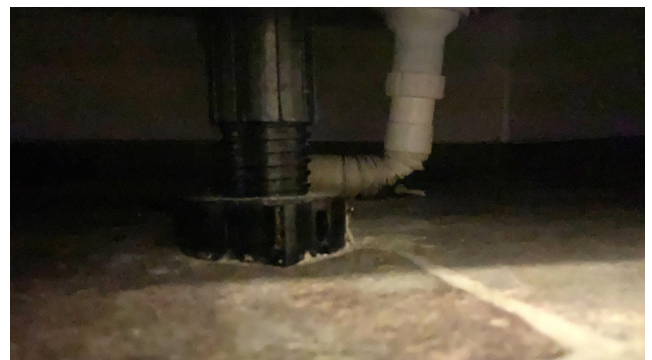
- Til tross for avviket i fall/høydeforskjell til sluk, vil gulvet fortsatt kunne lede vann mot sluket, men med redusert effektivitet. Dette kan potensielt øke risikoen for vannansamling i enkelte områder av badet.

- Når sluket har begrenset tilgang, er det vanskelig å rengjøre sluket og å inspisere den for å oppdage skader i membranen/fuger rundt sluket, som er avgjørende for å forhindre lekkasjer.

Kostnadsestimat: 20 000 - 100 000

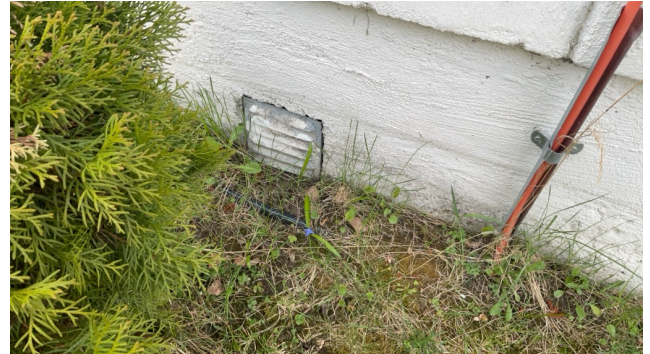
Grunnmursventiler nær terreng

Bør holdes under oppsikt.

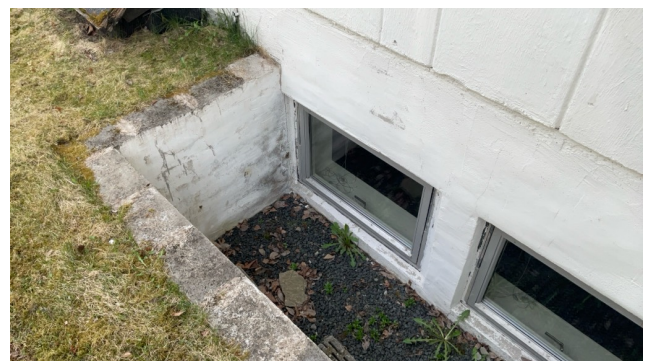
TG 2 Forstøtningsmurer

Firstøtning ved kjelervinduer.

Sikringstiltak bør utføres.
