Nesgata 4

Befaringsdato: 23.04.2026 Rapportdato: 07.05.2026 Oppdragsnr.: 21147-1669 Eiendomsverdi ref nr: GZ4630

Tilstandsrapport

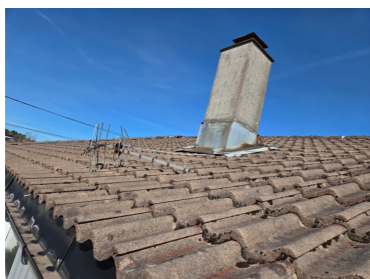
Ligg løs antenne på taket

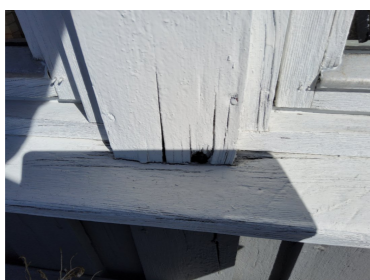
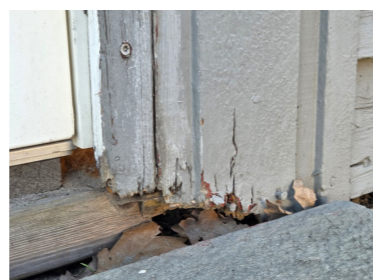
TG 2 Veggkonstruksjon

- Det er ingen eller liten lufting i nedre kant av kledning mot grunnmur.
- Det er påvist spredte råteskader i bordkledningen.
- Bordkledning går stedvis nesten helt ned i terreng.
- Det er ingen musesperre i nedre kant av konstruksjon.
- Det er værslitt/oppsprukket trevirke/trepaneler.

- Uten tilstrekkelig lufting bak bordkledningen kan fuktighet som trenger inn bak bordene eller gjennom veggen innenfra ikke tørke opp. Dette skaper ideelle forhold for råtesopp og muggvekst.
- Det må foretas tiltak for å lukke avviket.
- Musesperre må etableres.
- Råteskader i bordkledningen kan fortsette å utvikle seg både i tilleggende bordkledning og til bakenforliggende veggkonstruksjon, dersom en ikke foretar tiltak.
- Lokal utbedring bør foretas for å øke avstanden mellom terreng og bordkledning.

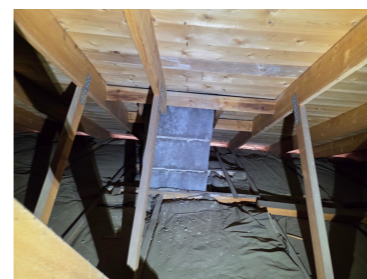
TG 2 Takkonstruksjon/Loft

- Det er påvist fuktskjolder/skader i takkonstruksjonen.

Litt fukt skjolder rundt pipe.

Kan være nødvendig med tiltak på pipe hatten.

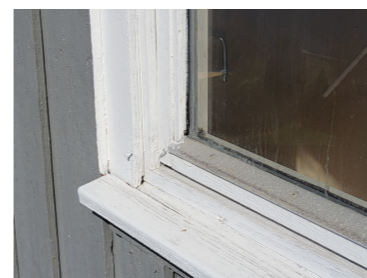
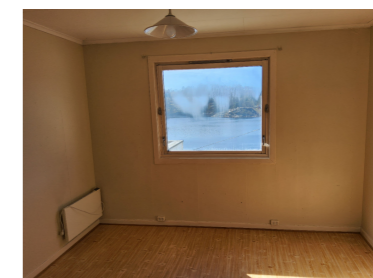
TG 3 Vinduer

- Det er påvist at enkelte vinduer er vanskelig å åpne/lukke.
- Det er påvist noen glassruter som er punktert eller sprukne.
- Det er påvist vinduer med fukt/råteskader.
- Karmene i vinduer er slitte og det er sprekker i trevirket.

Kostnadsestimat: 200 000 - 500 000

- Det må påregnes noe vedlikehold og at enkelte vinduer må skiftes ut.
- Vinduer med råteskader må erstattes med nye.

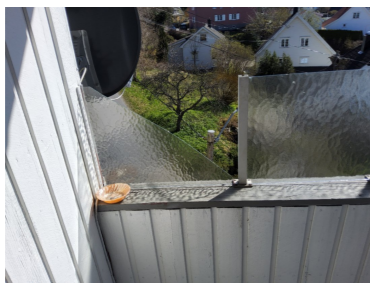
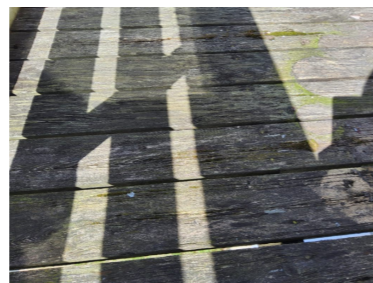
- Det er påvist fukt-/råteskader i konstruksjonen.
- Det er værslitt/oppsprukket trevirke/trepaneler.

Kostnadsestimat: 100 000 - 200 000

- Det må foretas tiltak for å lukke avviket.

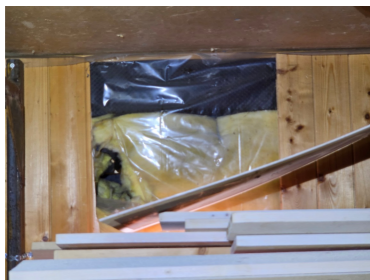
! TG 2 Andre utvendige forhold

- Det er avvik:

Det bør gjøres tiltak for å utbedre garasjen oppbygging.

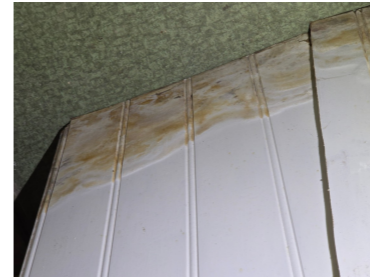
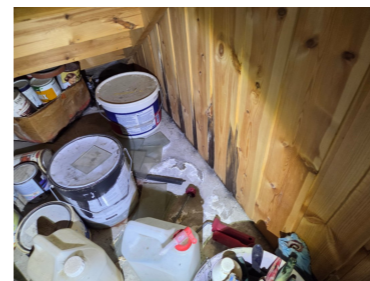
! TG 3 Overflater

- Det er stedvis påvist synlige skader på overflater.
- Overflater har en del slitasjegrad utover det en kan forvente.

Kostnadsestimat: 100 000 - 200 000

Estimat gjelder utbedring av lokal vannskade.

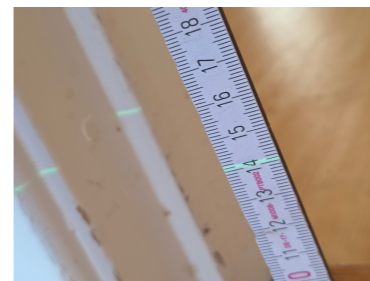
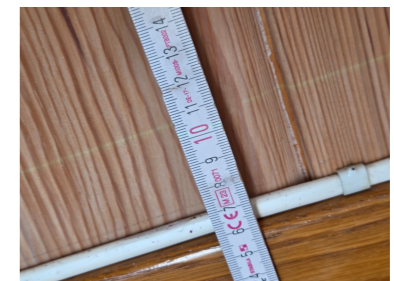
! TG 3 Etasjeskille/gulv mot grunn

Kostnadsestimat: 20 000 - 100 000

Kostnadsestimat gjelder enkel lokal oppretting.

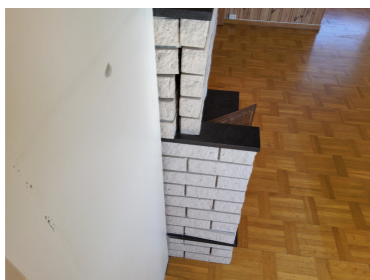
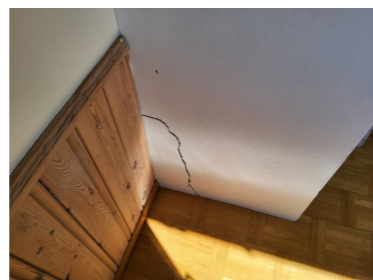
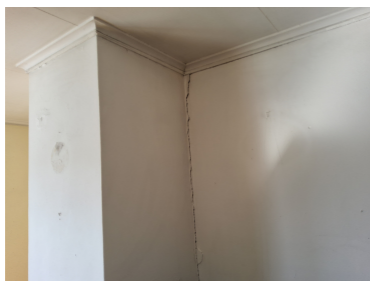
! TG 2 Pipe og ildsted

- Tidspunkt for piperehabilitering nærmer seg.

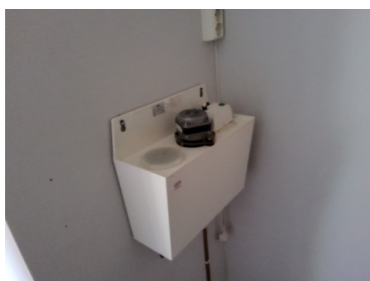
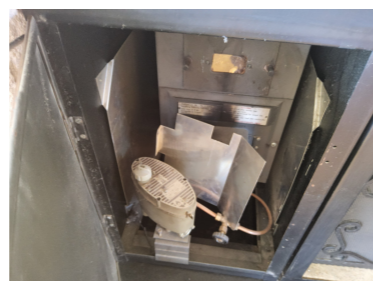
Kostnadsestimat: 20 000 - 100 000

- Innhent dokumentasjon, om mulig.
- Røropplegg og tank utvendig må fjernes/saneres.
