Heggelundsgutua 29, 2320 FURNES

Befaringsdato: 18.05.2026

Tilstandsrapport

ENEBOLIG

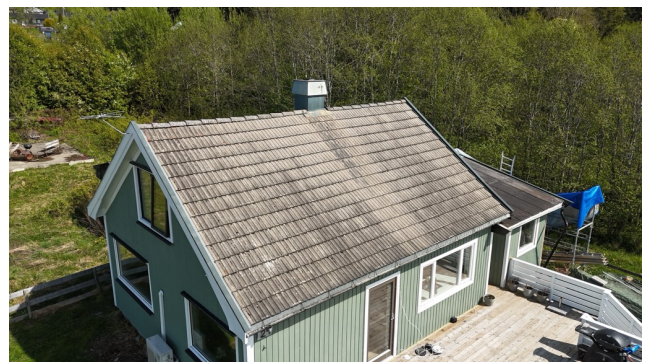
Mer enn halvparten av forventet brukstid er passert for både takteking og undertak. Taktekingen viser tegn til alder med registrert mosevekst og normal aldersrelatert slitasje. Mosevekst kan bidra til økt fuktbelastning på tekingen og redusere materialenes levetid dersom vedlikehold ikke utføres. På bakgrunn av alder og registrert tilstand vurderes det som nødvendig med økt vedlikehold, og utskifting kan bli aktuelt på sikt.

Taktekingen på hovedbygningen.

Taket bør rengjøres for mose og holdes under jevnlig ettersyn.

Videre vedlikehold og utbedringer må påregnes. Det anbefales å følge utviklingen nøye og planlegge for utskifting av takteking og undertak i takt med videre aldring og slitasje, for å unngå risiko for lekkasjer og følgeskader på underliggende konstruksjoner.

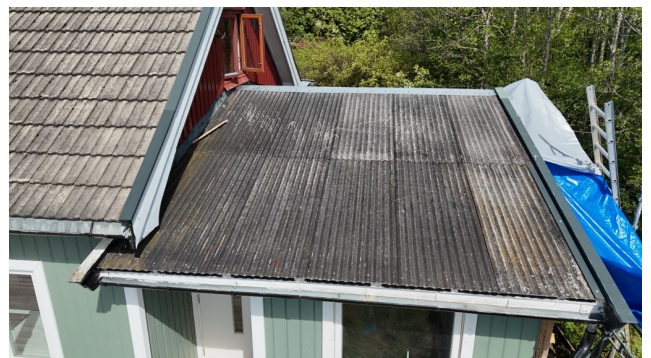
Takteking på tilbygg.

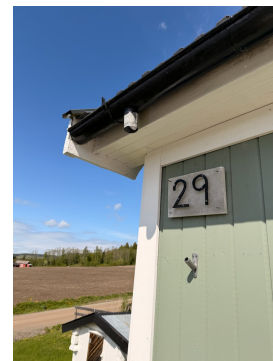
Det er registrert mangelfull bortledning av takvann fra enkelte nedløp ved grunnmuren. Dette kan medføre økt fuktbelastning på grunnmur og omkringliggende terreng over tid.

Manglende taknedløp.

Det anbefales å etablere tilfredsstillende bortledning av vann fra taknedløp slik at vann ledes bort fra grunnmuren, for å unngå økt fuktbelastning og potensielle fuktskader på grunnmur og omkringliggende terreng.

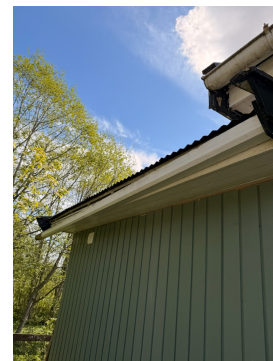
Eldre treakrenne, denne bør fjernes, og ny takrenne med tilhørende beslag og nedløp bør etableres.

Renner, nedløp og beslag bør holdes under jevnlig kontroll og vedlikehold, og utskifting må påregnes på sikt som følge av alder, for å sikre funksjon og hindre lekkasjer.

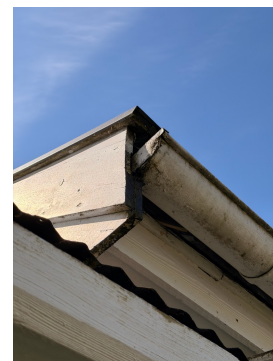
Takrenner har tegn til uttetheter i endelokk og i renneskjøter.

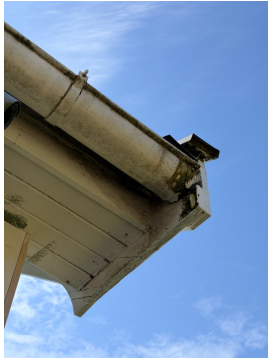
Tegn på utetthet i endelokk.

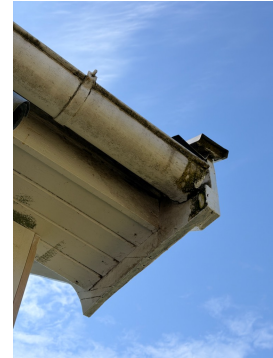
Vindskier fremstår med spredte råteskader.

Det er påvist spredte råteskader i vindskier og gesimsbord, hovedsakelig som følge av alder og fuktpåvirkning.

Det anbefales at veggkonstruksjonens oppbygging vurderes nærmere med hensyn til lufting og fuktsikkerhet. Råteskadede vindskier og gesimsbord bør skiftes ut eller repareres for å hindre videre skadeutvikling. Gjenstående arbeider på fasadene bør ferdigstilles, herunder nødvendig tilpasning, kapping og innfesting av kledning, slik at konstruksjonen oppnår forutsatt funksjon og bestandighet.

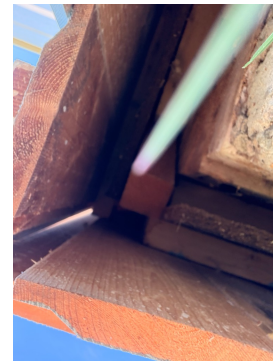
Ytterveggene er etterisolert og utlektet uten at det er etablert luftespalte bak kledningen. Manglende lufting reduserer konstruksjonens evne til uttørking og øker over tid risikoen for oppfukting, sopp- og råteskader i veggkonstruksjonen.

Yttervegger er utført uten lufting.

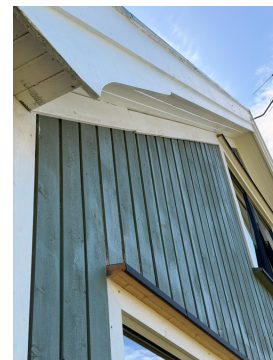
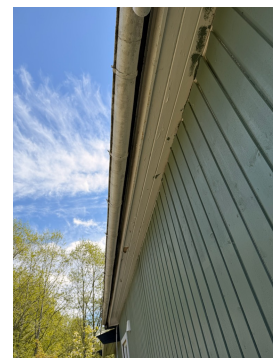
Gesims har malingsblommer, og stedvis fuktpåvirkning.

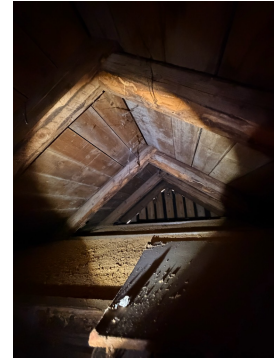
Takkonstruksjonen har begrenset ventilering. Utilstrekkelig luftutskiftning i kalde loftsrom medfører økt risiko for kondensdannelse, forhøyede fuktverdier og påfølgende sopp- og råteskader over tid.

Begrenset med lufting i konstruksjonen.

Det anbefales å forbedre ventileringen av takkonstruksjonen for å redusere risikoen for kondens, forhøyede fuktverdier og påfølgende sopp- og råteskader.

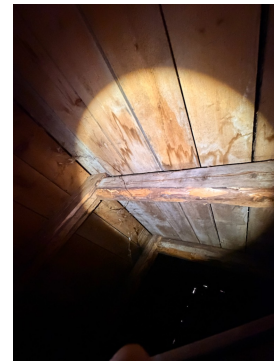
Det er registrert fuktskjolder på undertaket i takkonstruksjonen. Ved fuktmåling ble det ikke avdekket unormale forhold på befaringsstidspunktet.

Fuktskjolder på undertak, tørre verdier på befaringsstidspunktet.

Loftsrom og kneloft bør holdes under jevnlig kontroll for tegn til kondens, fukt eller skadeutvikling.

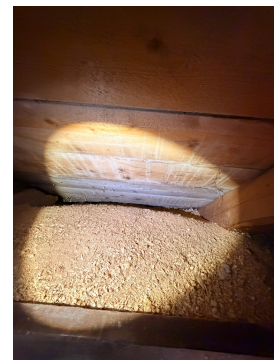
Loftet er isolert med flis, og det er ikke etablert lufting i skråtakskonstruksjonene.

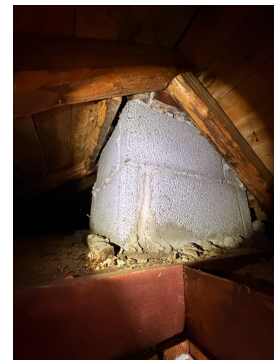
Pipe er innkledd med lettklinkerblokker på loft.

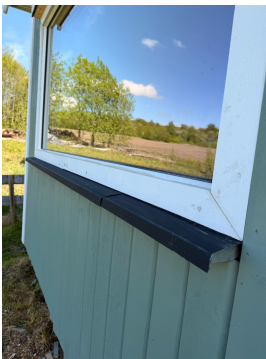
Videre er det registrert avvik ved utvendige innsettsdetaljer rundt flere vinduer. Utførelsen fremstår ikke tilstrekkelig fuktsikker, og forholdet medfører økt risiko for vanninntrenging og fuktskader i tilstøtende konstruksjoner over tid.

Forholdet avviker fra anbefalte preaksepterte løsninger og medfører økt risiko for fuktinntrenging bak kledningen.

Avvik ved utvendige innsettsdetaljer bør utbedres for å sikre tilstrekkelig fuktsikring og redusere risikoen for vanninntrenging og fuktskader i tilstøtende konstruksjoner.

Det anbefales å følge preaksepterte ytelser i Byggforskerseriens blad 523.701 ved utbedring av registrerte avvik knyttet til innsettsdetaljer.

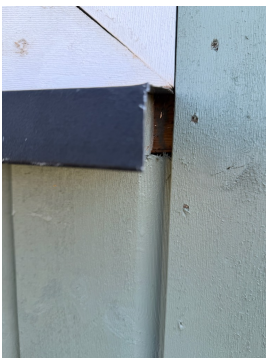
Slike åpninger vil kunne lede både vann og skadedyr inn i konstruksjonen.

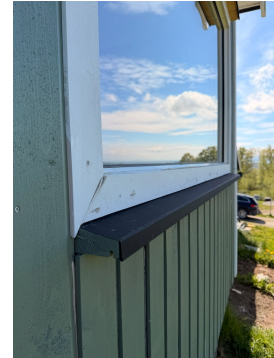
Vindusdetaljer fremstår med ufagmessig utførelse.

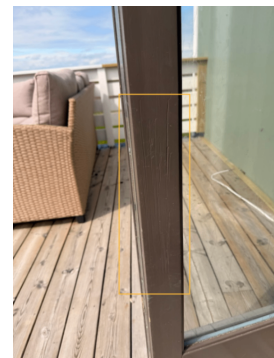
Det er registrert kloremerker etter hund på balkongdøren. Dette er av estetisk karakter, men bør utbedres.

Kloremerker etter hund på dørkarmen.

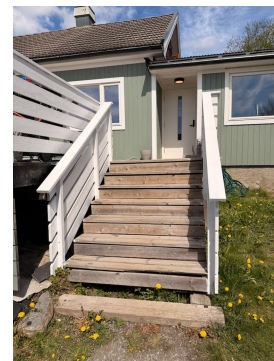
Utvendig trapp.

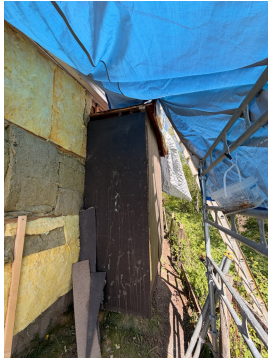
Det er påbegynt arbeider med utvendig etterisolering av tilbygget. Arbeidene fremstår som ufullstendige på befaringstidspunktet, og deler av konstruksjonen er ikke ferdig lukket eller beskyttet mot ytre påvirkninger. Uferdige fasadearbeider kan medføre økt risiko for fuktinntrengning, oppfukning av bygningsmaterialer og tilgang for skadedyr dersom forholdet blir stående over tid.

Manglende arbeider.

Pågående etterisolerings- og fasadearbeider bør ferdigstilles snarest mulig i henhold til anerkjente byggtekniske prinsipper. Konstruksjonen bør sikres mot fuktpåvirkning og inntrengning av skadedyr frem til arbeidene er fullført. Eventuelle eksponerte bygningsdeler bør kontrolleres for tegn til skade før endelig lukking av konstruksjonen.

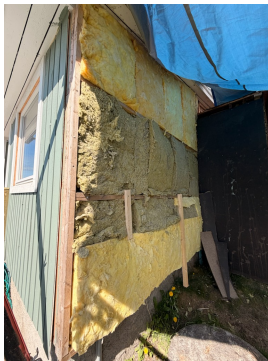
Manglende arbeider.

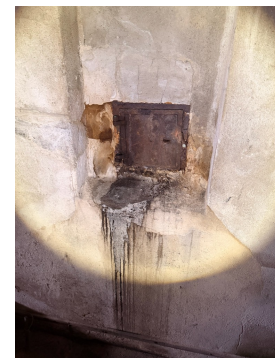
Sotluke i kjeller.

Det bør monteres ildfast plate av tilstrekkelig størrelse under ildstedet i stuen og under sotluke/feieluke på pipe for å oppfylle gjeldende forskriftskrav og redusere risiko for brann.

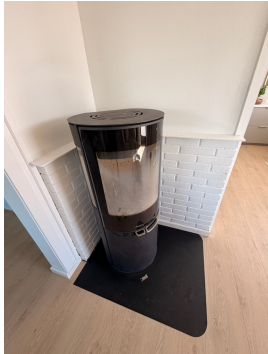
Ildsted i stuen.

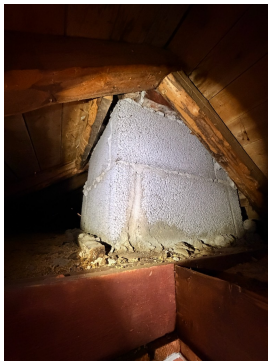
Pipen er innkledd med lettklinkerblokker på kaldtloft.

Siden mer enn halvparten av forventet brukstid for teglsteinspipen er passert, anbefales det å følge opp med jevnlig tilsyn og vurdere rehabilitering for å unngå økt risiko for svekkelser og lekkasjer i pipen.

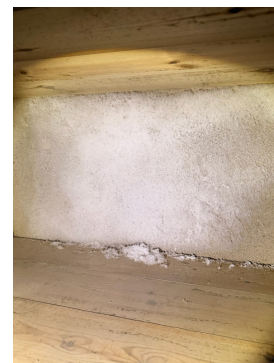
- Det er påvist indikasjoner på noe fuktgjennomtrenging i kjellergulv.
- Det er påvist indikasjoner på noe fuktgjennomtrenging inn i kjellermur.
- Kjeller har begrenset ventilering/luftgjennomstrømning.

Det er registrert saltutslag (effloresens) flere steder i kjelleren.

Kjelleren bør holdes under jevnlig oppsyn med hensyn til fuktutvikling.

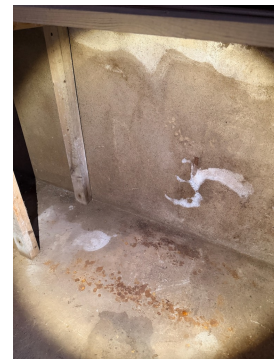
Tegn på fukt gjennomtrengning.

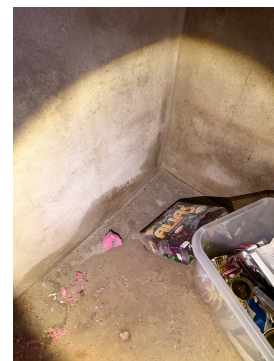
Det er fuktige overflater langs yttervegg.

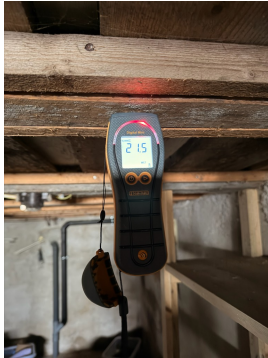
Det er også registrert forhøyet fuktnivå i trevirke i etasjeskille i kjelleren.

Registrert forhøyet fuktnivå i trevirke i etasjeskiller.

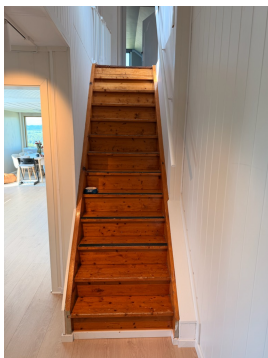
Tretrapp med malt og lakkert utførelse.

Det anbefales å etablere håndløper på manglende side av trappeløpet for å bedre sikkerheten og redusere risikoen for fallulykker.

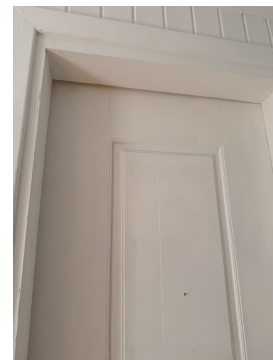
Dør tar i karm.

Dører som tar i karm eller terskel bør justeres eller utbedres for å sikre normal funksjon og forhindre ytterligere slitasje eller skade på dør og omkringliggende bygningsdeler.

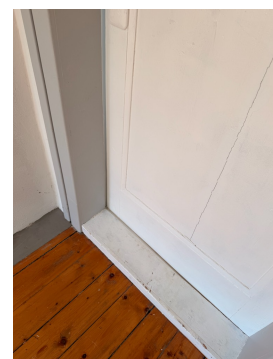
Dør tar i terskel.

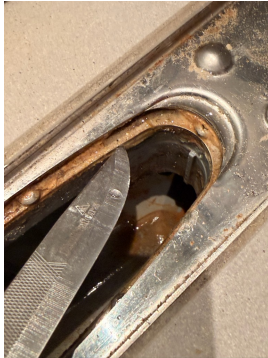
Synlig membran under klemring i sluk.

Det bør fremskaffes dokumentasjon på utført membranarbeid. Manglende dokumentasjon medfører usikkerhet om utførelsen og kvaliteten på membranarbeidet, noe som gir økt risiko for fuktskader i konstruksjonen.

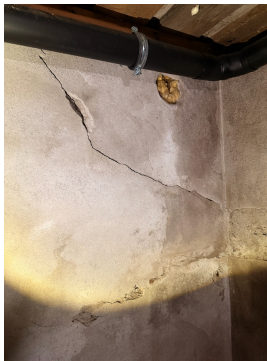
Sprekkdannelser i grunnmur.

Sprekkdannelser og avskallinger bør utbedres for å hindre videre nedbrytning av grunnmuren.

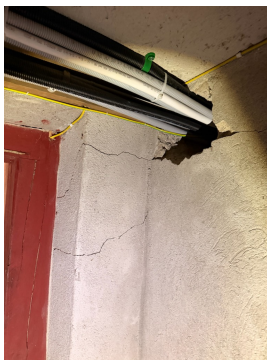
Sprekkdannelser.

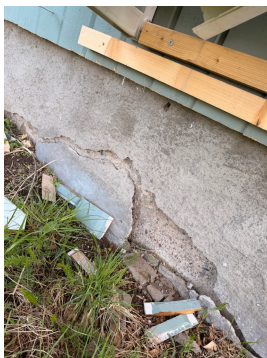
Avskalling av grunnmur utvendig.
