Stasjonsveien 67, 1482 NITTEDAL
3232-15/791/0/40

Tilstandsrapport

gnr. 15, bnr. 791, snr. 40

Befaringsdato: 19.05.2026

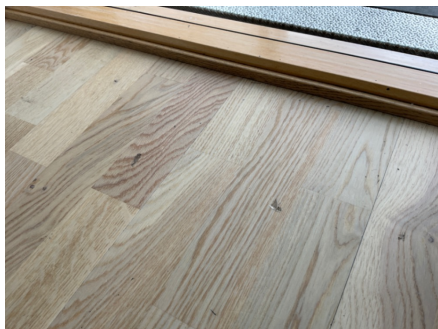
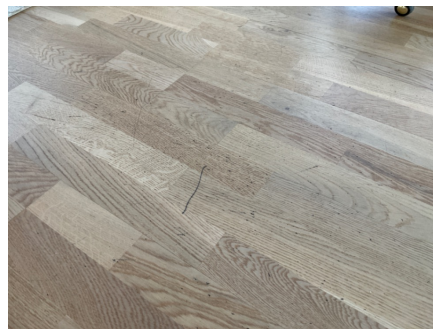
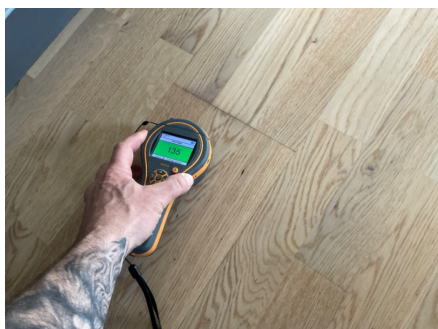
Det er registrert mindre sår og overflateskader enkelte steder. Det er også registrert noe fuktmerker i skjøter for parkett enkelte steder, men måler ikke forhøyede verdier. Kommer mest sannsynlig fra vask med mye vann eller lignende. Skadene vurderes som kosmetiske og har ingen vesentlig betydning for funksjon eller konstruksjonens levetid.

TG1 gis på bakgrunn av en samlet vurdering, der observasjonene ikke utgjør avvik av vesentlig betydning, men likevel avviker fra en tilstand uten merknader.

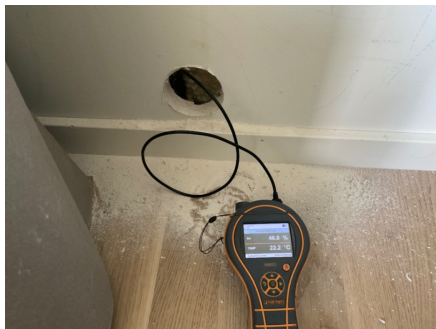
6.ETASJE > MASTERBAD 1

Forholdet vurderes å skyldes mangelfull etablering av fallforhold ved oppføring av våtrommet.

Redusert fall kan føre til at vann blir stående vannansamlinger og økt fuktbelastning på gulvet i dusjsonen.

Det er registrert fuktskjolder og svelling på deler av baderomsinnredningen.

Forholdet indikerer tidligere fuktpåvirkning.

Forholdet vurderes å skyldes vannsøl, kondens eller lekkasje over tid samt normal bruksslitasje.

Fuktpåvirkning kan medføre deformasjon, svekkelse av materialer og redusert levetid på innredningen.

TG2 settes på bakgrunn av registrert fuktskade og svelling på baderomsinnredning.

Det anbefales jevnlig ettersyn og tiltak for å begrense videre fuktpåvirkning.

Skadede deler bør utbedres eller skiftes ved behov.
