# Fransvegen 1

# Tilstandsrapport

Befaringsdato: 26.05.2026    Rapportdato: 10.06.2026    Oppdragsnr.: 14495-1992    Eiendomsverdi ref nr: UN8975

Autorisert foretak: Mulvik AS    Sertifisert Takstingeniør: Jan-Norvald Jønsson    Vår ref: Jan-Norvald Jønsson

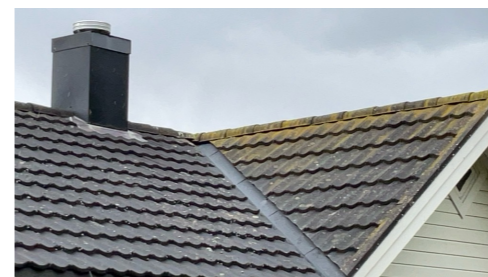
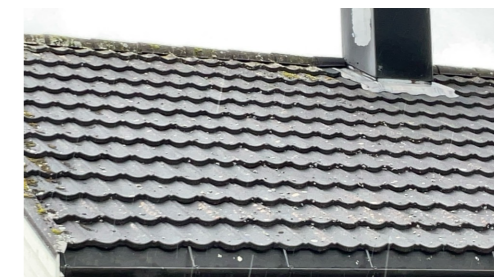
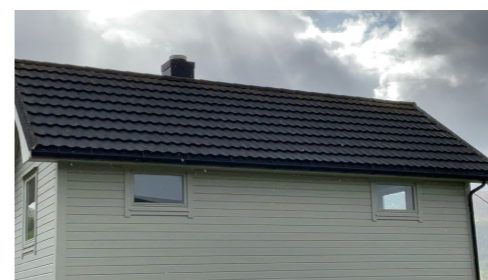
#### TG 2 Nedløp og beslag

- Tidspunkt for utskifting av undertak nærmer seg.
- Når takteking og undertak begynner å bli gamle, øker risikoen for lekkasjer, noe som kan føre til omfattende og kostbare reparasjoner av underliggende konstruksjoner dersom en ikke foretar tiltak på konstruksjonene før dette oppstår.
- Tidspunkt for utskifting av takteking nærmer seg.

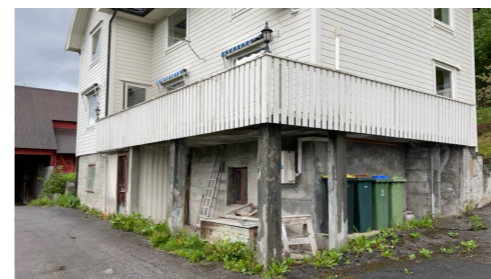
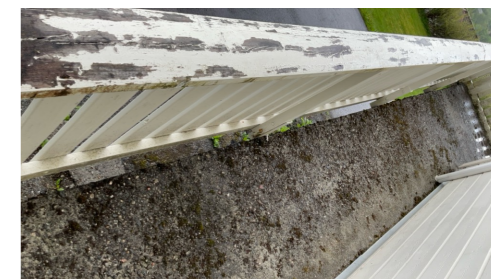
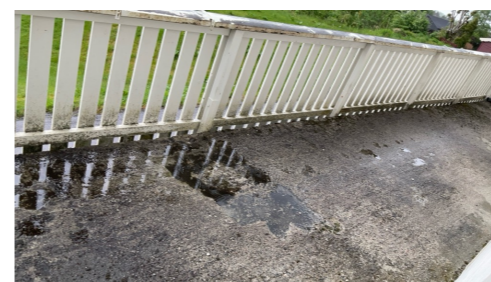
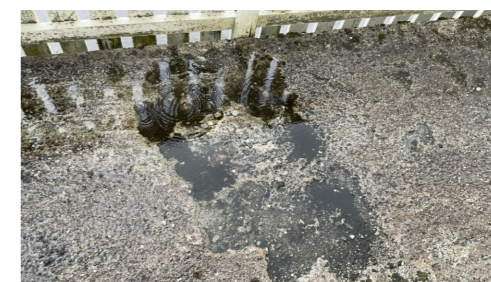
### **TG 2** Utvendige trapper

- Betongtrapp har mindre sprekker/skader

- Det er ikke behov for utbedringstiltak.

Festing/utskifting av fliser/skifer må påregnes. Rekkverk må monteres for å lukke HMS avviket.

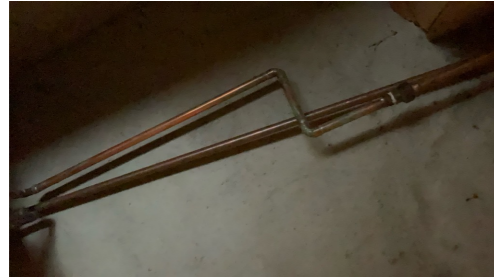
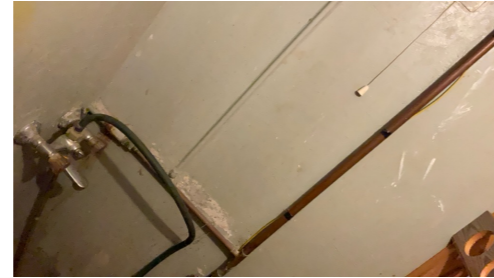
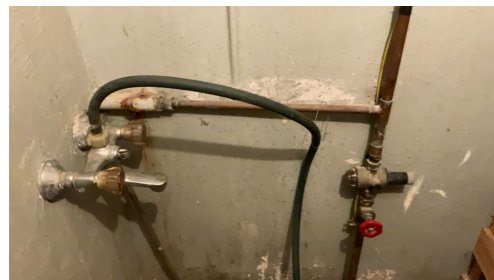
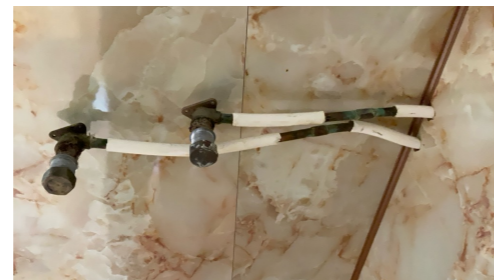
### TG 2 Avløpsrør

- Det er ikke behov for utbedringstiltak siden anlegget fungerer i dag, men ut ifra alder kan skader plutselig oppstå på eldre anlegg.
- I forbindelse med oppgradering av våtrom vil det være naturlig med utskiftning av rør.

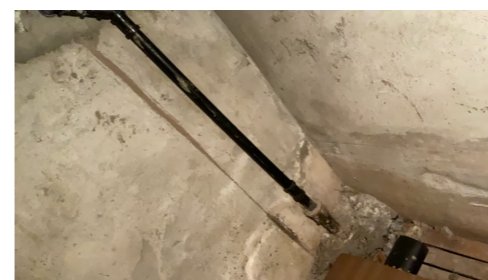
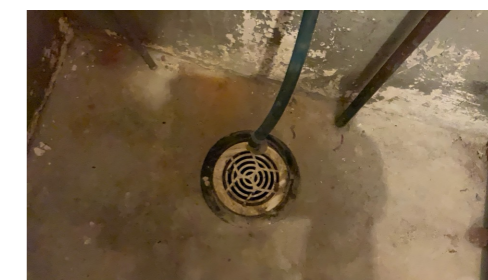
### TG 2 Oljetank

- Det er ikke påvist tilfredsstillende lekkasjesikring på oljetank som er i bruk.

- Det bør etableres tilfredsstillende lekkasjesikring på oljetanken dersom den fortsatt skal brukes.

Oljetank må fjernes og saneres etter gjeldene forskrifter, da det er forbudt bruk av fossil olje til oppvarming av bygninger fra 2020. Hensikten med et slikt forbud er å redusere klimagassutslipp fra oppvarming av bygninger. Sjekk [www.enova.no](http://www.enova.no) for mer info.

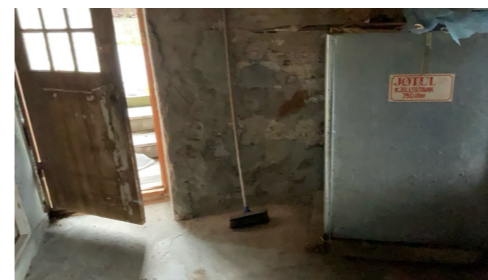
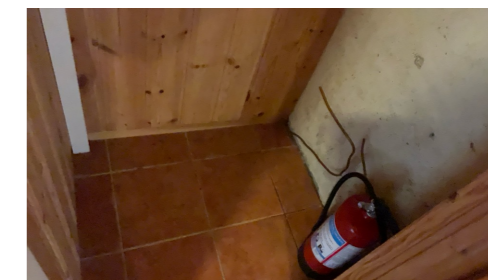
### FORHOLD SOM ÅPENBART KAN MEDFØRE FARE FOR HELSE, MILJØ OG SIKKERHET

- Det er ikke foretatt radonmålinger, og bygget er heller ikke utført med radonsperre.
- Det er ikke montert rekkverk på utvendige trapper.
- Det er manglende rekkverk/annen sikring på forstøtningsmurer som krever dette utifra dagens krav.
- Det er mangler/skader på håndlukkerutstyr iht gjeldende forskrift om brannforebygging.
- Det mangler håndløper på vegg i det innvendige trappeløpet.
- Rekkverket på balkong eller terrasse er for lavt i forhold til dagens krav.

- Rekkverk for utvendige trapper må monteres for å lukke avviket.
- Det er ikke krav om utbedring av rekkverkshøyde opp til dagens forskriftskrav.
- Det bør gjennomføres radonmålinger.
- Innhent nytt brannslukningsutstyr.
- Rekkverk/annen sikring på forstøtningsmurer må settes opp/utbedres.
- Håndløper på innvendig trapp bør monteres, men det var ikke krav på byggetidspunktet.

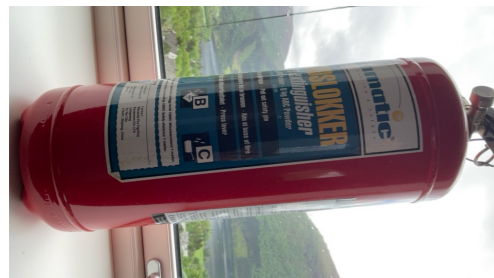
Brannsløkter fra 2007 og er  $> 10$  år, MÅ skiftes.

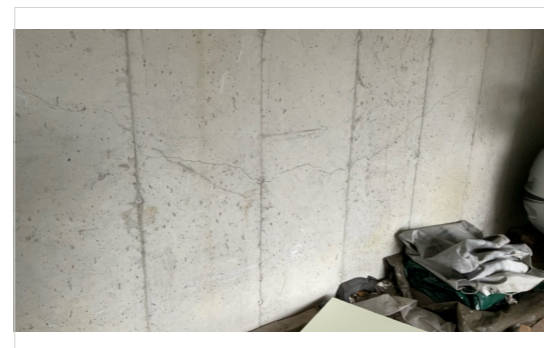
Det er sprekker i grunnmur.
