# Tilstandsrapport

## Fritidsbolig - hytte

Åmotsdalsvegen 806  
3841 FLATDAL  
Gnr./Bnr.: 117/21  
Seljord kommune

Rapportdato: 13.05.2026  
Befaringsdato: 12.05.2026  
Referansenummer: 15082106

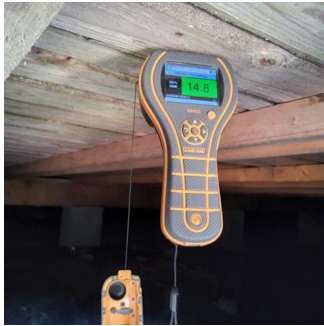
Det er utført fuktmåling med egnet instrument i tilgjengelig treverk ved hull i grunnmur. Fuktinnholdet i tilgjengelig treverk ble målt med piggelektroder til 14,9 vektprosent. Det ble ikke registrert forhøyede fuktverdier. Undersøkelsene gir kun et begrenset bilde av forholdene i umiddelbar nærhet til hullet, noe som betyr at det helhetlige tilstandsbilde av konstruksjonen ikke er kartlagt. Målingen gir kun et øyeblikksbilde og kan endre seg f.eks. med årstider, fukt- og temperaturforhold.

Helhetsvurdering - Eksempel på fuktmåling i krypkjeller

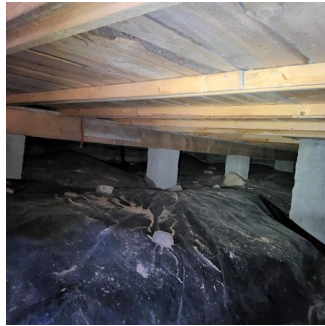
Krypkjelleren har redusert tilkomst, noe som ikke gir tilstrekkelig grunnlag for en fullstendig vurdering. Krypkjelleren er kun inspisert fra hull i grunnmur. Krypkjellere er en konstruksjonstype som erfaringsmessig har forhøyet risiko for fuktskader. Konsekvens er at begrenset inspeksjonsmulighet medfører usikkerhet om tilstanden, og det opplyses om risiko for skjulte skader. Bedre tilkomstmulighet bør etableres.

Basert på bygningsdelenes samlede tilstandsbilde og hovedmomentene som nevnes over bør det påregnes tiltak som videre overvåkning og lokale utbedringer der dette viser seg å være et behov. Erfaring viser at igangsetting av slike arbeider i mange tilfeller avdekker ytterligere forhold som krever tiltak, noe som det bør tas høyde for. Utvendige forhold har stor betydning for krypkjellerens tilstand og skadepotensial. Vurderingen av disse utvendige forholdene er kun omtalt under punktet «Drenering», og opplysningene som gis der må derfor ses i sammenheng med opplysninger som gis under dette punktet.

Helhetsvurdering - Krypekjeller
