# Tilstandsrapport

Fritidsbolig

Fureskogvegen 11, 6222 IKORNES

Befaringsdato: 06.05.2026

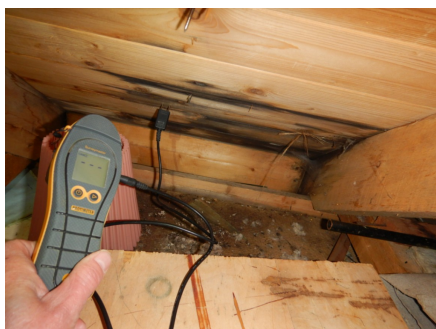
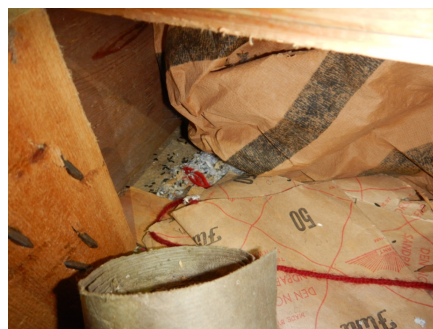
- Det er påvist fuktskjolder/skader i takkonstruksjonen.
- Det er registrert symptom på aktivitet fra skadedyr.

Det er noe stedvis mindre fuktmerker i takkonstruksjon. Det er utført fuktmålinger med Protimeter uten å avdekke unormale forhold. Det er observert forekomst med muselort el. på kryp loftet/raftekott.

I forhold til fuktmerker i takkonstruksjon så vurderes det å ikke være behov for umiddelbare tiltak, men forholdet må overvåkes. Museavføring i loftskonstruksjon betyr at det er eller har vært mus der, og dette kan føre til dårlig lukt, helsefare, ødelagte materialer og kostbare reparasjoner. Ytterligere undersøkelser anbefales for å avklare forholdet. Det kan ikke utelukkes at det også er lignende forhold andre steder i boligen.

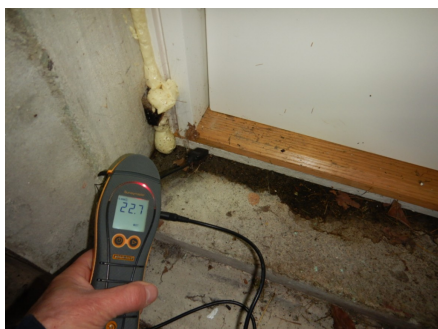
- Karmene i dører er værslitte utvendig og det er sprekker i treverket.
- Utvendige beslagløsninger er ikke fagmessig utført.

Verandadør har utvendige slitasjer og fuktmerker. Det trekker fukt inn under kjellerdør.

- Lokal utbedring må utføres.

Verandadør står foran generelt vedlikehold. Utvendig tetting/beslagløsninger på kjellerdør må forbedres. Om mulig bør døren heves.

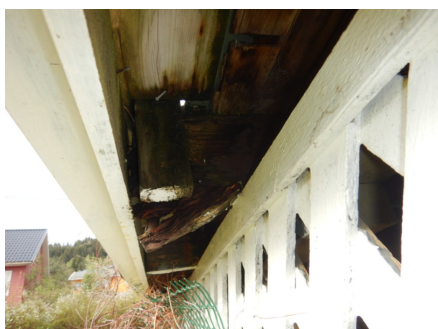
- Det er påvist fukt-/råteskader i konstruksjonen.

Det er stedvis råteskader i bjelkelag og terrassebord/gulv. Rekkverk er meget lavt og har overflateslitasjer og noe mangelfull innfesting/avstiving.

- Råteskadede konstruksjoner må skiftes ut.

Det må påregnes lokale utbedringer.

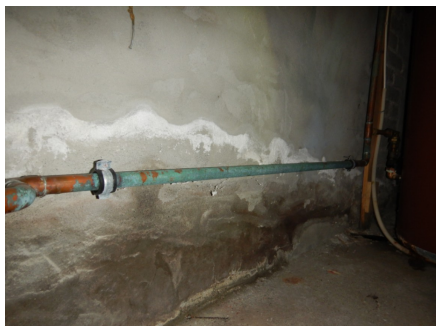
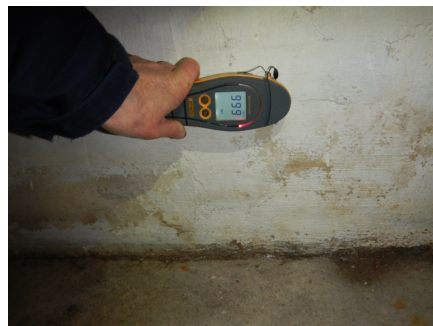
- Det er påvist indikasjoner på noe fuktgjennomtrenging i kjellergulv.
- Det er påvist indikasjoner på noe fuktgjennomtrenging inn i kjellermur.

Kjeller ligger delvis under terreng og slike konstruksjoner kan være utsatt for fuktpåkjenning fra terrenget utenfor og kapillærsug (fukt) fra bakken. Det er utført fuktsøk med Protimeter og det er indikasjoner på høyere fuktbelastning på nedre del av grunnmur. Det er observert saltutslag og fuktmerker på grunnmur og gulv. Det er lekkasjer fra vv-bereder som gjør at gulvområdet ved berederen er vått. Det opplyses om at det var en vannlekkasje i kjeller for ca 2 år siden.

- Det påviste fuktnivå gir grunn til å overvåke konstruksjonen jevnlig for å se utvikling over tid, og eventuelt foreta tiltak for å unngå fuktskader.

Fuktgjennomslag og saltutslag på nedre del av grunnmur tyder på at utvendig drenering og fuktsikring har svekket funksjon. Det kan være påregnelig med utbedringer. Det er viktig at kjellervegger ikke blir kledd inne men at de har mest mulig åpne konstruksjoner slik at eventuell fuktighet blir luftet ut. Vv-bereder må skiftes.

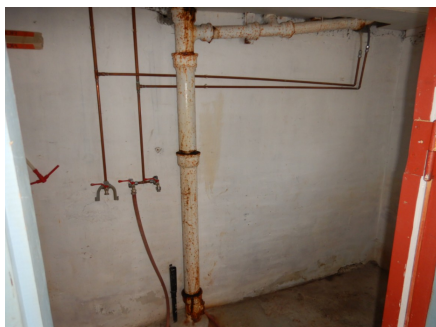
Vaskerommet har standard fra byggeår. Tettesjikt og rommets overflater har oversteget normal levetid og holder ikke dagens krav til fuktsikring av våtrom.

- Våtrommet har behov for omfattende oppgraderinger. For å sikre en løsning som oppfyller gjeldende krav, bør tettesjikt, sluk og røropplegg oppgraderes og dokumenteres.

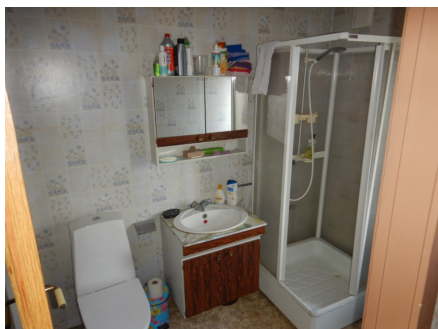
Vinylbelegg er ikke klemt i sluk. Det er tilnærmet flatt gulv. Tettesjikt og rommets overflater har oversteget normal levetid og holder ikke dagens krav til fuktsikring av våtrom.

- Våtrommet har behov for omfattende oppgraderinger. For å sikre en løsning som oppfyller gjeldende krav, bør tettesjikt, sluk og røropplegg oppgraderes og dokumenteres.
- Manglende oppgradering av våtrommet medfører høy risiko for at konstruksjonene ikke vil tåle vanlig bruk av vann eller lekkasjer. Dette kan føre til fuktskader på tilstøtende konstruksjoner.

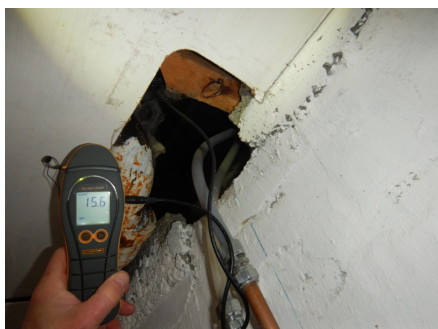
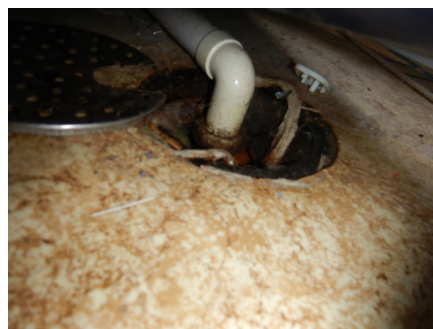
- Ved andre fuktundersøkelser enn hulltaking, er det påvist indikasjoner på fuktskader.

Det er utført fuktmålinger i slukområdet med Protimeter og det er målt 15,6 vekt-% fukt i bjelkelag ved sluket som kan tyde på at det er noe fuktlekksjer rundt sluket.

- Det må foretas tiltak for å lukke avviket.

Vinylbelegg er ikke klemt under klemring i sluk og dette gjør at det ikke er tett rundt sluket. Forholdet må utbedres.

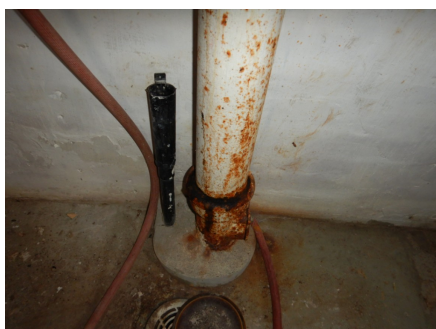
- Det er påvist at avløpsrør av jern har store rustskader.

- I forbindelse med oppgradering av våtrom vil det være naturlig med utskiftning av rør.
- Tidspunkt for utskiftning av avløpsrør nærmer seg.
- Eldre avløpsrør har blant annet større sannsynlighet for lekkasjer, noe som kan føre til omfattende og kostbare vannskader i boliger.

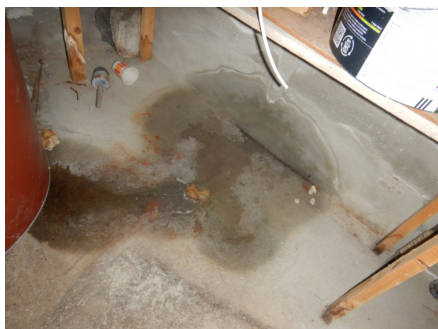
- Det er ikke påvist tilfredsstillende avrenning eller annen kompenserende løsning fra varmtvannstank.
- Det er påvist at varmtvannstank er over 20 år
- Det er påvist andre avvik:

- Dersom avvik ikke utbedres er det fare for videre skadeutvikling.

Forholdet må utbedres. Det må påregnes utskifting av vv-bereder.

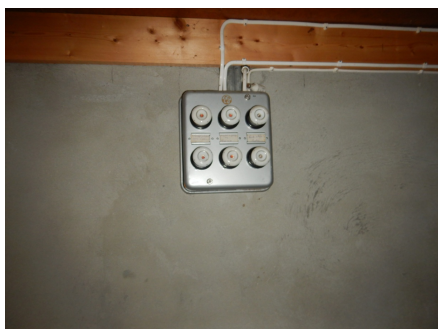
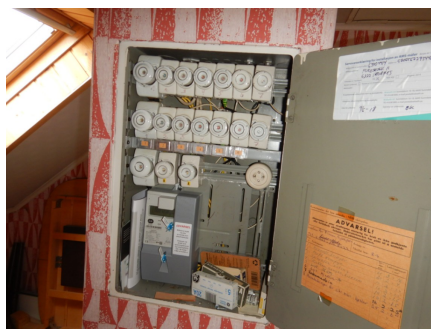
El-anlegget er i stor grad fra byggeår og det er ikke utført el-kontroll siste 5 årene. Det er løse ledninger som ikke er sikret i flere takpunkt. Utifra dette så anbefales det utført en utvidet el-kontroll.

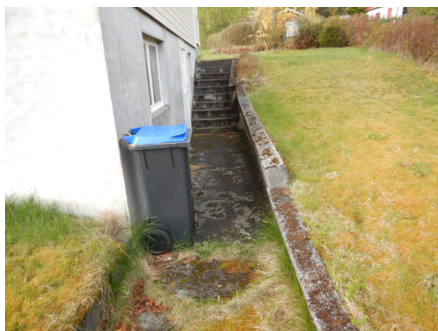
- Det er påvist større sprekker og/eller skjevheter i muren.

Støttemur ved utvendig kjellertrapp har betydelige skjevheter og sprekker.

- Forstøtningsmuren må rives og ny mur bygges.

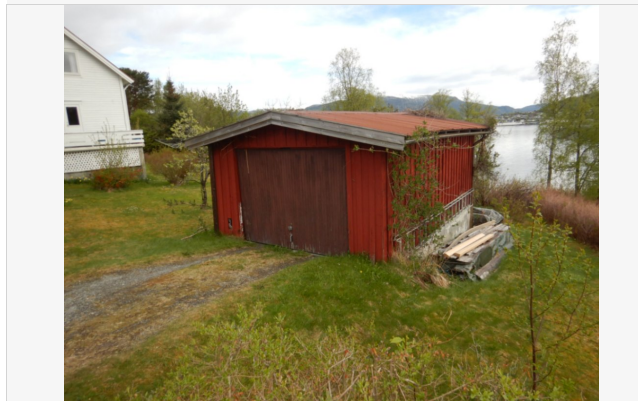
Garasjen har betydelige sprekker og skjevheter/setninger i fundament. Det vokser klatreplanter langs yttervegger og det er stedvis fukt- og råteskader på kledning og trekonstruksjoner. Garasjen står foran generelt vedlikehold og lokale utbedringer.
