# Tilstandsrapport

Fritidsbolig

Guvågsveien 217, 8475 STRAUMSJØEN

# gnr. 2, bnr. 42

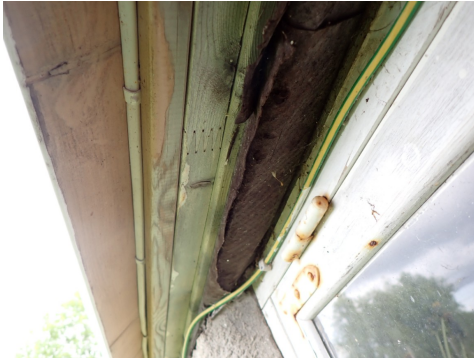
Nederste horisontale lekte er lagt fortløpende. Fukt som eventuelt vil komme inn bak kledningen vil bli stående på denne, uten mulighet til å dreneres vekk.

Ingen lufting, nederste lekt er lagt fortløpende

- Det bør foretas tiltak for å bedre lufting av kledningen.
- Uten tilstrekkelig lufting bak bordkledningen kan fuktighet som trenger inn bak bordene eller gjennom veggen innenfra ikke tørke opp. Dette skaper ideelle forhold for råtesopp og muggvekst.

Det kan eventuelt bores hull i nederste horisontale lekt, der det er tilgang. Dette er ingen fullgod løsning, men kan hjelpe litt. Kostnaden som er satt, er for dette.

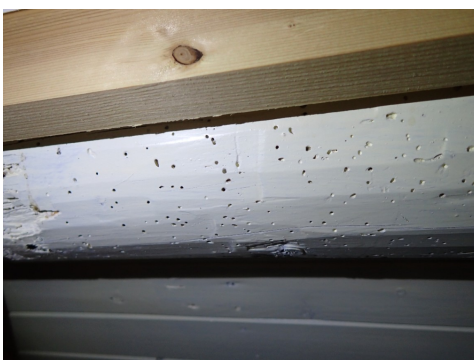
- Hele takkonstruksjonen er gjenbygget. Det er ingen mulighet til vurdering utover alder og observasjoner fra underliggende etg.
- Det er påvist andre avvik:

Hull etter borebiller

For å sjekke eventuelle forringelser i bæreevnen, kan det bores mindre hull i åsen for å sjekke.

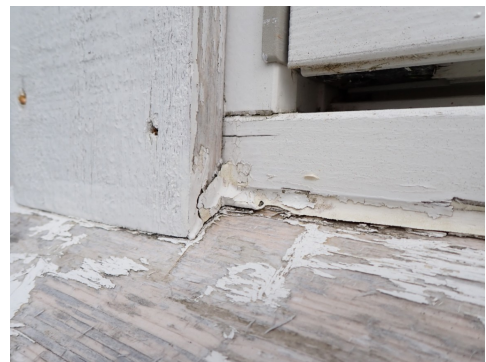
Ingen åpning mellom omramming på sider og vannbrett. Fuget mellom vannbrett og vindu.

Noe generelt vedlikehold må påregnes.

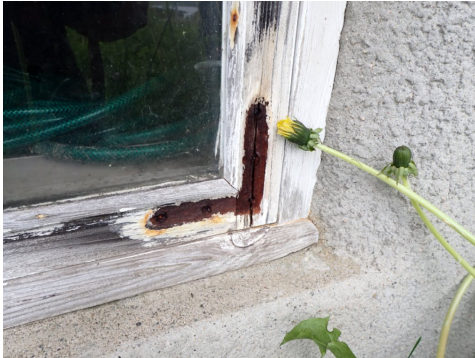
- Vinduene har råteskader.

Utvendige beslag ruster og løsner/har løsnet.

Utvendig beslag er borte

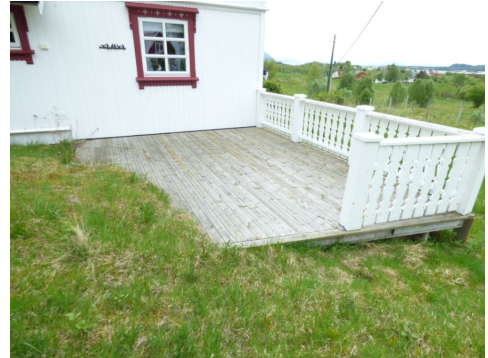
Veranda/terrasse mot nord. Utført i tre. Konstruksjonen ser ut til å delvis ligge på bakken, delvis på søyler.

Det ser ikke ut til å være noen bæring under konstruksjonen ved husveggen. Dette bør sjekkes nøyer.

Veranda/terrasse mot nord

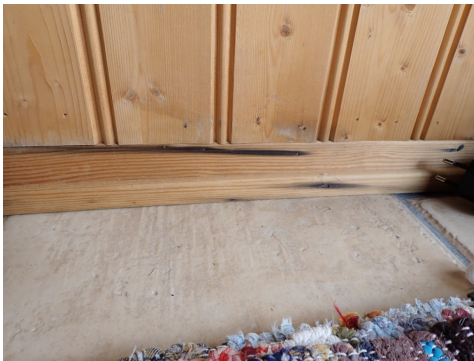
Rust/fuktmerker i gulvlist i gang, mot bad/vaskerom. Det ble ikke registrert fukt inne i vegg mot bad/vaskerom.

Det ble foretatt fuktsøk i gangen. Resultatet indikerer forhøyet fuktverdi.

Rust/fuktmerker på gulvlist

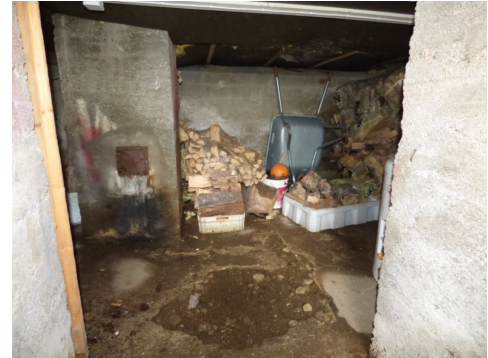
Dekke sprekker opp, mindre deler er borte.

Deler av betongdekke er borte

Det får være opp til ny eier å vurdere om bruken av kjeller forsvarer kostnader med utbedring.

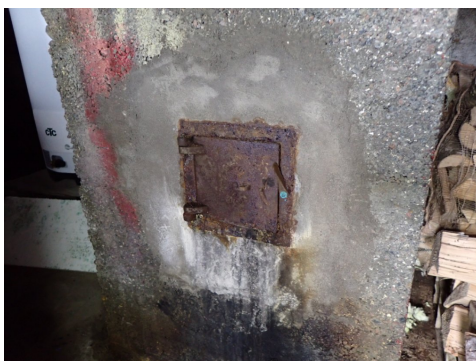
En del rust på sotluke.

Noe rust på sotluke

Pipehatt kan vurderes.

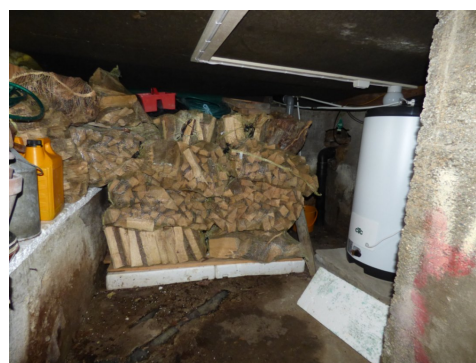
Generelt fuktig miljø i kjeller. Fuktøk viser forhøyet fuktnivå i gulv og vegger.

Fra kjeller

Det bør etableres lufting.

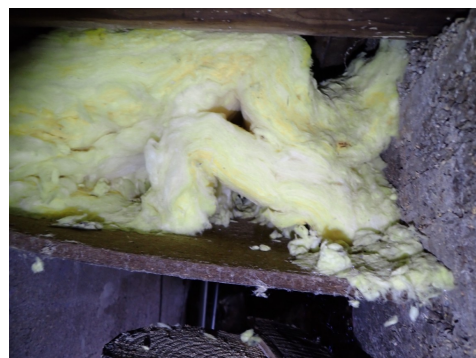
begynnende merker/groing av sopp i asfaltplater (fuktig miljø).

Asfaltplater er nedbøyd, spor etter smågnagere (bol)

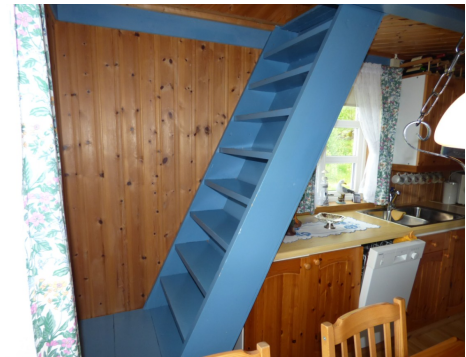
- Det er ikke montert rekkverk.
- Det mangler håndløper på vegg i trappeløpet.
- Det er påvist andre avvik:

- Rekkverk må monteres for å lukke avviket.
- Håndløper bør monteres, men det var ikke krav på byggetidspunktet.
- Andre tiltak:

Det bør også vurderes å utbedre/heve rekkverk på loft.

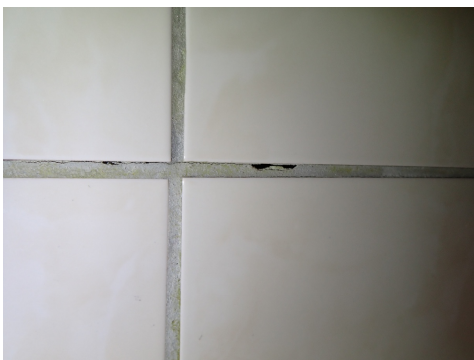
En del oppsprekking i fuger mellom nederste og nest nederste flis, hovedsakelig på vegg mot gang, også inne i dusjnisen. Tilsvarende, men i mindre grad, på deler av vegg mot kjøkken.

Stedvis mindre hull/småskader i fuging (samme område).

Det er ikke nødvendigvis fukt som forårsaker oppsprekking, siden det er sprekker også i "tørre" områder. Sig/bevegelser i konstruksjonen kan også være årsaken. Situasjonen bør uansett holdes øye med. Utbedring av fuger kan vurderes, men dette kan være utfordrende.

Eksempel på oppsprekking og småskader i fuger

- Slike riss/sprekker kan indikere bakenforliggende fuktskader, og konstruksjonen bør observeres jevnlig for å vurdere utvikling.

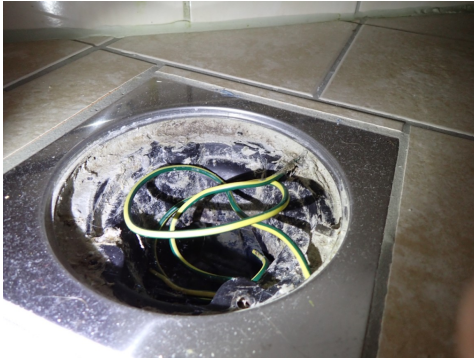
- Det er påvist at høydeforskjell fra topp slukrist til gulv/synlig topp membran ved dørterskel er mindre enn 25 mm.
- Det er påvist avvik i fallforhold til sluk i forhold til krav i forskrift på byggetidspunktet.

- Til tross for avviket i fall/høydeforskjell til sluk, vil gulvet fortsatt kunne lede vann mot sluket, men med redusert effektivitet. Dette kan potensielt øke risikoen for vannansamling i enkelte områder av badet.
- Et bad med manglende/ redusert fall til sluk blir mindre funksjonelt og sikkert for brukeren. Dette kan medføre stående vann på gulvet, vann som ikke ledes effektivt til sluket, økt risiko for at vann renner ut av rommet og redusert sklisikkerhet på gulvet.

Sluk ved vask

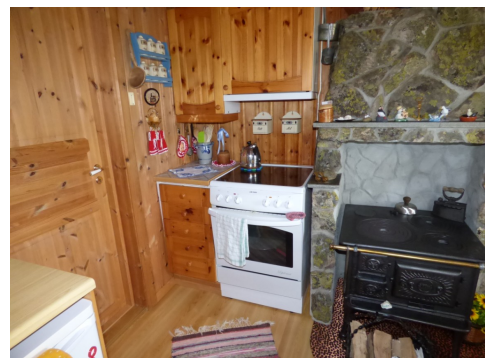
Noe manglende tilpasning av benk mot vegg.  
Mindre fuktskader i benk under vask.

Innredningen fungerer med nevnte avvik.

Bedre tilpasning av benk kan vurderes; dette vil ha en relativt liten (om noen) kostnad.

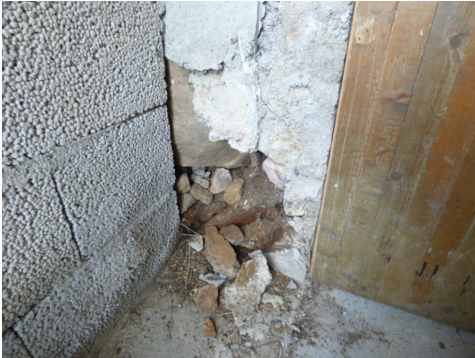
Skade i mur i kjellerstrup.

Skade ved dør til kjeller

Skade i mur bør utbedres.

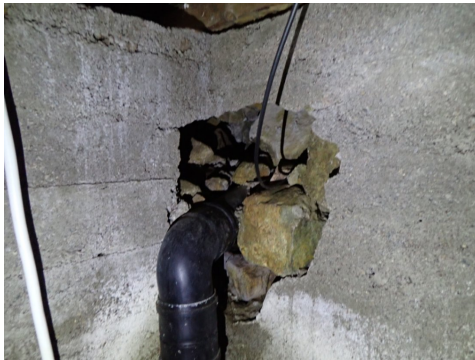
Hull i vegg, trolig tatt ifm avløpsrør

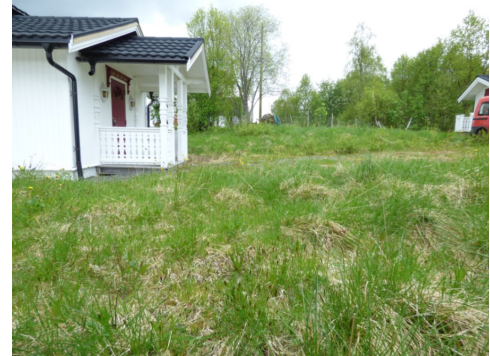
Terrenget heller inn mot boligen

Det anbefales ingen øyeblikkelige tiltak. Mer nedbør og våtere vintre gjør at fremtidige tiltak ikke kan utelukkes.

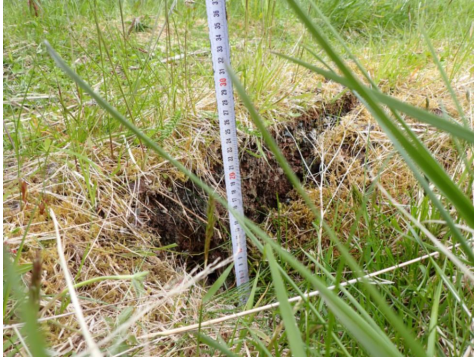
Hull/sig ved kulvert
