# Tilstandsrapport

Enebolig

Lundskammen 3, 7656 VERDAL

Befaringsdato: 01.07.2026

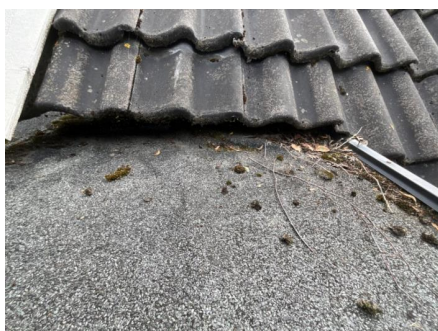
- Det er påvist sprekker, ujevnheter og andre symptomer på svekkelse i asfaltapp, samt mangelfull overganger mellom pulttak og saltak.
- Vanntett sjikt på tak er eldre enn 18 år.
- Det registreres enkelte skader på betongtakstein i gradrenner. På pulttaket registreres det stedvis manglende heft i skjøter på asfaltappen. Videre registreres det svekkelser i taktro ved sammenbyggingen mellom pulttak og saltak.

- Svekking av taktekingen kan føre til økt risiko for lekkasjer og fuktskader i underliggende konstruksjon.
- Når vanntette sjikt på tak begynner å bli gamle, øker risikoen for lekkasjer. Dette kan føre til omfattende og kostbare reparasjoner av underliggende konstruksjoner dersom en ikke foretar tiltak på konstruksjonene før dette oppstår.
- Skader i takteking og mangelfulle skjøter kan medføre økt risiko for vanninntrengning og fuktskader i underliggende konstruksjoner. Svekkelser i taktro bør undersøkes nærmere. Det anbefales utskifting av skadet takstein samt kontroll og utbedring av asfaltapp og taktro ved behov.

Mangelfull overgang mellom saltak og pulttak

Området det er registrert svikt i taktro

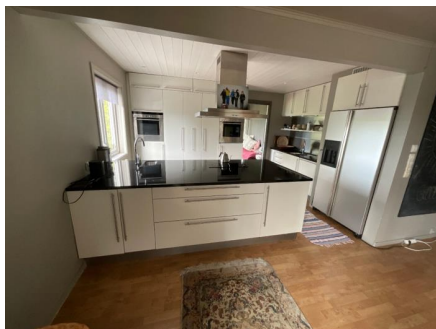
Det registreres enkelte skader på overflater, samt fuktskader på deler av kjøkkenfrontene. Et blandedatteri er løst. Videre har kranen ved den minste vasken rekkevidde utenfor vaskekummen.

- Fuktskader på kjøkkenfronter indikerer fuktpåvirkning og kan medføre videre nedbrytning av materialene. Løst blandebatteri kan føre til utettheter og økt belastning på tilkoblinger. Kran med rekkevidde utenfor vaskekummen gir risiko for vannsøl på benkeplate og innredning. Det anbefales å utbedre innfestingen av blandebatteriet, justere eller skifte kran ved behov, samt reparere eller skifte ut fuktskadede kjøkkenfronter.
