Tilstandsrapport

Enebolig

Bømloveien 8, 4029 STAVANGER

Oppdragsnr.: 11250-1911

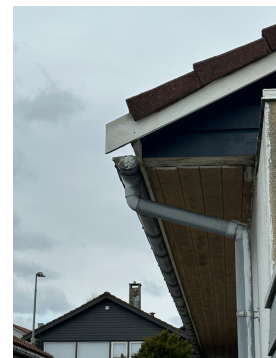
Siden taket (takkonstruksjon, takteking og skorstein) kun er observert fra bakkenivå og stige, er vurderingen begrenset av dette. Det er ikke sikkerhetsmessig forsvarlig å bevege seg ut på taket eller observere hovedtak fra stige. Selv om det ikke er avdekket skader under beferingen, betyr ikke dette at det ikke foreligger skader som en besiktigelse på taket kan avdekke. Vær oppmerksom på denne risikoen. En undersøkelse av taket kan utføres av en fagperson under tilstrekkelige sikkerhetsforhold.

- Overvåk tilstanden jevnlig. For å få tilstandsgrad 0 eller 1 må tekkingen skiftes ut, men tidspunktet for når dette er nødvendig er vanskelig å si noe om.
- Når takteking og undertak begynner å bli gamle, øker risikoen for lekkasjer, noe som kan føre til omfattende og kostbare reparasjoner av underliggende konstruksjoner dersom en ikke foretar tiltak på konstruksjonene før dette oppstår.

- Det er ikke krav om utbedring av snøfangere opp til dagens krav.
- Takrennen bør forlenges slik at den avsluttes ved vindskien, for å sikre korrekt avrenning og unngå vannskader på fasade eller omkringliggende konstruksjoner. Manglende forlengelse kan føre til fuktskader og økt vedlikeholdsbehov.

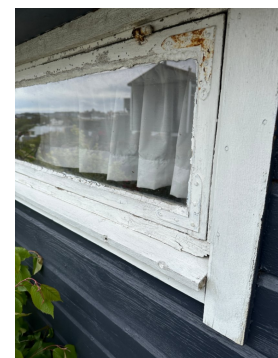
! TG 2 Vinduer - 1990 tallet

- Det er påvist noen glassruter som er punktert eller sprukne.
- Karmene i vinduer er slitte og det er sprekker i trevirket.

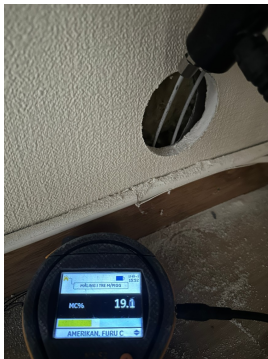
TG 2 Rom Under Terreng

Gulvet er av betong. Veggene har plater og panel. Hulltaking er foretatt og det er påvist avvik i konstruksjonen. Hulltaking er foretatt i hobbyrom. Fuktkvotemåling (vekt%) i konstruksjonen ble målt til 19 %.

- Det er gjennom hulltaking påvist høyt fuktnivå inne i trekonstruksjonen i hulltakingen, men ikke påvist fuktskader i dette området. Høy luftfuktighet kan over tid føre til muggvekst eller sverting av materialer. Samtidig kan materialer og konstruksjoner bli ødelagt.
- Det er påvist indikasjoner på noe fuktgjennomtrenging inn i kjellermur.

Utforet trevegg har isolasjon og plastfolie mot grunnmur under terreng. Dette var normal byggemetode ved oppføring, men har i etterkant vist seg å være en oppbygging som gjør at eventuelt fukt og kondens gir skader.

- Det påviste fuktnivå gir grunn til å overvåke konstruksjonen jevnlig for å se utvikling over tid, og eventuelt foreta tiltak for å unngå fuktskader.

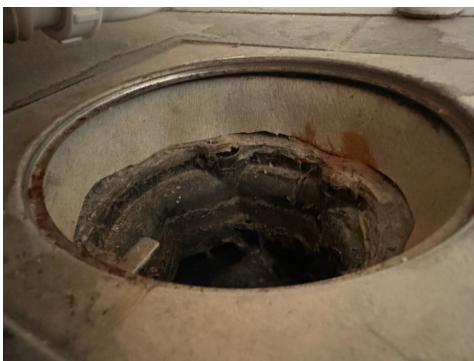
Eier opplyser om at det ligger eldre vinylbelegg på gulv, dette kan ses at er klemt ned mot sluk i klemring. Det er ved oppussing av våtrommet lagt en påstøp med varmekabler. Eventuell fuktighet vil kunne trekke inn mellom ny membran og eldre vinylbelegg. Normalt er ikke påstøp godkjent for å ligge på våt side av tettesjikt. Tilstand til eldre tettesjikt er ukjent.

Sluk i gulv.

Det bør utbedres overgang mellom membran og sluk, samt sikre korrekt montering av mansjett med klemring for å hindre lekkasjer og fuktskader i konstruksjonen.

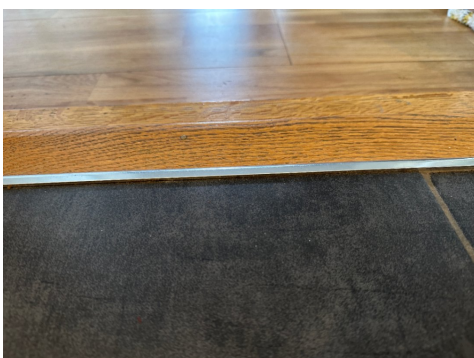
Overgang mot dørterskel.

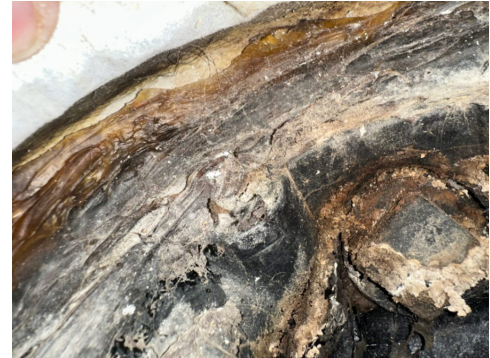
- Det er viktig å merke seg at levetiden til en membran varierer basert på kvalitet, installasjon og bruk. Eldre membraner kan bli sprø og sprekke opp, noe som fører til at de mister sin vanntettende funksjon. Dette kan resultere i vannlekkasjer gjennom vegger og gulv og fuktskader.
- Eldre sluk av plast er ofte utsatt for lekkasjer og særlig i overganger. Eventuelle lekkasjer kan medføre fuktskader på tilliggende konstruksjoner.
- Det må foretas utbedring for å unngå fuktskader i konstruksjonen.
- Konsekvensene av ikke-fagmessig utførelse rundt sluk og klemring på våtrom kan medføre lekkasjer og fuktskader.

Eldre vinylbelegg er synlig mot sluk.

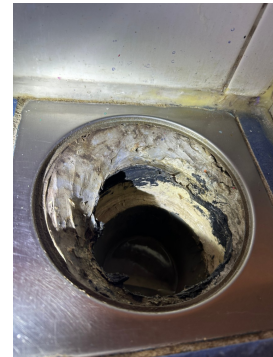
- Uten tilfredsstillende klemring er det vanskelig å sikre en vanntett overgang mellom smøremembranen og sluket. Dette øker risikoen for at vann kan sive ned langs sidene av sluket og forårsake fuktskader i gulvkonstruksjonen og omkringliggende område.
- Eldre sluk av støpejern er ofte utsatt for rust som kan medføre lekkasjer. Eventuelle lekkasjer kan medføre fuktskader på tilliggende konstruksjoner.

Sluk i gulv.

Det bør vurderes full rehabilitering av sluk og tettesjikt/membran for å oppnå tilfredsstillende løsning og redusere risiko for lekkasjer til underliggende konstruksjoner.

Manglende klemring og ukjent membranløsning medfører økt fare for fuktskader og følgeskader på bygget. Inntil utbedring bør badet brukes med forsiktighet, og sluket rengjøres jevnlig.

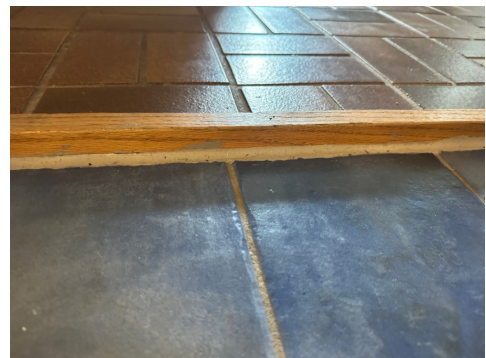
- Det er mulighet for at det kan forekomme vannlekkasje på våtrommet hvor vann ikke vil gå til sluk.
- Det er påvist at høydeforskjell fra topp slukrist til gulv/synlig topp membran ved dørterskel er mindre enn 25 mm.
- Det er påvist at noen fliser har bom (hulrom under).
- Det er påvist avvik i fallforhold til sluk i forhold til krav i forskrift på byggetidspunktet.
- Det er påvist sprekker i fliser.

Overgang mot dørterskel.

- Selv om bom eller hullid ikke alltid er et umiddelbart problem, bør det overvåkes nøye før eventuell utvikling i sprekker i flisfuger e.l. oppstår. Dette må en foreta tiltak for, for å begrense utviklingen.
- Det bør etableres avrenning inn til sluk for hele våtrommet.
- Eventuelt lekkasjevann fra utstyr utenfor dusjsone vil ikke ha en naturlig vei til sluket. Dette kan føre til at vann samler seg på gulvet og potensielt renner ut av rommet eller trenger inn i konstruksjonen.

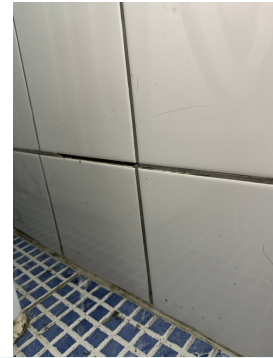
KJELLER > VASKEROM

- Det er påvist at flisfuger har riss/sprekker.
- Det er påvist sprekker i fliser.

- Slike riss/sprekker kan indikere bakenforliggende fuktskader, og konstruksjonen bør observeres jevnlig for å vurdere utvikling.

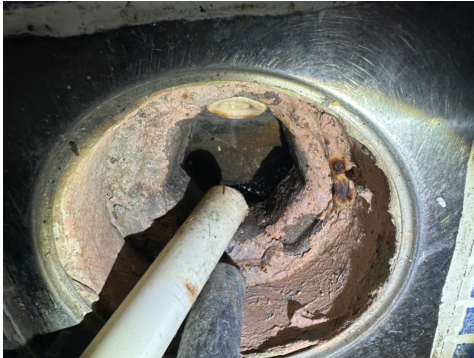
- Uten tilfredsstillende klemring er det vanskelig å sikre en vanntett overgang mellom smøremembranen og sluket. Dette øker risikoen for at vann kan sive ned langs sidene av sluket og forårsake fuktskader i gulvkonstruksjonen og omkringliggende område.
- Eldre sluk av støpejern er ofte utsatt for rust som kan medføre lekkasjer. Eventuelle lekkasjer kan medføre fuktskader på tilliggende konstruksjoner.

Konsekvensen av dagens løsning er økt risiko for lekkasjer og fuktskader i underliggende konstruksjoner, da både sluk og membran har overskredet forventet brukstid og utførelsen ikke tilfredsstillende dagens krav.

Sluk i gulv.

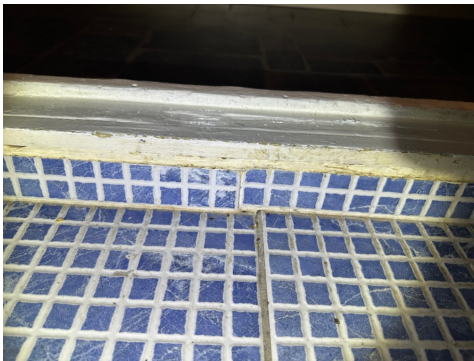
Overgang mot dørterskel.

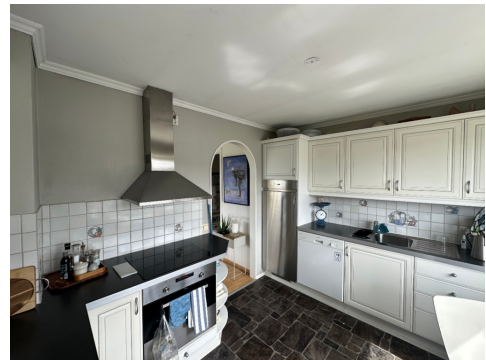
1. ETASJE > KJØKKEN

- Det er påvist fuktskjolder i overflater.
- Det er oppsvelling i benkeplate bak vask.

- Gjennomføre ytterligere undersøkelser og foreta utbedring av skade.
