Nedre Banegate 22

Nedre Banegate 22, 4014 STAVANGER

Befaringsdato: 13.05.2026

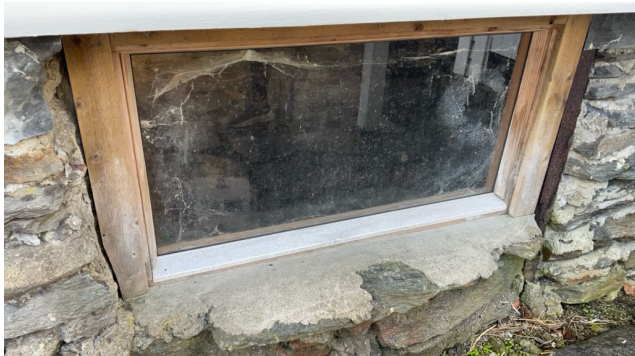
Pussen under vinduene er ført helt inn til trerammen og har lite fall bort fra vinduene. Dette kan medføre økt risiko for fuktskader på trerammen over tid.

Det anbefales å montere sålebeslag eller tilsvarende tiltak for å lede vann bort fra vinduene. Dette vil redusere risikoen for fuktskader på trerammen over tid.

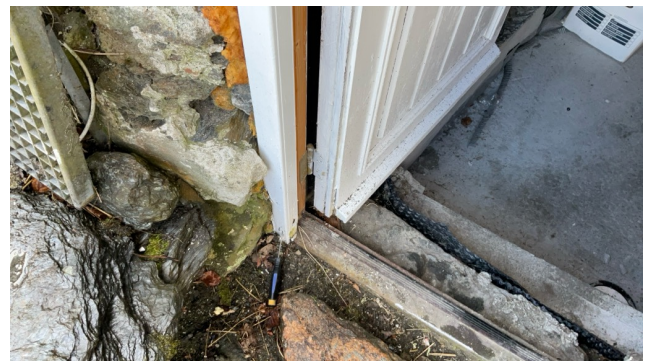
Det er påvist råteskader på karmen til kjellerdøren.

Råteskader på karm.

Råteskadet karm på kjellerdøren bør utbedres eller skiftes ut for å hindre videre forringelse og redusere risiko for fuktinntrenging og skader på omkringliggende konstruksjon.

Kostnadsestimat: 20 000 - 100 000

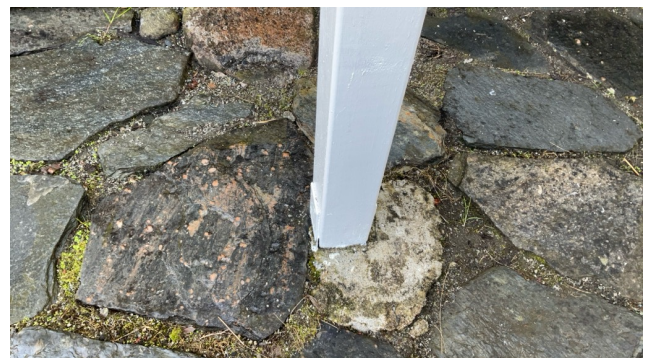
Søylene er ført helt ned til terreng og er derfor utsatt for fuktbelastning.

Søylene til balkong.

Søylene bør beskyttes mot fukt ved å etablere kapillærbrytende sjikt eller annen egnet løsning mellom søyle og terreng.

Dette bør gjøres for å redusere risikoen for fuktskader og råte i konstruksjonen.

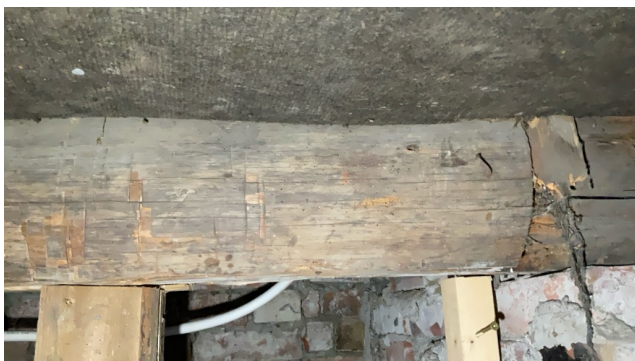
Noe aktivitet fra treskadeinsekter.

Ventilasjonen bør forbedres for å redusere risikoen for videre aktivitet fra treødeleggende insekter som borrebiller.

Dersom tiltak ikke iverksettes, kan det føre til økt skadeomfang på trekonstruksjoner og redusert levetid på materialene.

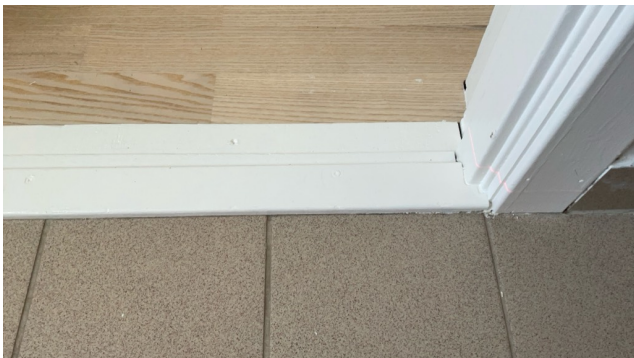
Det er observert enkelte riss i flisfugene.

- Slike riss/sprekker kan indikere bakenforliggende fuktskader, og konstruksjonen bør observeres jevnlig for å vurdere utvikling.

Fuger med riss eller sprekker bør utbedres eller skiftes ut for å hindre fuktinntrengning i underliggende konstruksjoner.

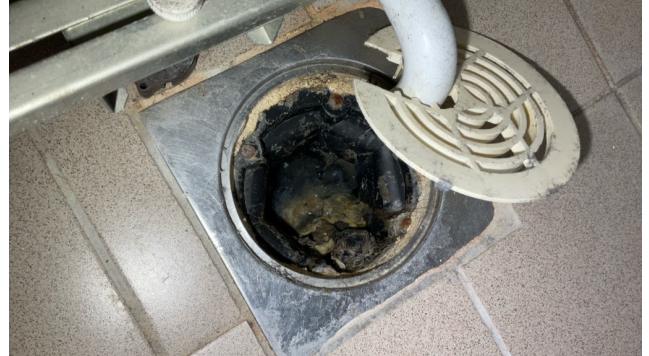
- Det er påvist mangelfull/feil utførelse rundt rørgjennomføringer e.l. som gir fare for fukt i konstruksjonen i våtsone.
- Mer enn halvparten av forventet brukstid er passert på membranløsningen.
- Mer enn halvparten av forventet brukstid er passert på slukløsningen.

Det er ikke tilstrekkelig tetting rundt vann- og avløpsrør under servant, noe som medfører økt risiko for fuktinntrengning i konstruksjonen. Membran er ikke synlig i sluk.

Sluk.

Det bør utføres utbedring av tetting rundt vann- og avløpsrør under servant for å hindre fuktinntrengning i konstruksjonen.

Membranens tilstand og utførelse bør undersøkes nærmere, spesielt i sluk, da manglende synlig membran gir usikkerhet om tettheten.

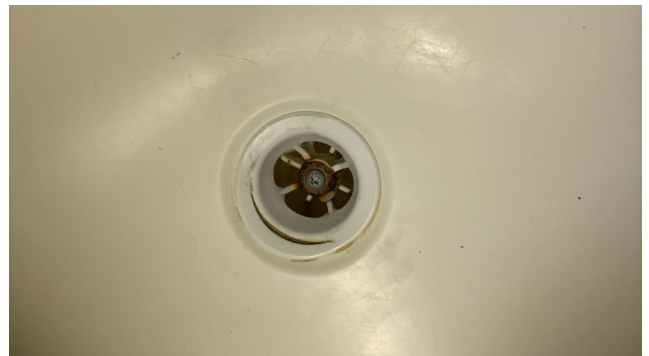
Det er sprekke i plastsluket til servanten.

Sprekk i plastsluket til servanten bør utbedres eller sluket bør skiftes ut for å hindre lekkasje og påfølgende fuktskader i konstruksjonen.
