# Tilstandsrapport

Fritidsbolig

Fjellslinna 488, 2890 ETNEDAL

Rapportdato: 11.05.2026

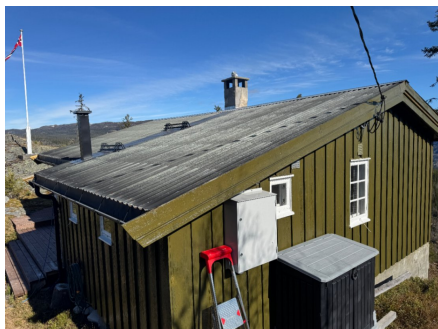
TG satt ut fra alder og noe slitasje.

Overflateslitasje i taktekking

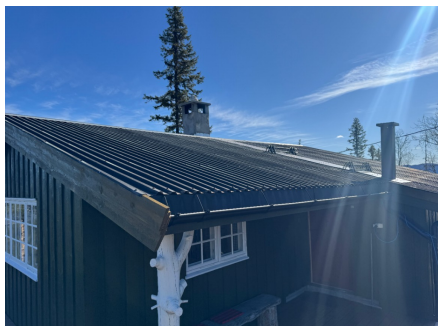
Ikke montert snøfangere på tak

Anbefales at snøfangere monteres på alle sider. Snø og is skal ikke medføre fare for ras på områder der personer og husdyr normalt oppholder seg. Dette omfatter alt areal som ligger inntil byggverket, slik som vei, fortau og utearealer. Det gjelder også balkonger og terrasser som ikke er avsperrret. I området rundt en bygning må en anta at personer kan oppholde seg og barn leke, så lenge området ikke er fysisk avsperrret. Ved ettermontering av snøfangere må konstruksjonens dimensjonering vurderes nøye slik at takkonstruksjonen tåler snøbelastning. Ru takoverflater skal etter dagens krav ha snøfangere hvis vinkel på tak er brattere enn 27 grader. Glatte takoverflater skal etter dagens krav ha snøfangere uavhengig av takvinkel. TG satt ut fra nevnte punkter.

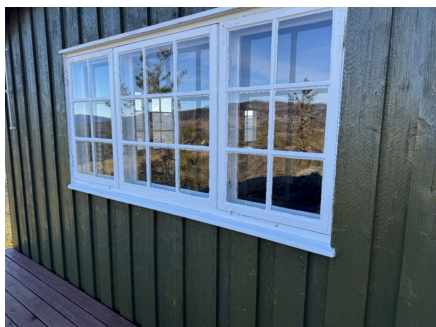
Vinduer med enkle glass fra byggeår der det ikke er beslag under vinduer

Alder på vinduer tilsier at utskifting av vinduer må påregnes som nært forestående selv om det ikke er observert unormal slitasje i overflater ved befaring. Beslag anbefales på generelt grunnlag montert under vinduer. TG satt ut fra alder og nevnte punkter.

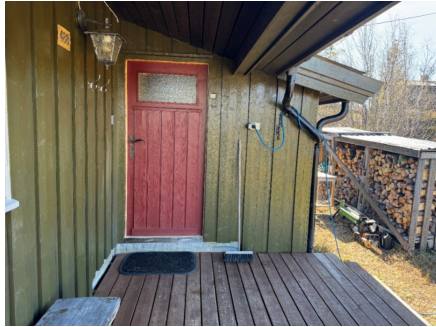
Ytterdør fra byggeår

Med tanke på alder må det påregnes utskifting av dør som nært forestående. TG satt ut fra alder og nevnte punkter.

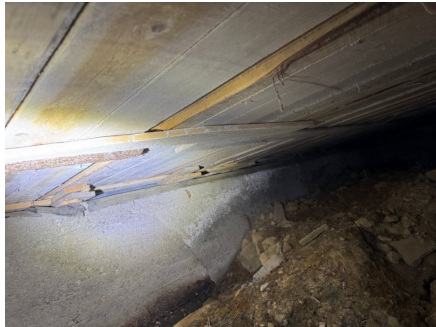
- Det er målt høydeforskjell på mellom 15-30 mm gjennom hele rommet. Tilstandsgrad 2 gis med bakgrunn i standardens krav til godkjente måleavvik.
- Bjelkelag er klosset opp noe på grunnmur i øvre del, men dette er utført for mange år siden iht opplyst av eier. Lokale sprekker i grunnmur samt noe skjevheter i gulv indikerer at det kan forekomme noe bevegelse etter årstider.  
Gulvkonstruksjon er dels uisolert under boder.

Oppklossing av bjelkelag på grunnmur observert fra krypkjeller

- For å få tilstandsgrad 0 eller 1 må høydeforskjeller rettes opp. Det vil imidlertid sjelden være økonomisk rasjonelt som et enkeltstående tiltak i en bolig som dette. Dersom boligen en gang skal renoveres, kan man vurdere slike tiltak.
- TG satt ut fra nevnte punkter.

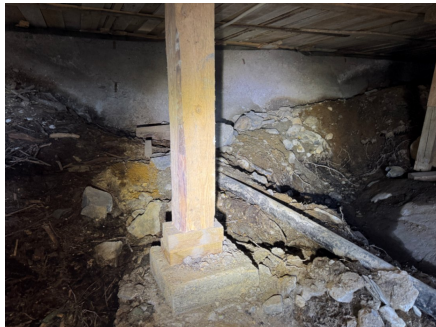
- Det er manglende fuktsperre på bakken.

Observert fuktig grunn under hytte ved befaring som indikerer noe sviktende drenering og som kan medføre høy fuktighet i krypkjeller.

Jorddekt grunn under hytte som er noe fuktig

- Fuktsperre på bakken bør etableres.

Isolering av bakken vil dempe det temperaturmessige etterslepet, og gi lavere relativ fuktighet (RF) i de kritiske periodene sommerstid. Isolering av bakken erstatter ikke varmeisolasjon i bjelkelaget.

På oversiden av isolasjonsmaterialene anbefales det å legge fuktsperre. Periodevis høy fuktighet i krypkjeller må påregnes på generelt grunnlag.

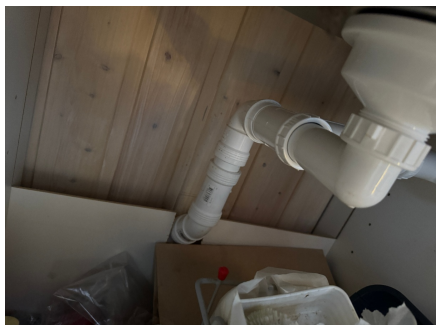
Avløpsrør under vask på kjøkken

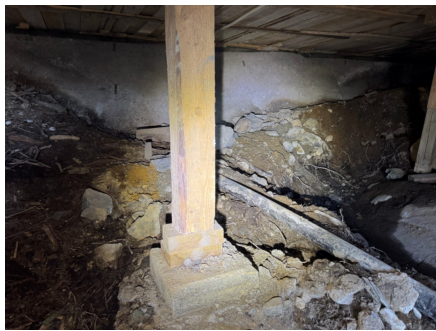
Det er ved befaring observert noe fuktig grunn under hytte i krypkjeller som indikerer noe sviktende drenering. Noe saltutslag på innsiden av grunnmur som indikerer noe fuktvandring i mur.

Sprekker i grunnmur grunnet setninger har sammenheng med noe fuktig grunn lokalt under grunnmur.

Fuktskjolder i grunnmur og noe fuktig grunn i krypkjeller

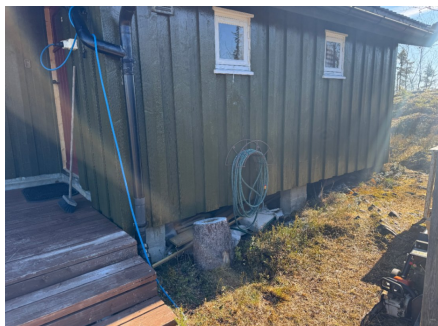
Punktfundamenter under gang, dorum og boder

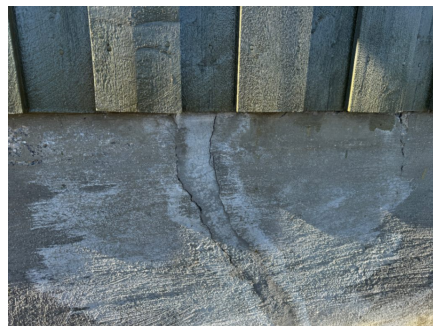
- Det er registrert skråriss som er symptom på setninger.

Lokale sprekker i grunnmur samt noe skjevheter i gulv indikerer at det kan forekomme noe bevegelse etter årstider.

Sprekk i grunnmur

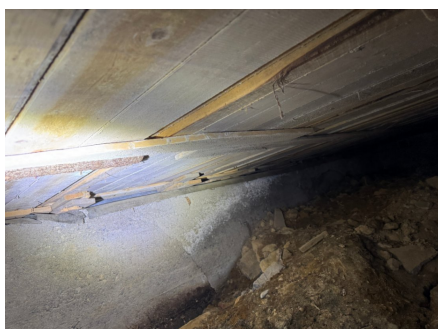
Sprekk i grunnmur

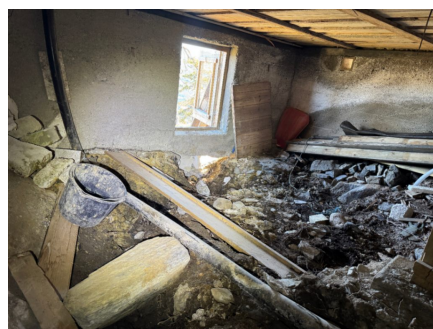
Jordmasser som har glidd ut under grunnmur på undersiden av luke til krypkjeller

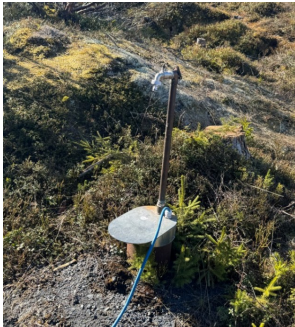
Tappepunkt for borevann på eiendommen

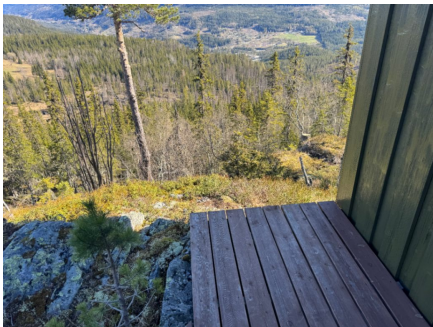
Ikke montert rekkverk på platting

- Rekkverk må monteres på balkong eller terrasse for å lukke avviket.
