Tilstandsrapport

Enebolig

Helge Væringsaaens veg 16, 2408 ELVERUM

Befaringsdato: 06.05.2026

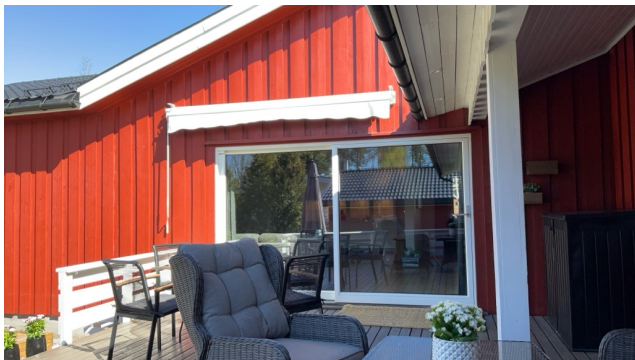
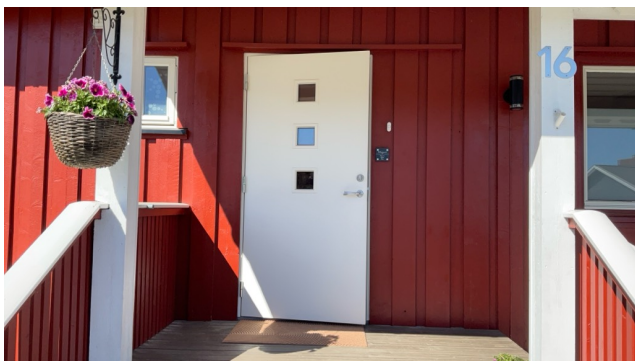
Bygningen har malt hovedinngangsdør med glass fra 2023, skyvebalkongdør i malt tre med 2 lags glass fra 2012 og malt kjellerdør i tre fra 2024.

Hovedinngangsdør.

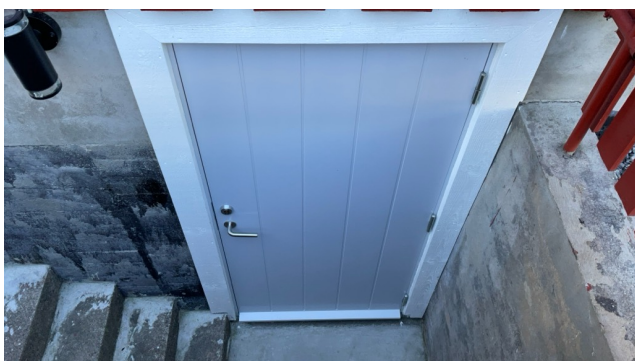
Inngangsdør til kjeller.

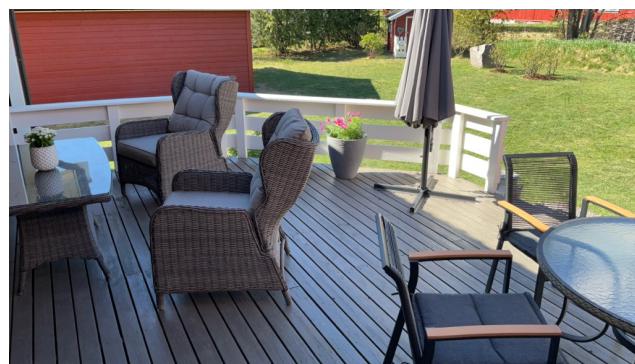
Deloverbygget veranda på ca.26 m2 med gulv av terrassebord og med beiset rekkverk med høyde på ca. 70 cm.

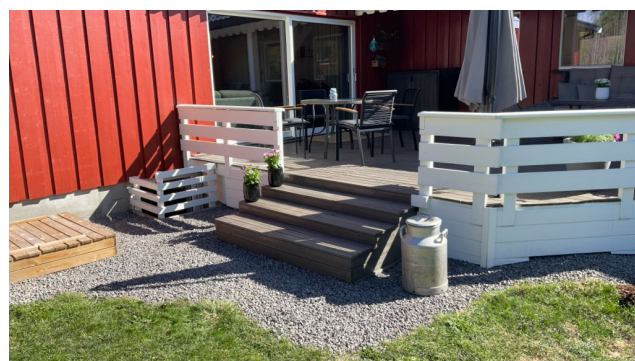
Trapp til veranda uten rekkverk

Rekkverk for utvendige trapper må monteres for å lukke avviket.

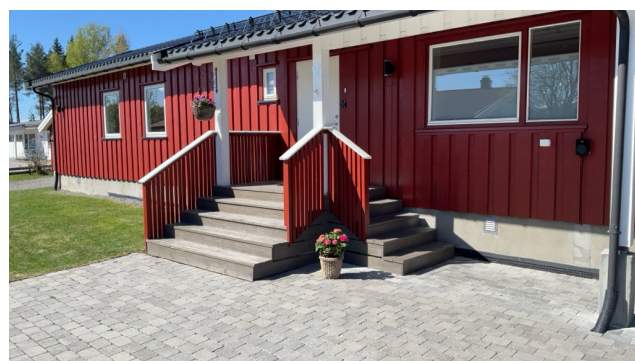
Overbygget inngangsparti med trapp. Platting på ca. 3 m2.

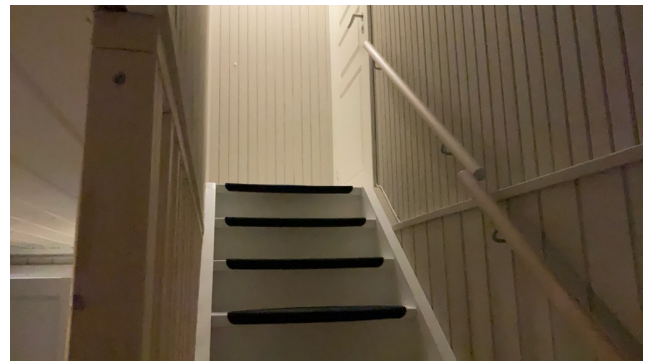
Kjellertrapp.

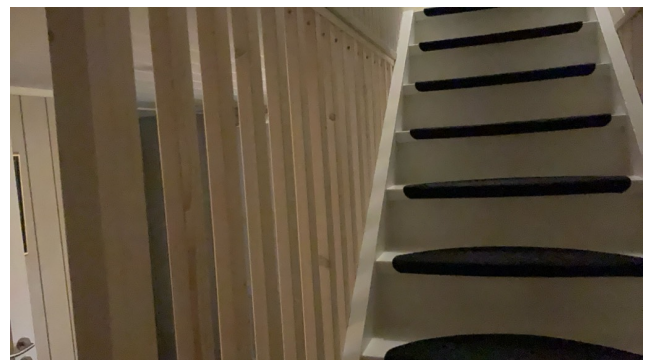
Kjellertrapp

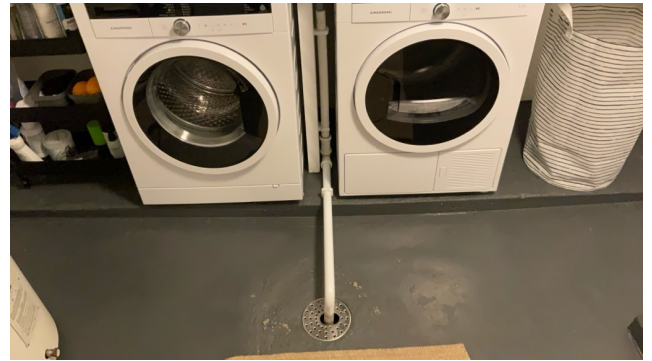
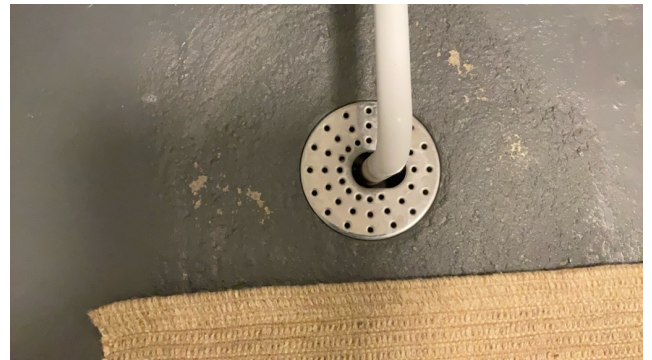
Sluk vaskerom

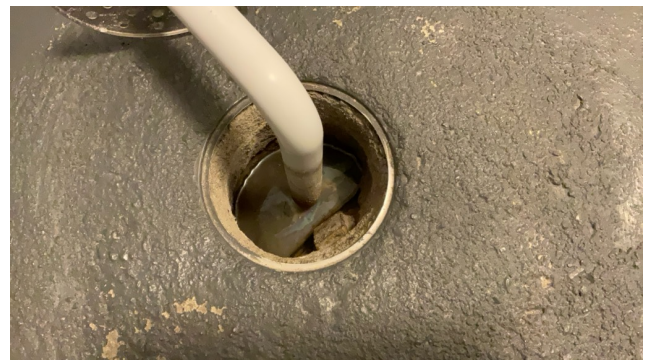
Sluk vaskerom.

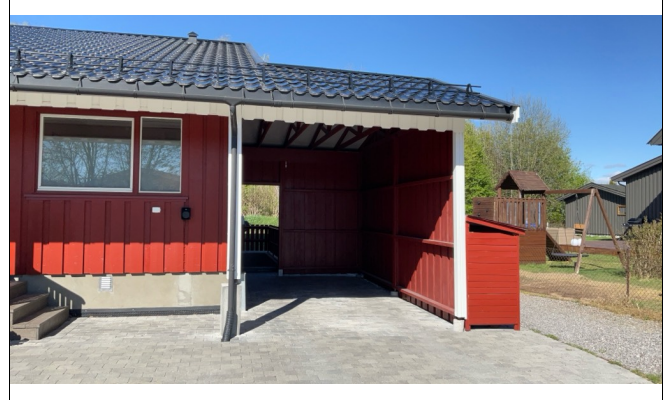
Inntilbygget carport med gulvareal på ca. 15 m².

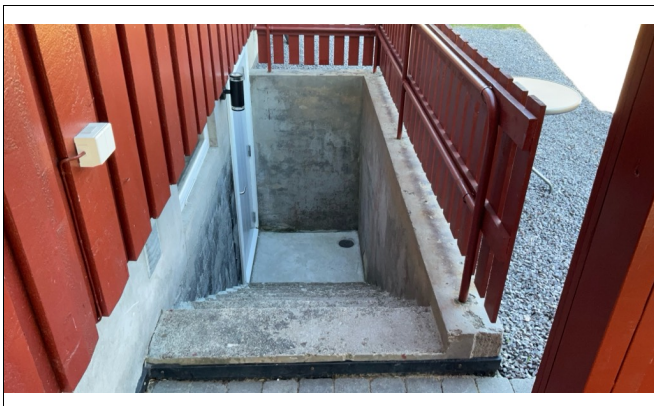
Utvendig kjellernedgang på ca. 4 m² med støpt trapp.
Beiset rekkverk.
