Befaringsdato: 20.05.2026

Rapportdato: 22.05.2026

# Tilstandsrapport

## ENEBOG

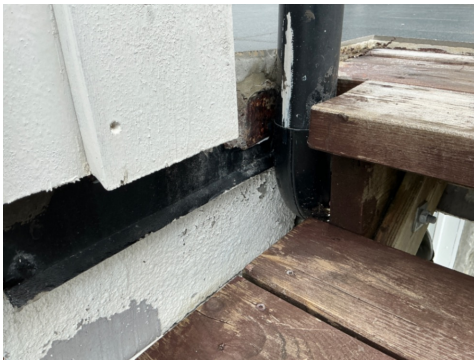
Noe rust, manglende tildekning mm

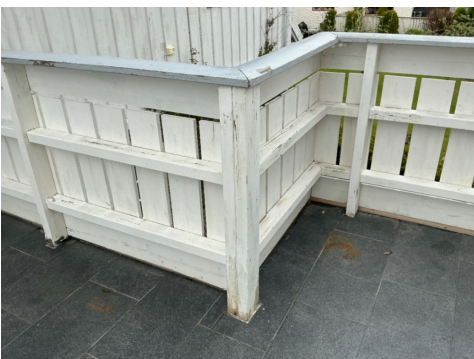
Avflassing av maling, ikke synlig oppkant/tettesjikt rundt stolper.  
Ytterligere undersøkelser og dokumentasjon anbefales å utføres.

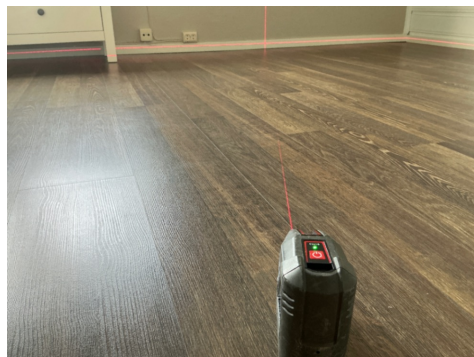
Nivellering soverom, avvik ca. 10-20 mm

- Målt høydeforskjell på mellom 10 - 20 mm innenfor en lengde på 2 meter. Tilstandsgrad 2 gis med bakgrunn i standardens krav til godkjente måleavvik.

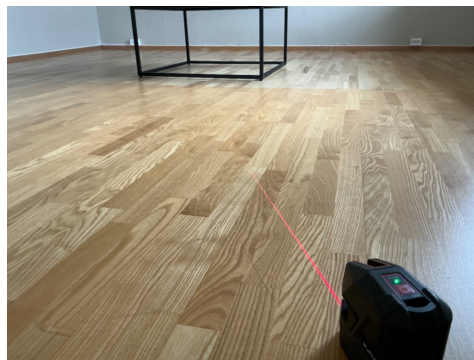
Nivellering stue/spisestue, små avvik registrert

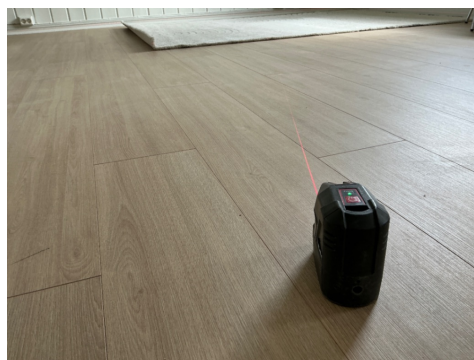
Nivellering stue/kjøkken i kjeller, ingen avvik registrert

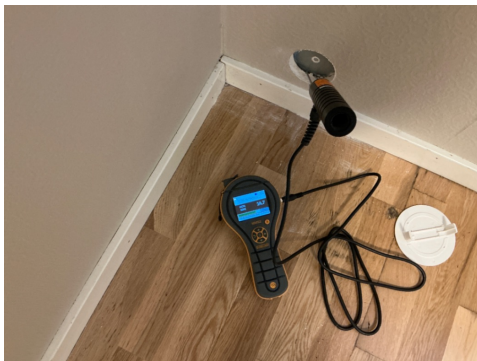
Tresvill

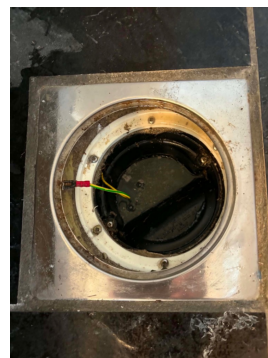
Renser man ikke sluk kan det tette seg og kan lede til lekkasjer

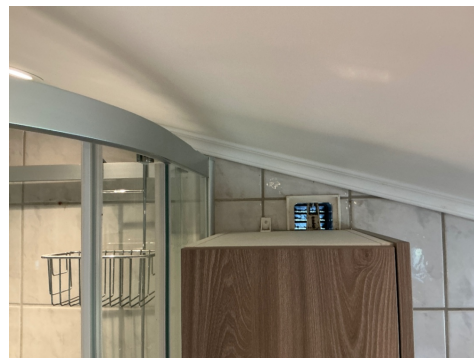
Bør montere klaff, helst elektrisk avtrekk

- Elektrisk avtrekksvifte bør monteres for å lukke avviket.

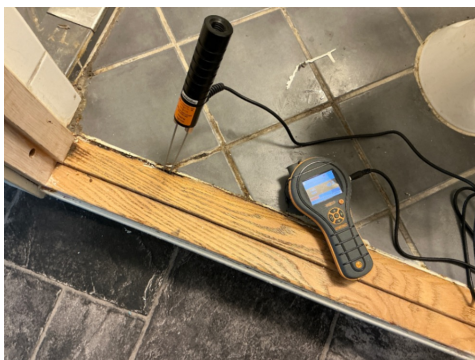
- Ved andre fuktundersøkelser enn hulltaking, er det påvist indikasjoner på fuktskader.

Målt fukt og råteskader ved terskel

- Det må foretas tiltak for å lukke avviket.

Det må påregnes å renovere badet i sin helhet.

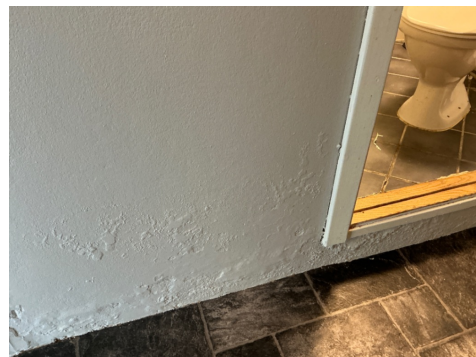
Saltutslag på vegger

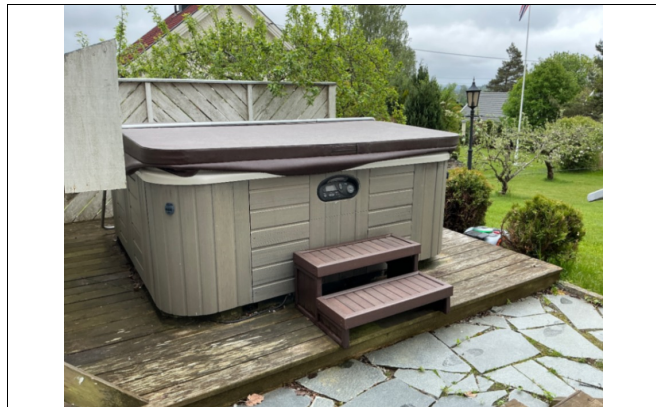
Boblebad, værslitte terrassebord TG2, råteskader i rekkverk/levegg TG3

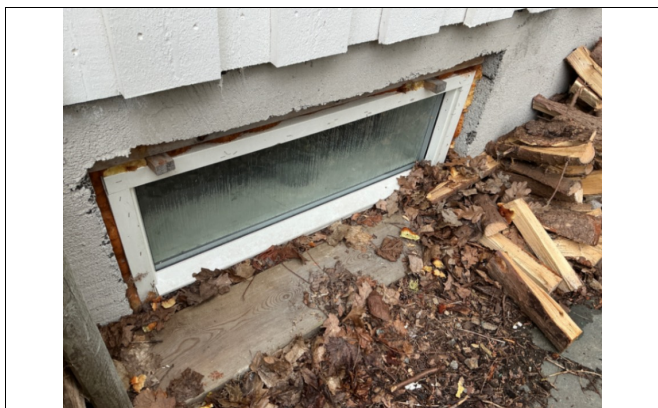
Synlig byggsaum, må tildekkes, brannfarlig

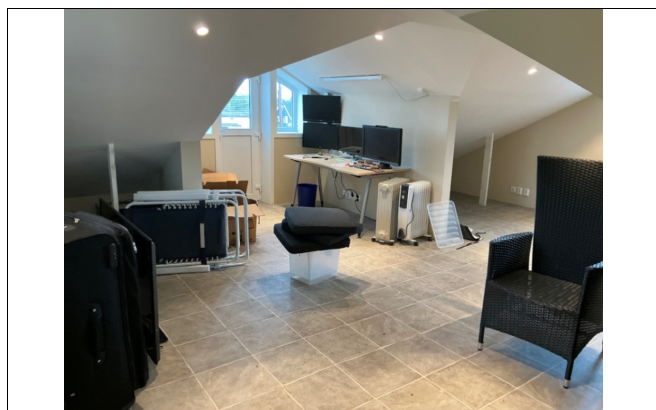
Innredet loft over garasje, usikkert hva som er byggemeldt

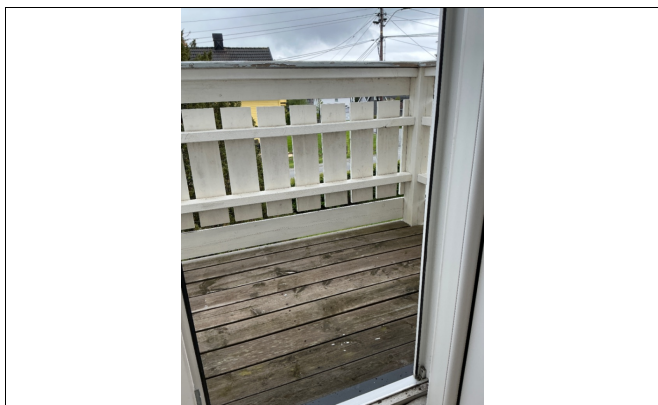
Balkong garasje ca. 2,6 kvm

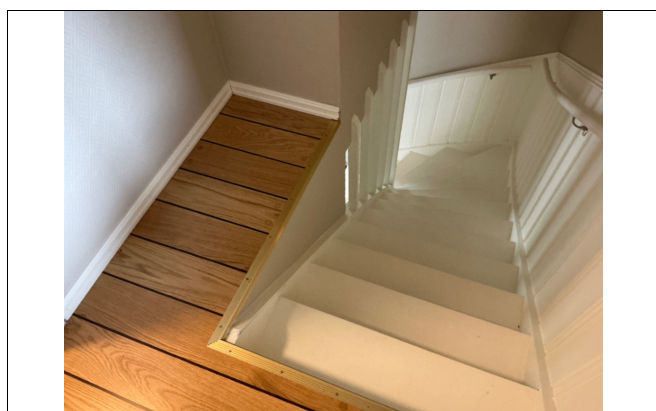
Manglende rekkverk i trapp ned fra loft
