# EGENERKLÆRINGSSKJEMA

Meglerfirma	Nylander & Partners AS avd. Heimdal	Oppdragsnr.	82260041
Adresse	Svartåslia 13 B		
Postnr.	7224	Sted	MELHUS
Selgers navn	Silje Stene Eriksen		
Selgers navn	Rasmus Alexander Søberg

# Svartåslia 13 B

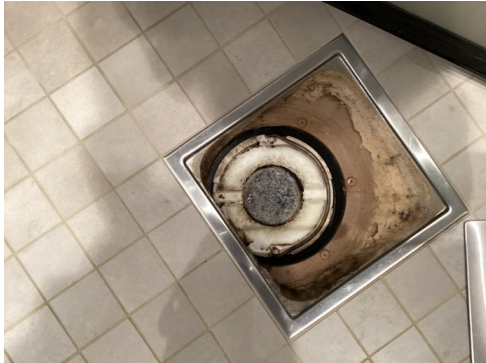
Det er synlig bruk av både membran og mansjett under klemring i sluk.

Bilde av sluk.

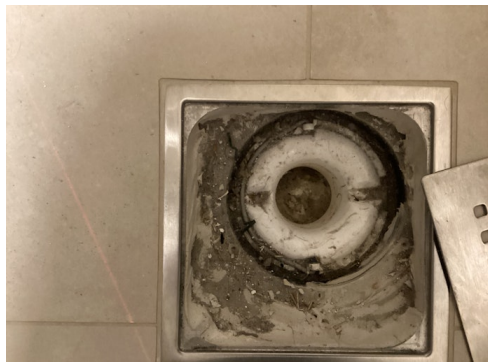
Det er synlig bruk av både membran og mansjett under klemring i sluk.

Bilde av sluk.

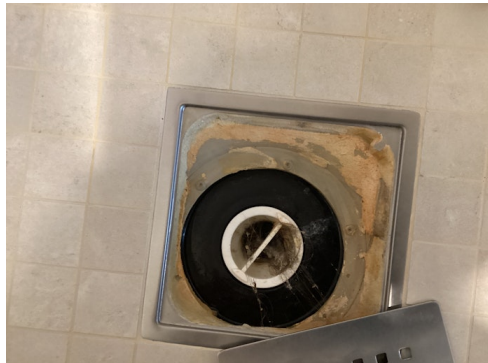
Det er synlig bruk av både membran og mansjett under klemring i sluk.

Bilde av sluk

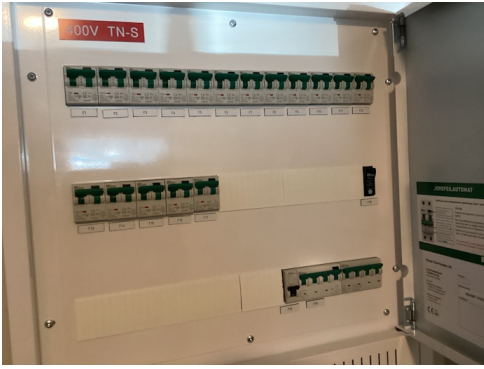
Bilde av sikringskap

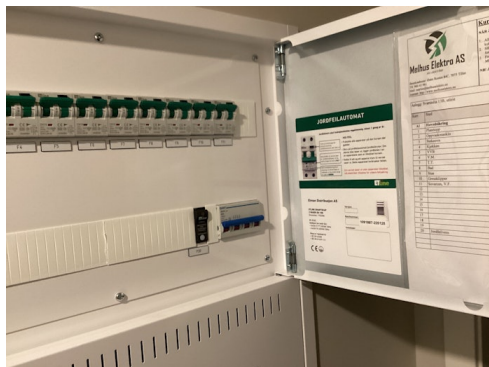
Bilde av sikringskap.
